■ Gemeente Venlo

■ “Gezondheidscentrum Withuis - Veestraat 5”

11 maart 2015

werknummer: 952.109.40

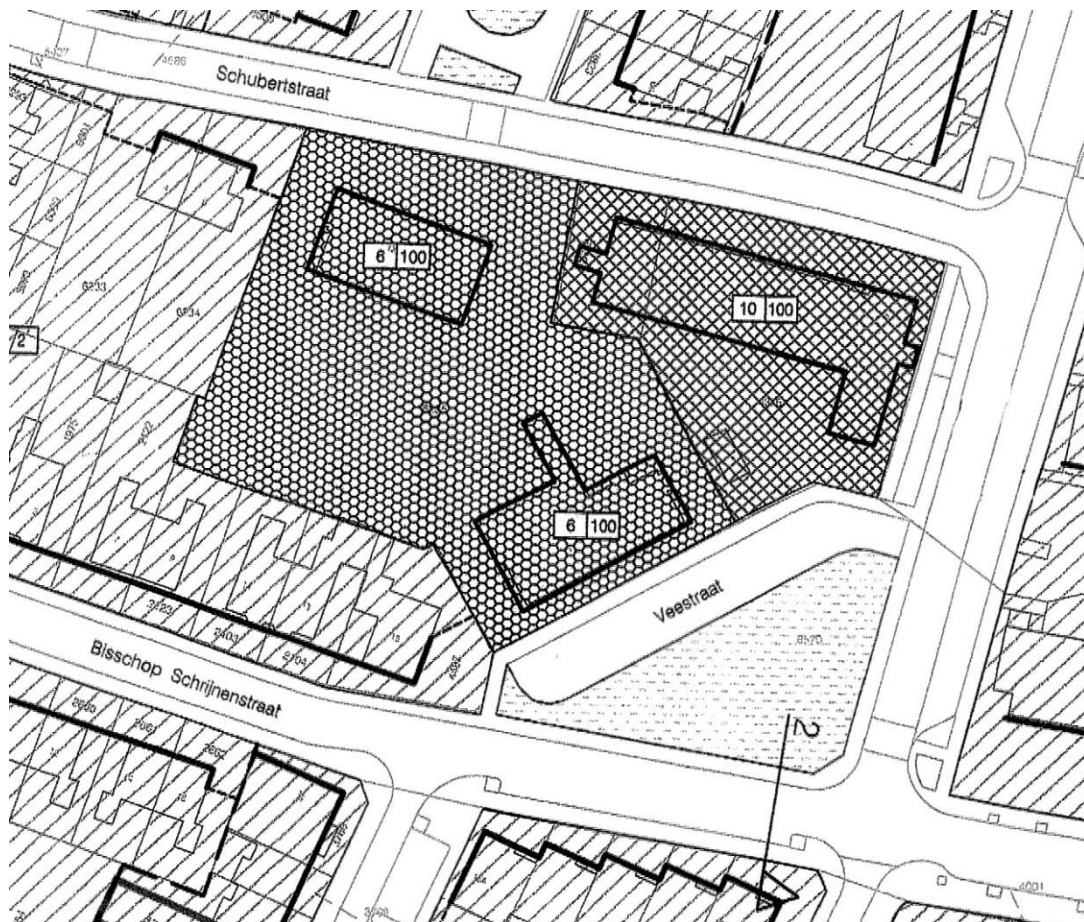
Afbeelding 3: uitsnede vigerende bestemmingsplan.

In het geldende bestemmingsplan ligt het perceel binnen de bestemming “Gemengde doeleinden I”. De betreffende gronden mogen worden gebruikt voor:

- Detailhandel;
- kantoren en dienstverlening;
- ambachtelijke bedrijfsactiviteiten;
- gestapelde woningbouw;
- parkeren;
- groen;
- en doeleinden van openbaar nut (zie afbeelding 3 en bijlage 1).

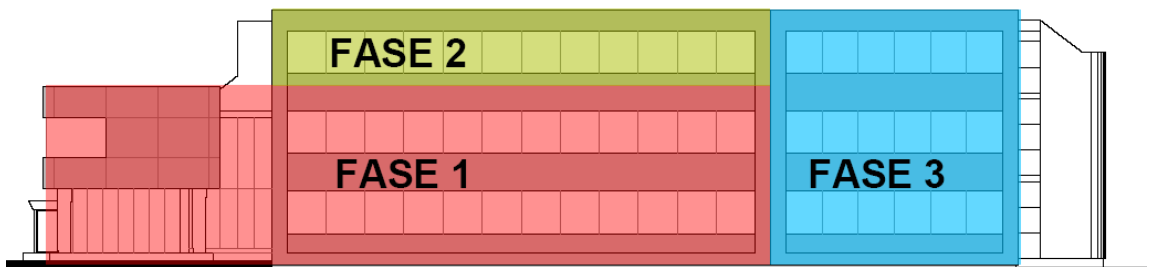
*Afbeelding 4: fasering bouw bestaand kantoorgebouw.*

Het projectgebied bestaat uit de percelen, kadestraal bekend als 'sectie A nr. 5752 en nr. 4376. Voorheen was het bestaande pand op het perceel in gebruik door het accountantskantoor Ernst & Young Venlo. Conform het archief van de gemeente Venlo is het gebouw in drie fasen gebouwd, namelijk:

- 1967: fase 1 Kelder, begane grond en 1e verdieping en garage ambulance;
- 1976: fase 2 Uitbreiding met een 2e verdieping op het voorste deel;
- 1987: fase 3 uitbreiding ver drie lagen met een aangebouwd deel;
- Jaren '90 aanpassing / verfraaiing huidige entree. (zie afbeelding 4)

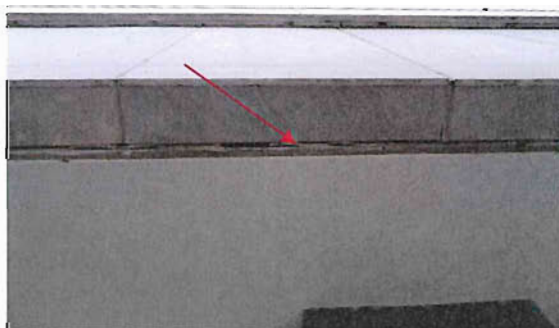
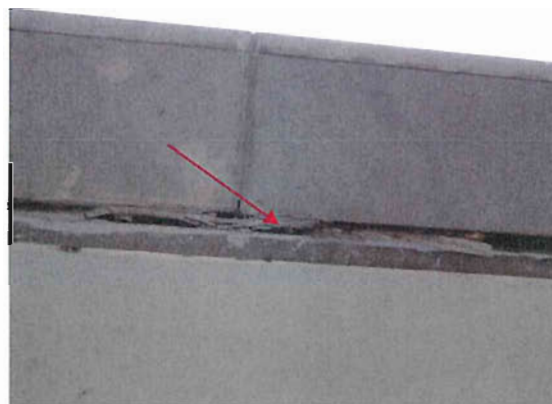
| Opmerkingen | M1-kit zwaar verweerd |

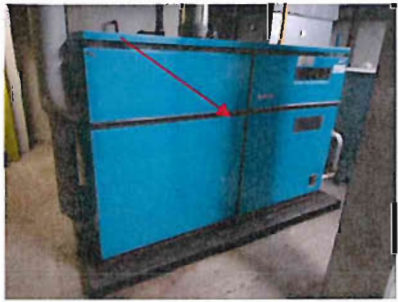
| Monstercode | T1-CV | |
| Plaats van voorkomen | K.11 (CV-ruimte), CV-ketel | |
| Type | Buderus Lollargas 404HR | |

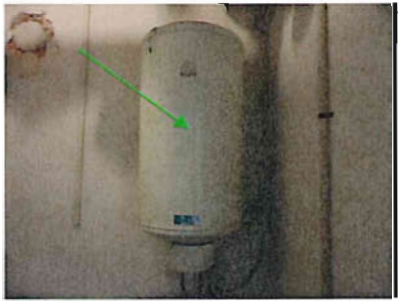
| Monstercode | T2-boiler | |
| Plaats van voorkomen | K.03 (pompruimte) + 1.09 (toiletten), boiler | |
| Type | Daalderop | |

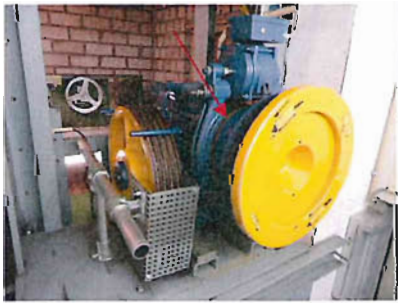
| Monstercode | T3-liftmachine | |
| Plaats van voorkomen | 2.06 (liftkamer), liftmachine | |
| Type | remschoen mogelijk asbesthoudend | |

- Impregneer de remvoering vooraf met fixeermiddel.
- Demonteer de remschoenen als geheel; maak hierbij géén gebruik van (verspanende) activiteiten waarbij de remschoenen kunnen worden beschadigd.
- Impregneer de remschoenen.
- Reinig de remtrommel met ontvetter en schuur deze licht na
- Reinig alle te monteren onderdelen met behulp van een vochtige doek.

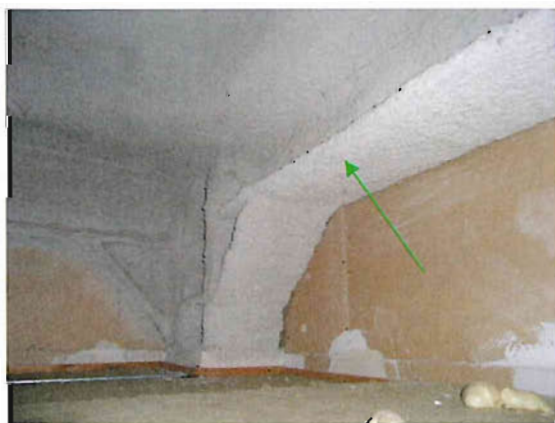
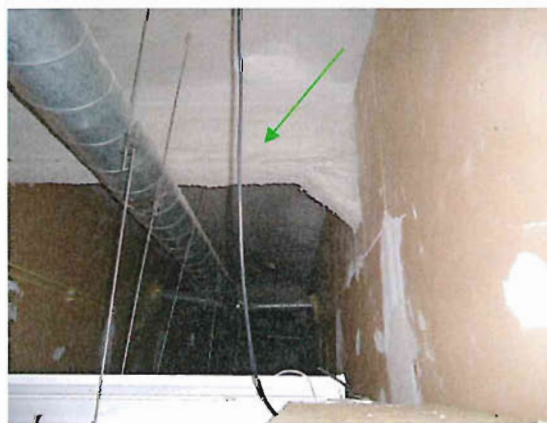
| Monstercode | M7-platen boven pui |

| Plaats van voorkomen | B.14 t/m B.19 + 1.17 t/m 1.22 (begane grond en 1 <sup>e</sup> + 2 <sup>e</sup> verdieping fase 3) |
| Percentage en type asbest | niet aantoonbaar (asbestvrij) |

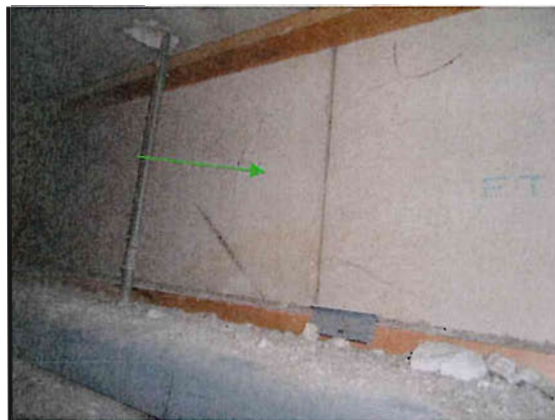
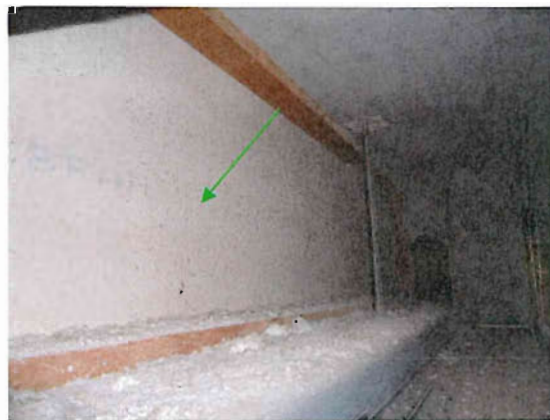
| Monstercode | M8-plafondplaten |

| Plaats van voorkomen | 2.06 (liftkamer) |
| Percentage en type asbest | niet aantoonbaar (asbestvrij) |

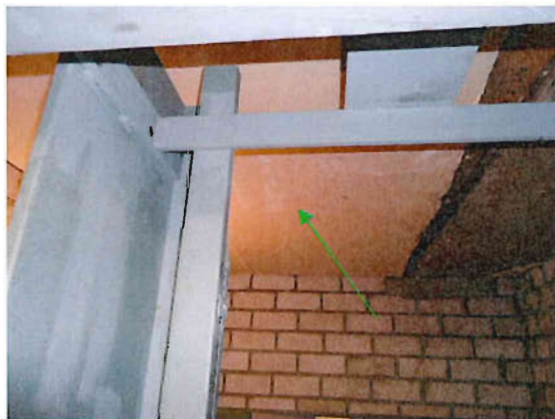
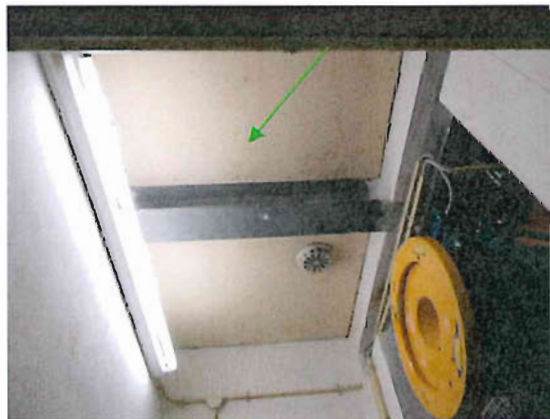
| Monstercode | M9-beplating kolommen |

| Plaats van voorkomen | 2.12 t/m 2.17 (2 <sup>e</sup> verdieping fase 3) |
| Percentage en type asbest | niet aantoonbaar (asbestvrij) |

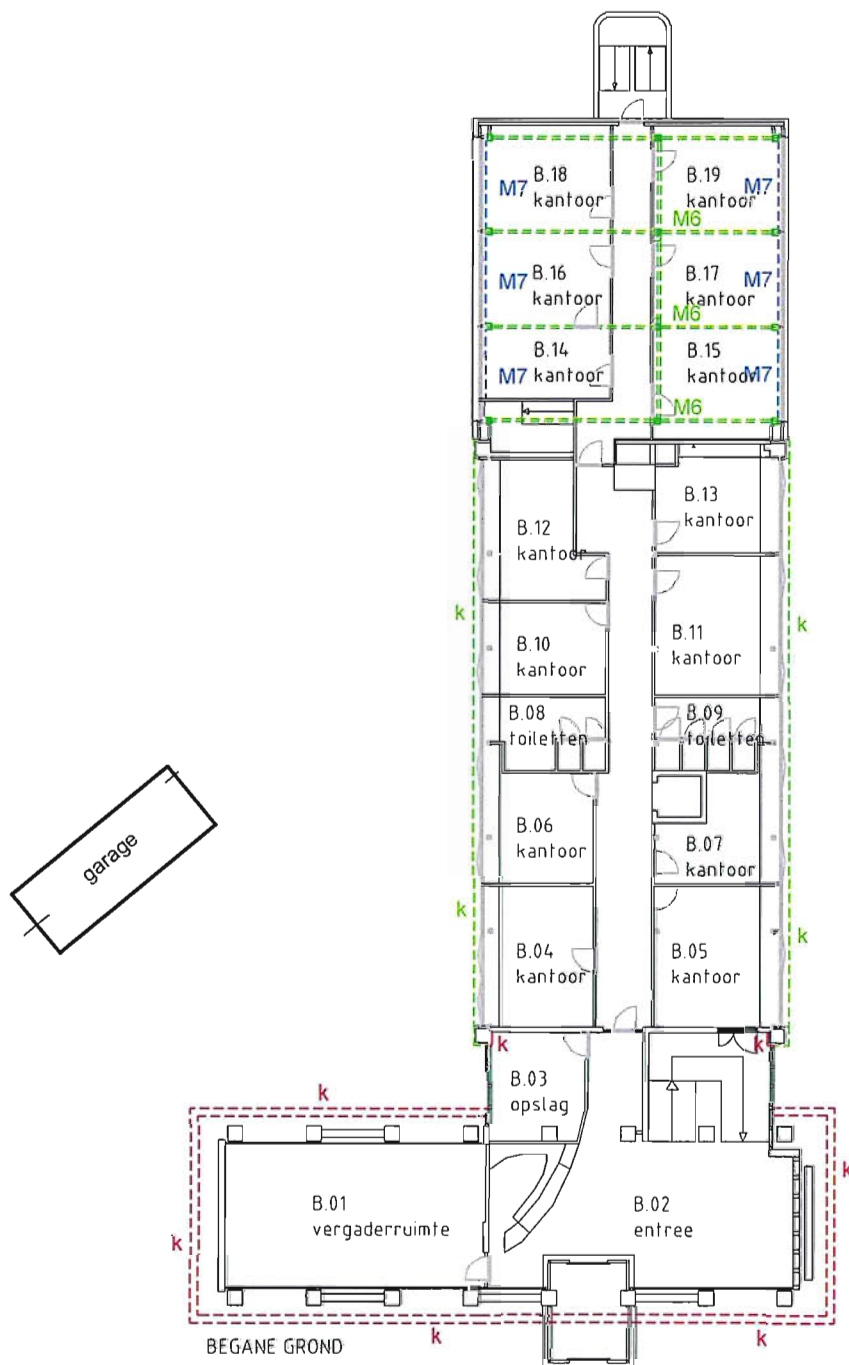
- Bebouwing
- Asbesthoudende kit (M1-kit + M5-kit + M10-kit)
- Asbestvrije brandwerende bekleding (M6-bekleding)
- Asbestvrije platen boven pui (M7-platen boven pui)
- Asbestvrije kit (M11-kit)

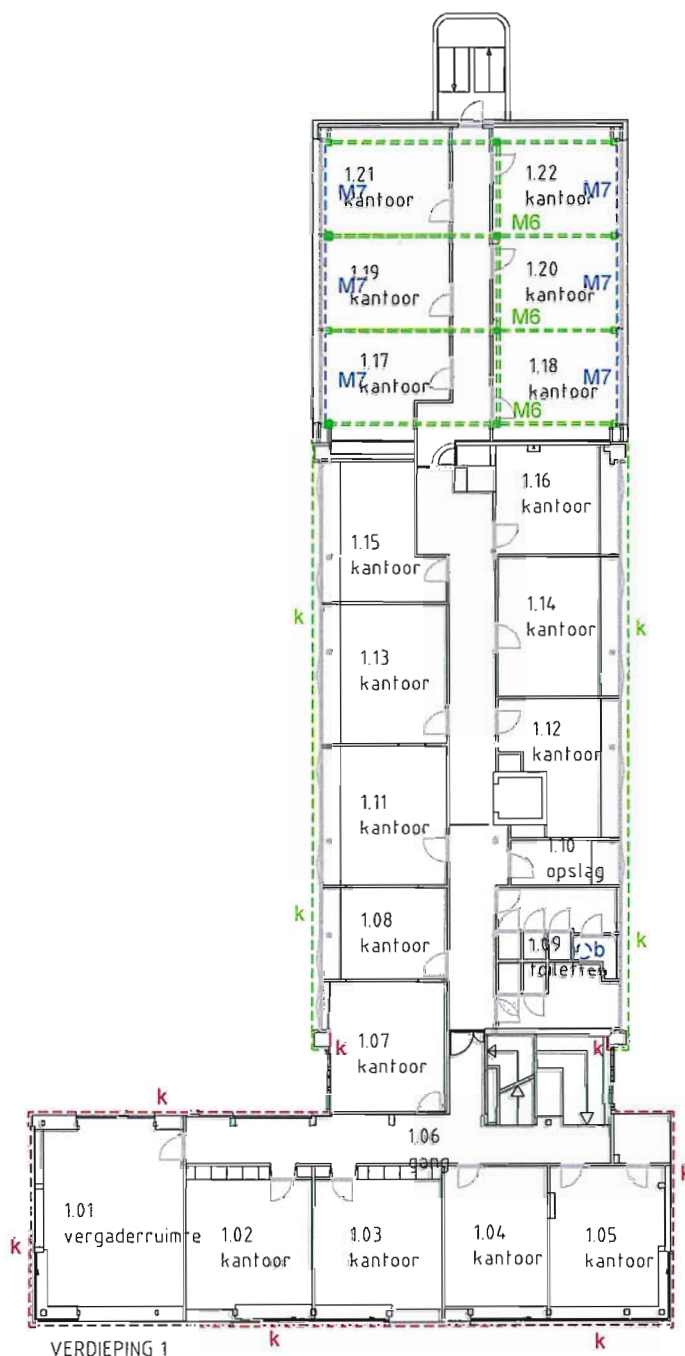
- Bebouwing
- Asbesthoudende kit (M5-kit + M10-kit)
- Asbestvrije brandwerende bekleding (M6-bekleding)
- Asbestvrije platen boven pui (M7-platen boven pui)
- Asbestvrije kit (M11-kit)
- Asbestvrije boiler (T2-boiler)

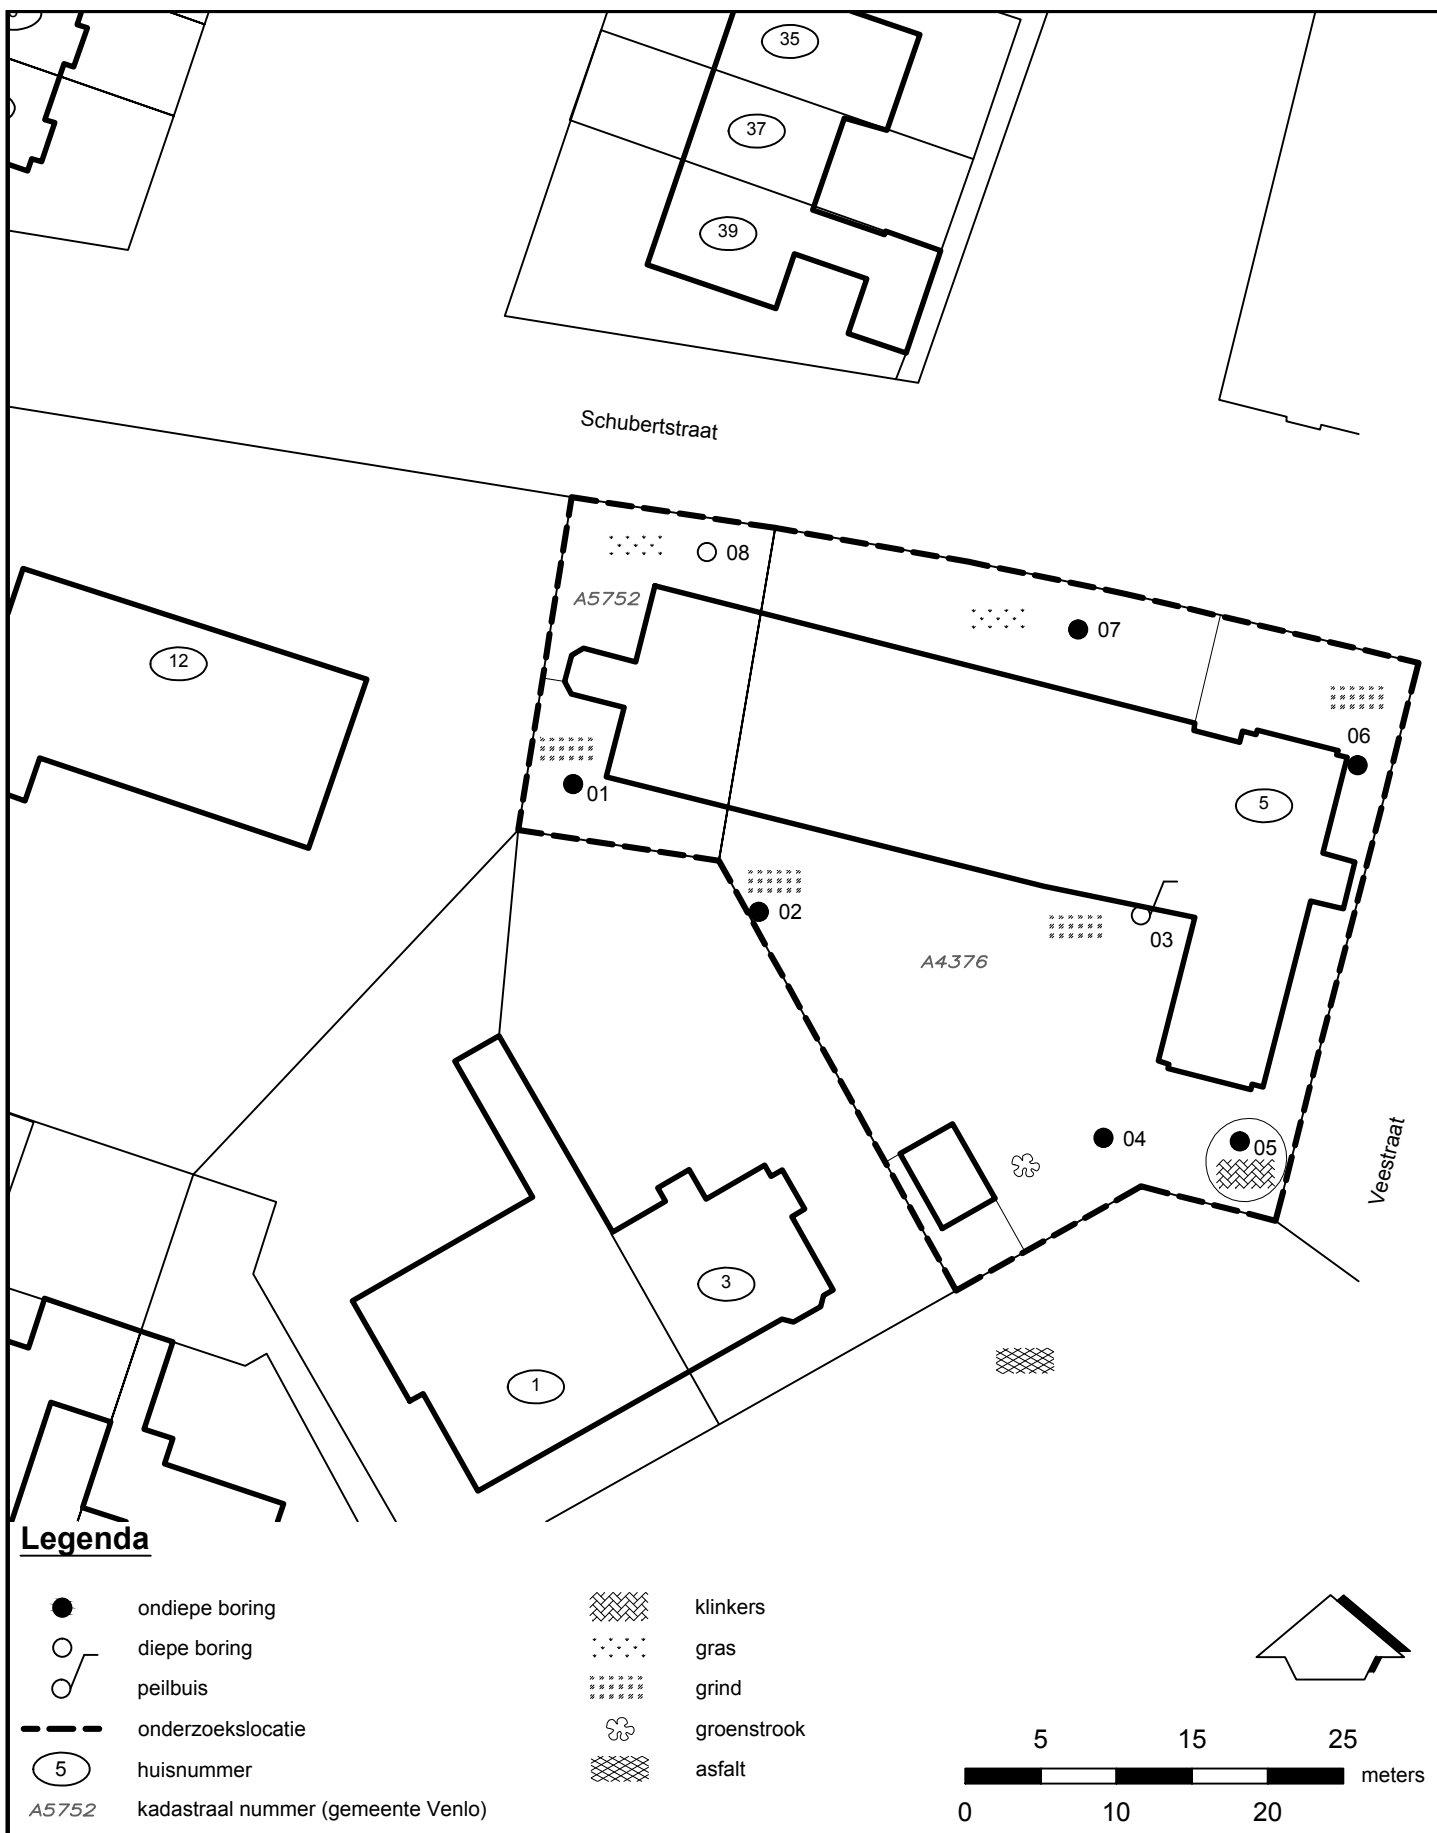
**Titel:**  
Situatietekening met  
onderzoekspunten

**Projectnaam:**  
Verkennd bodemonderzoek  
Veestraat 5 in Venlo
