VERKENNEND ONDERZOEK ASBEST  
IN BODEM

HOLLEWEG / SPRINGBEEKWEG (ONG.)

TE HOUT-BLERICK

GEMEENTE VENLO

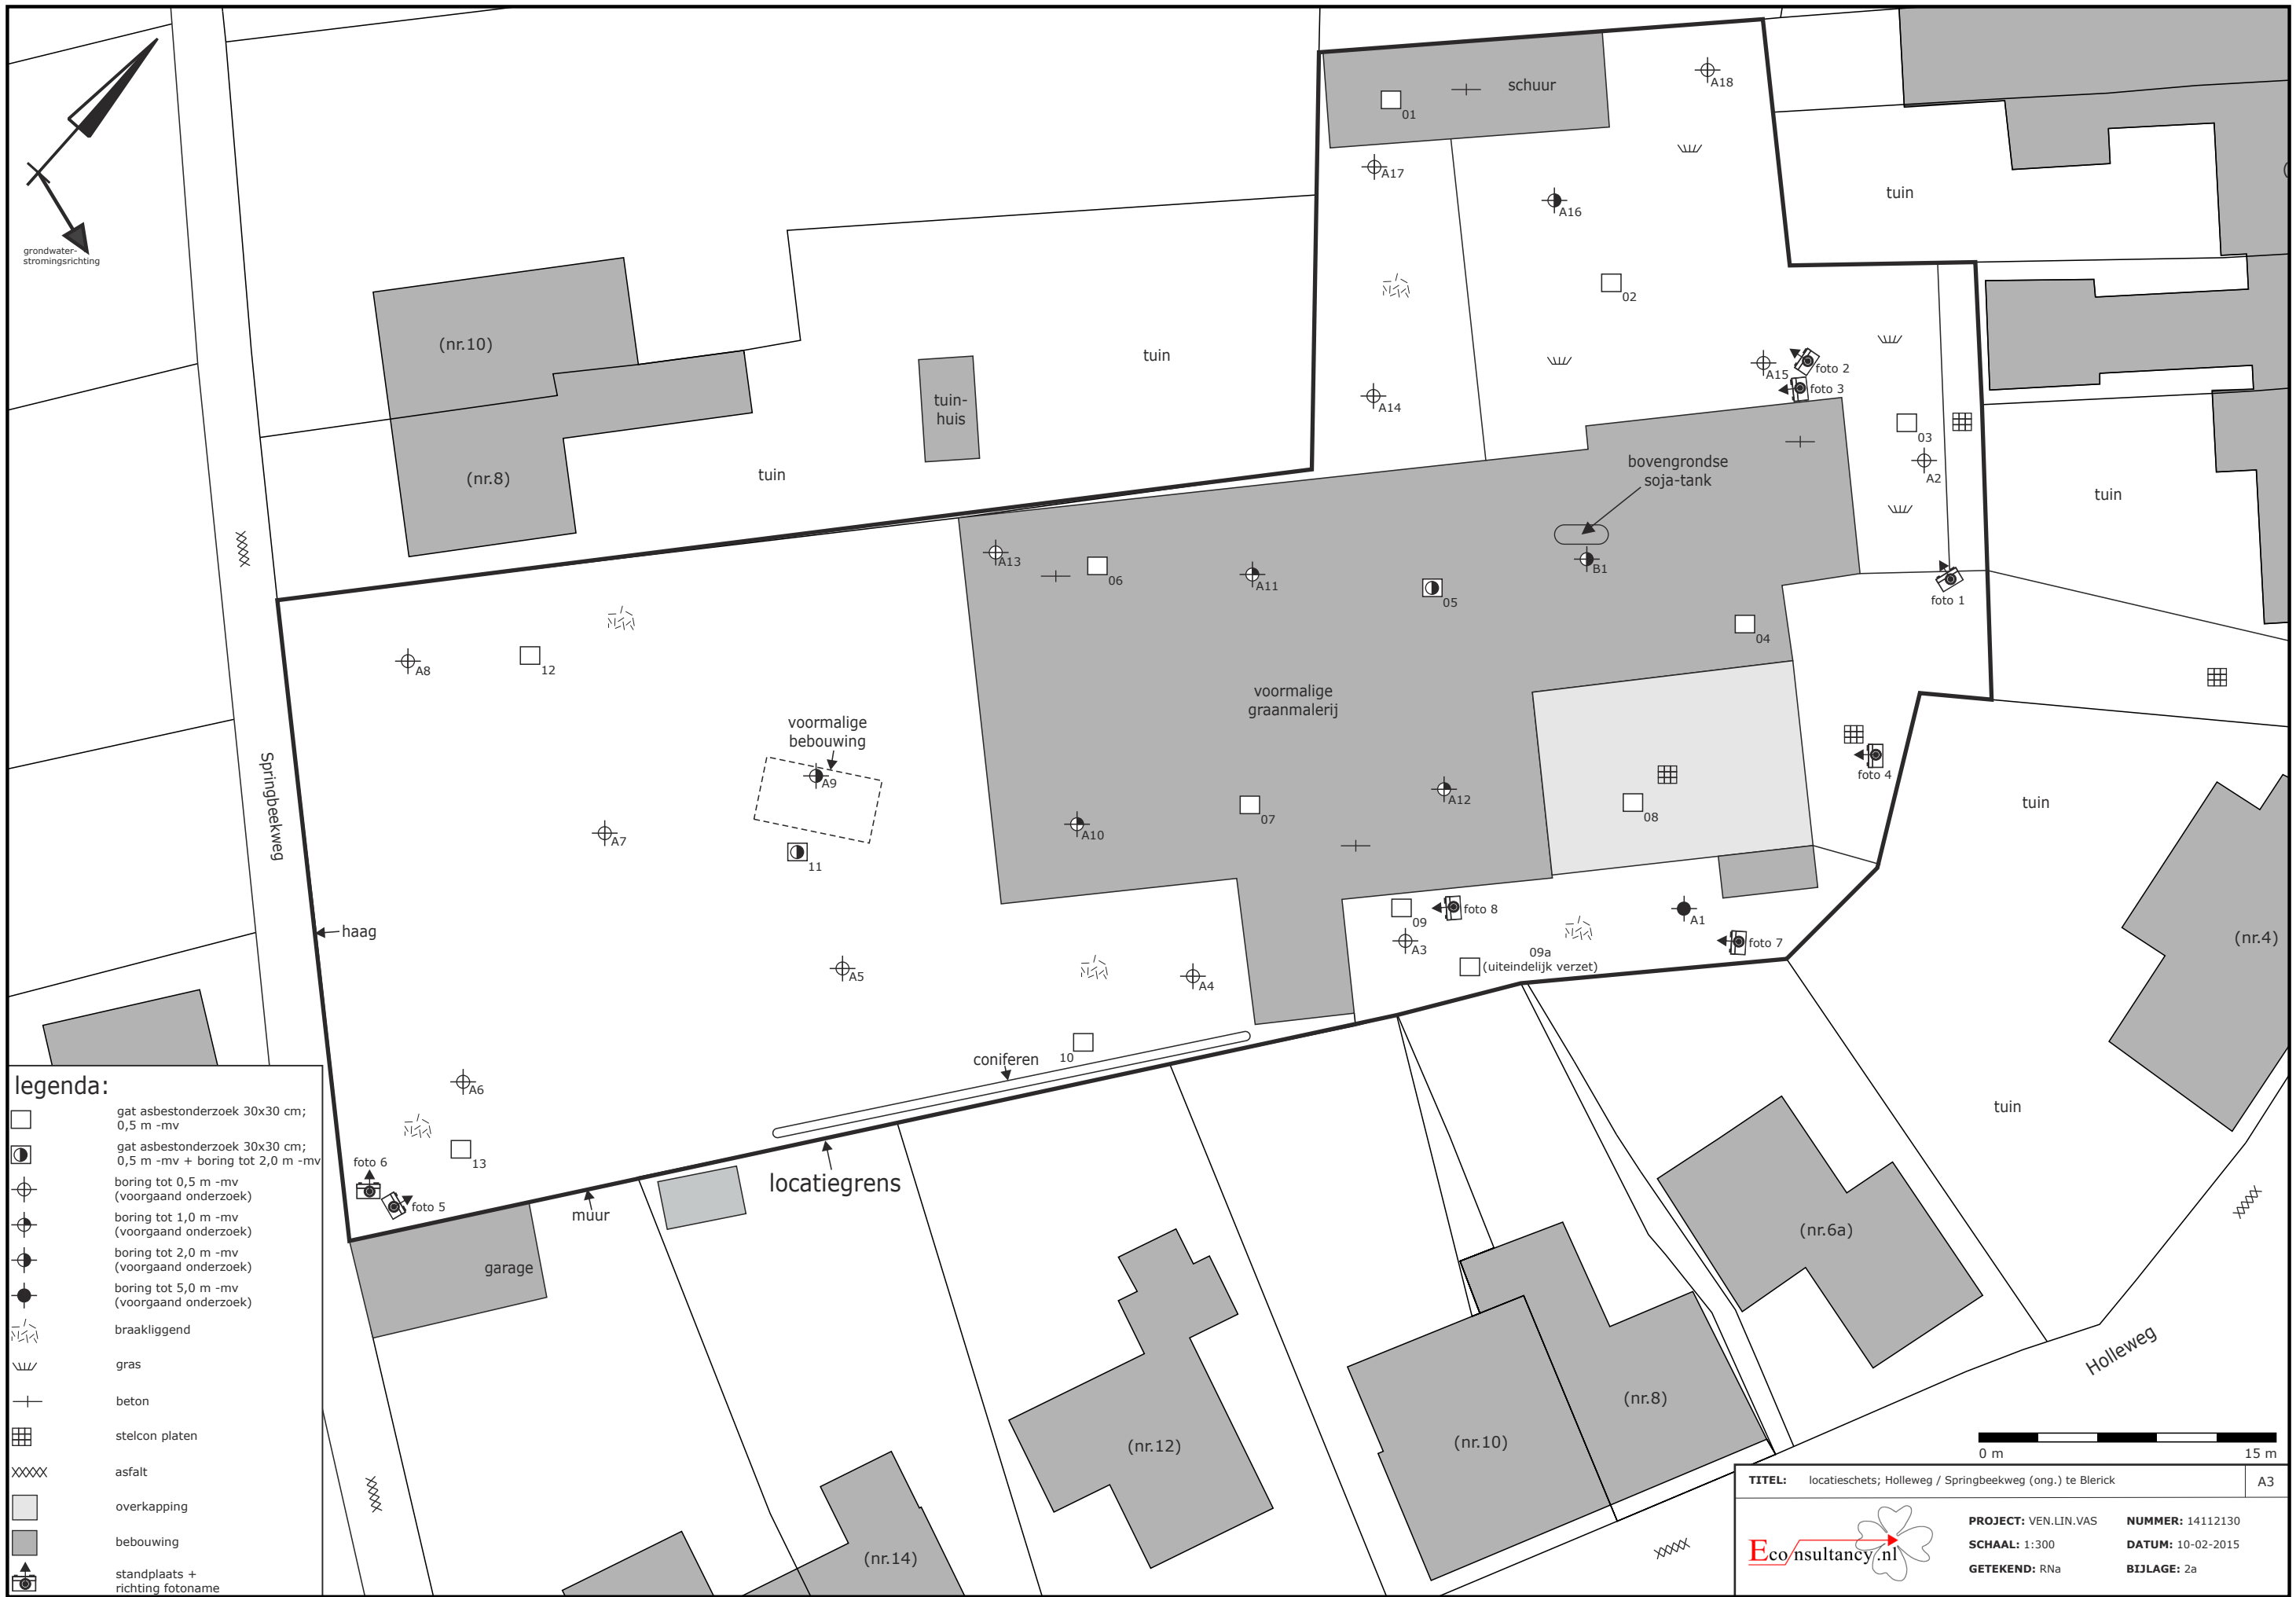
| Aandachtsgebied | Resultaat |
|---|---|
| Asbestverdacht materiaal op maaiveld aangetroffen? (zie bijlage 2a) | Ja, 3 verschillende soorten asbestverdacht (plaat-)materiaal; monster <b>M1</b> , <b>M2</b> en <b>M3</b><br>Monster <b>M1</b> : Golfplaat<br>Monster <b>M2</b> : Gofplaat<br>Monster <b>M3</b> : Vlakke plaat |

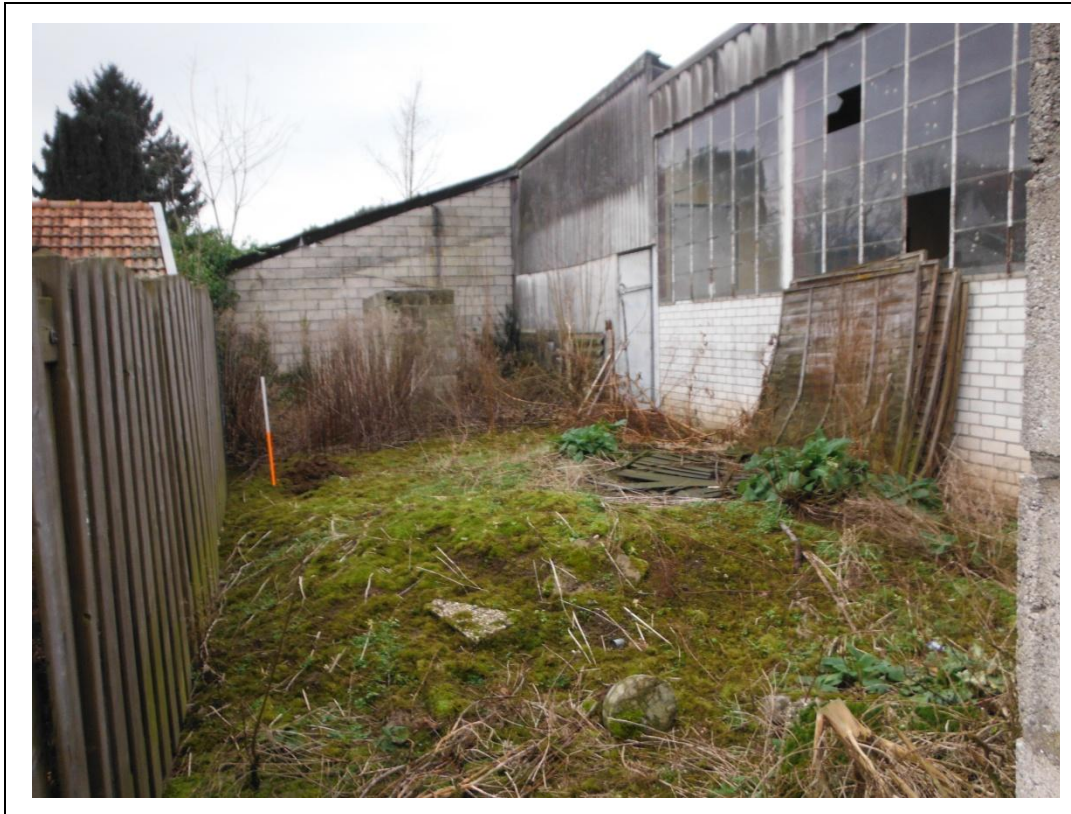
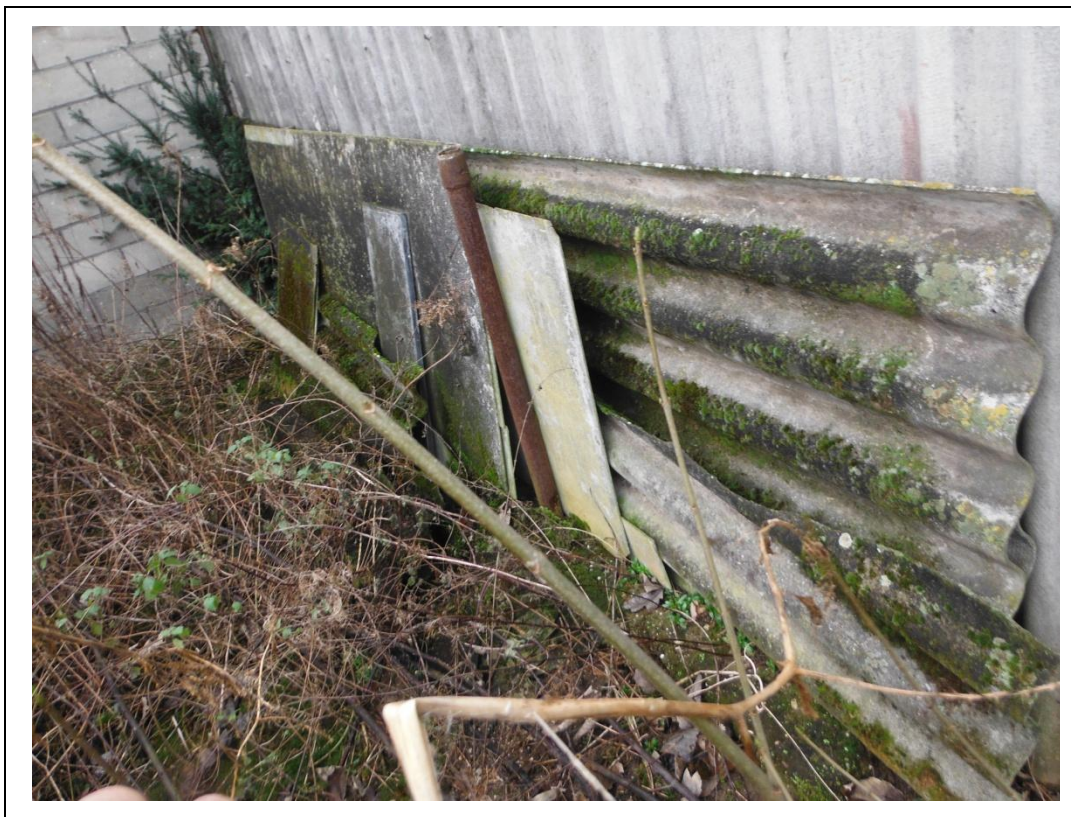
## Bijlage 2c Foto's maaiveldinspectie

Tijdens de visuele inspectie van het maaiveld en de toplaag (maaiveldinspectie) zijn op het maaiveld van de onderzoekslocatie zintuiglijk (> 16 mm) asbestverdachte (plaat)-materialen aangetroffen. Deze asbestverdachte (plaat)-materialen zijn ter plaatse van asbestinspectiegat 09 aangetroffen. Verder zijn nergens op het maaiveld van de onderzoekslocatie zintuiglijk (> 16 mm) asbestverdachte (plaat)-materialen aangetroffen. In tabel III zijn enkele algemene gegevens met betrekking tot de visuele inspectie van het maaiveld en de toplaag (maaiveldinspectie) opgenomen.
