Actualiserend vooronderzoek  
NEN 5725  
Holleweg - Springbeekweg Hout-  
Blerick

Aeres Milieu Projectnummer : AM20142  
Status rapport : Definitief (versie 1)  
Datum : 11 mei 2021

Opdrachtgever : BRO  
Industriestraat 94  
5931 PK Tegelen

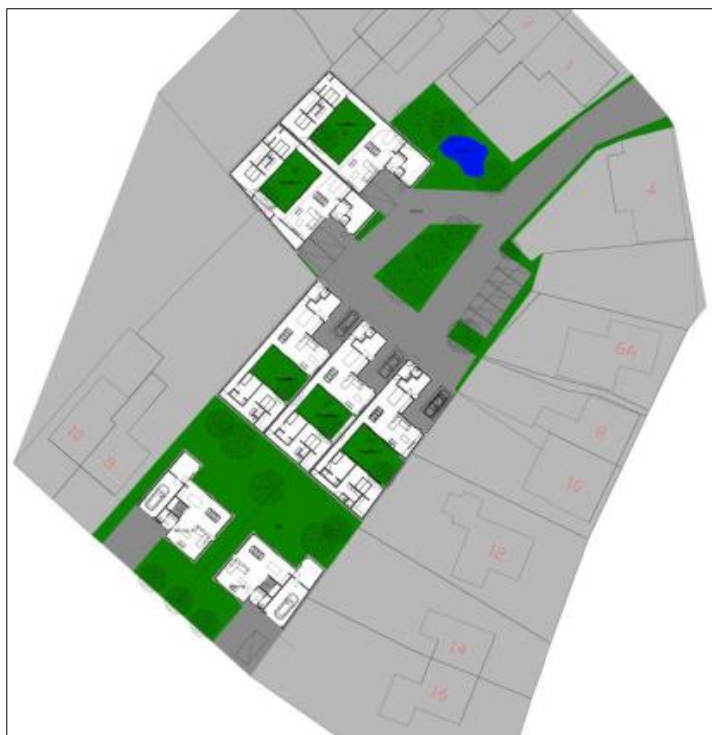
Afbeelding 1: planschets voor nieuwbouw 7 woningen (bron planschets: BRO)

Dit actualiserend vooronderzoek is uitgevoerd in verband met de beoogde bestemmingswijziging en nieuwbouwplan (aanvraag omgevingsvergunning). Ter plaatse van de planlocatie is woningbouw voorzien (7 woningen). In afbeelding 1 is de beoogde nieuwe situatie weergegeven. De bestaande bebouwing (vml. graanmalerij en bijgebouwen) wordt gesloopt.

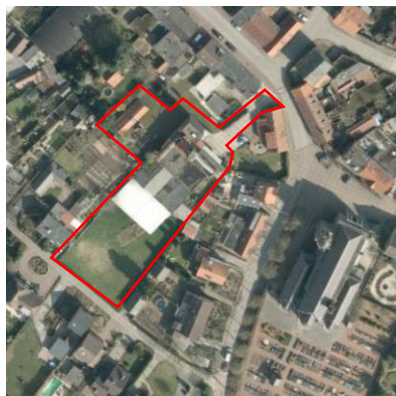
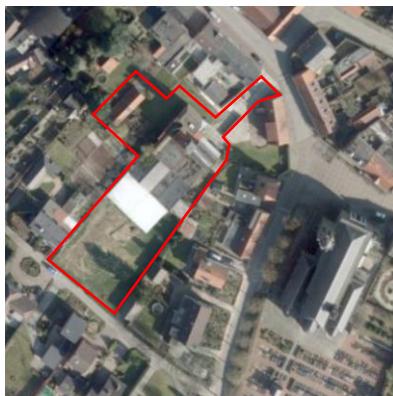
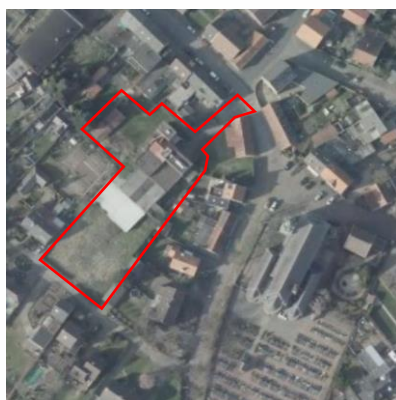
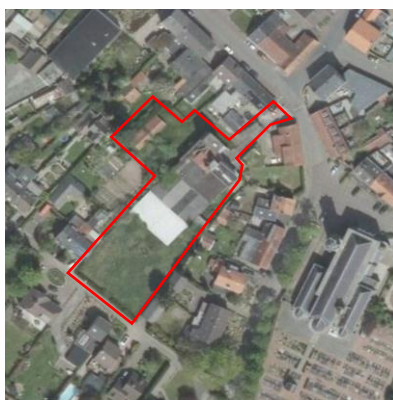
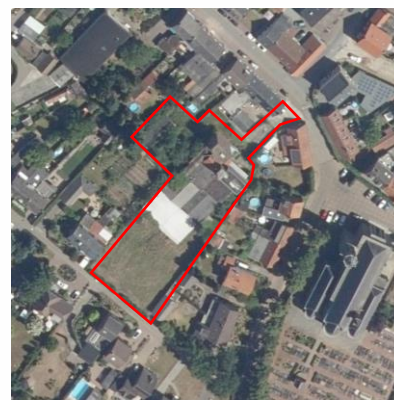
Afbeelding 2: geraadpleegde luchtfoto's (bron luchtfoto's: topotijdreis.nl)

De onderzoekslocatie is sinds circa 1936 gedeeltelijk bebouwd met een graanmalerij (Heuvelmans veevoerders) en schuurtjes. Nadien is de graanmalerij tot eind jaren tachtig van de vorige eeuw diverse malen uitgebreid. In 2002 heeft de kamer van koophandel uitschrijving plaatsgevonden. Daarna hebben er geen bedrijfsmatige activiteiten meer plaatsgevonden. In het kader van dit actualiserend vooronderzoek zijn luchtfoto's bestudeerd van de periode 2009 tot heden. Uit de luchtfoto's is af te leiden dat de situatie (het gebruik) ter plaatse niet is gewijzigd. In de periode 2017-2019 is het pannendak van het schuurtje langs de noordwestelijke perceelgrens ingestort/verwijderd.

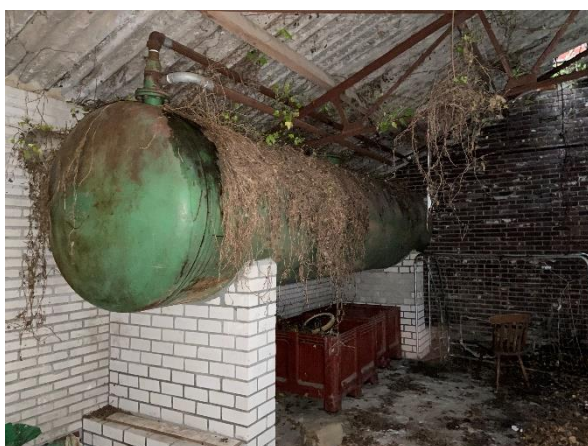
Foto inpandig (sojatank)

Op het centrale deel van de onderzoekslocatie ligt de voormalige graanmalerij. Het gebouw geeft met name in pandig een vervallen indruk. Het gebouw is verhard met betonvloeren en is deels onderkelderd. Behoudens enkele graansilo's en een sojatanck is het gebouw leeg. De eerder geïnterpreteerde asbesthoudende gevelplaten en gedeeltelijk dakplaten zijn duidelijk herkenbaar in het gebouw.
