Vooronderzoek bodem Veldstraat 73 te Stramproy

projectnummer 0468588.100
concept revisie 001
26 mei 2021

<p>Opdrachtgever -</p> <p>Projectomschrijving Milieuhygiënisch vooronderzoek Veldstraat 73 Stramproy</p> <p>Tekeningomschrijving Situatietekening</p> <p>Tekeningnummer 0468588.100-S-1</p>	<p>Tekenaar N. van den Boom</p> <p>Projectleider -</p> <p>Status DEFINITIEF</p> <p>www.anteagroup.nl</p>	<p>Schaal 1:500</p> <p>Formaat A1</p> <p>Bladin bladen 1 IN 1</p> <p>Wijz. nr. DO</p>
---	---	---

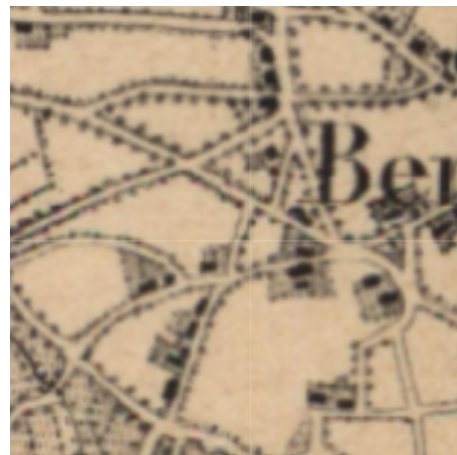
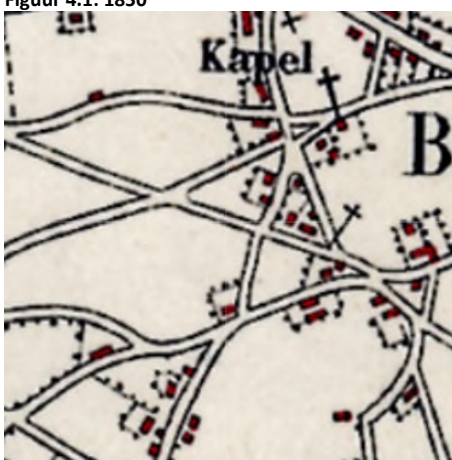
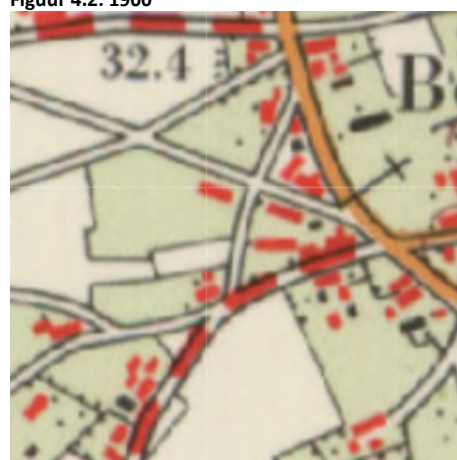
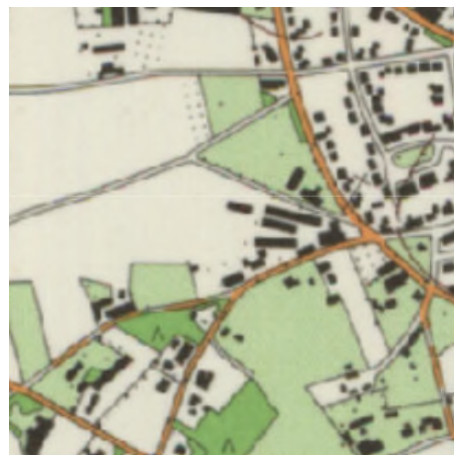
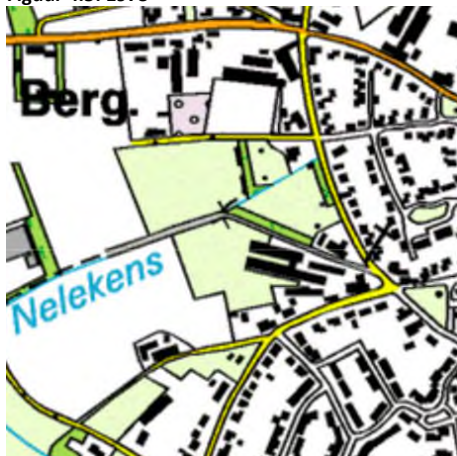
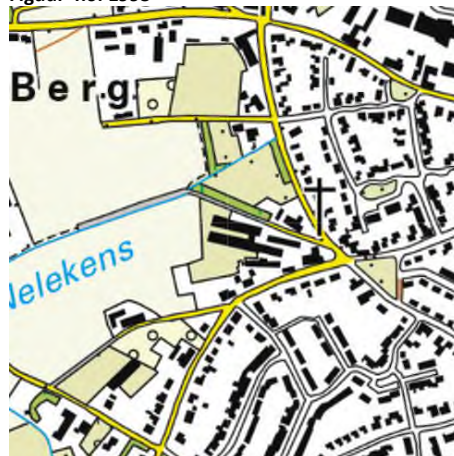
Via de website www.topotijdreis.nl zijn topografische kaarten geraadpleegd uit de periode 1815-2020 (figuur 4.1 t/m 4.8).

Op de topografische kaart van 1850 is ter plaatse van Veldstraat 73 kleinschalige bebouwing zichtbaar (waarschijnlijk een gedeelte van de langgevelboerderij, gebouw 7 op tekening 0468588.100-S-01 in de bijlage). De omgeving heeft dan nog met name een agrarische bestemming. Her en der komt in het gebied dan al kleinschalige bebouwing voor. In het gebied zijn dan meerdere wegen aanwezig.

In de jaren 1961, 1973, 1993 en 1999 vinden uitbreidingen plaats van het agrarisch bedrijf. Er worden diverse stallen gebouwd en/of bestaande gebouwen uitgebreid. Omstreeks 1973 verdwijnt op de topografische kaart de weg die dan nog van noord naar zuid tussen de twee meest westelijk gelegen, losse stallen ligt. Vanaf de jaren '70 neemt de woonbebouwing van Stramproy in zuidelijke, noordelijke en oostelijke richting sterk toe. Vanaf 1999 is de topografische situatie niet meer significant gewijzigd.

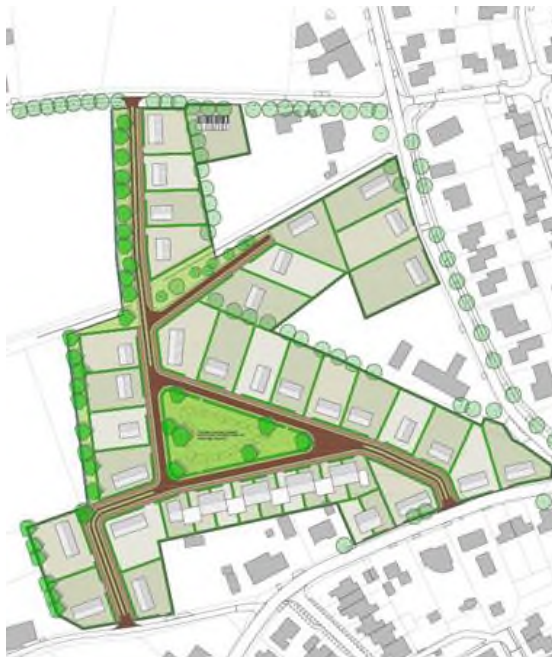
Figuur 4.9: Beoogde herontwikkeling

De geplande herontwikkeling van de locatie omvat de sanering van het agrarisch bedrijf inclusief de sloop van de bestaande gebouwen en de realisatie van circa 40 grondgebonden woningen. Een impressie van de beoogde ontwikkeling en het plangebied is weergegeven in figuur 4.9.

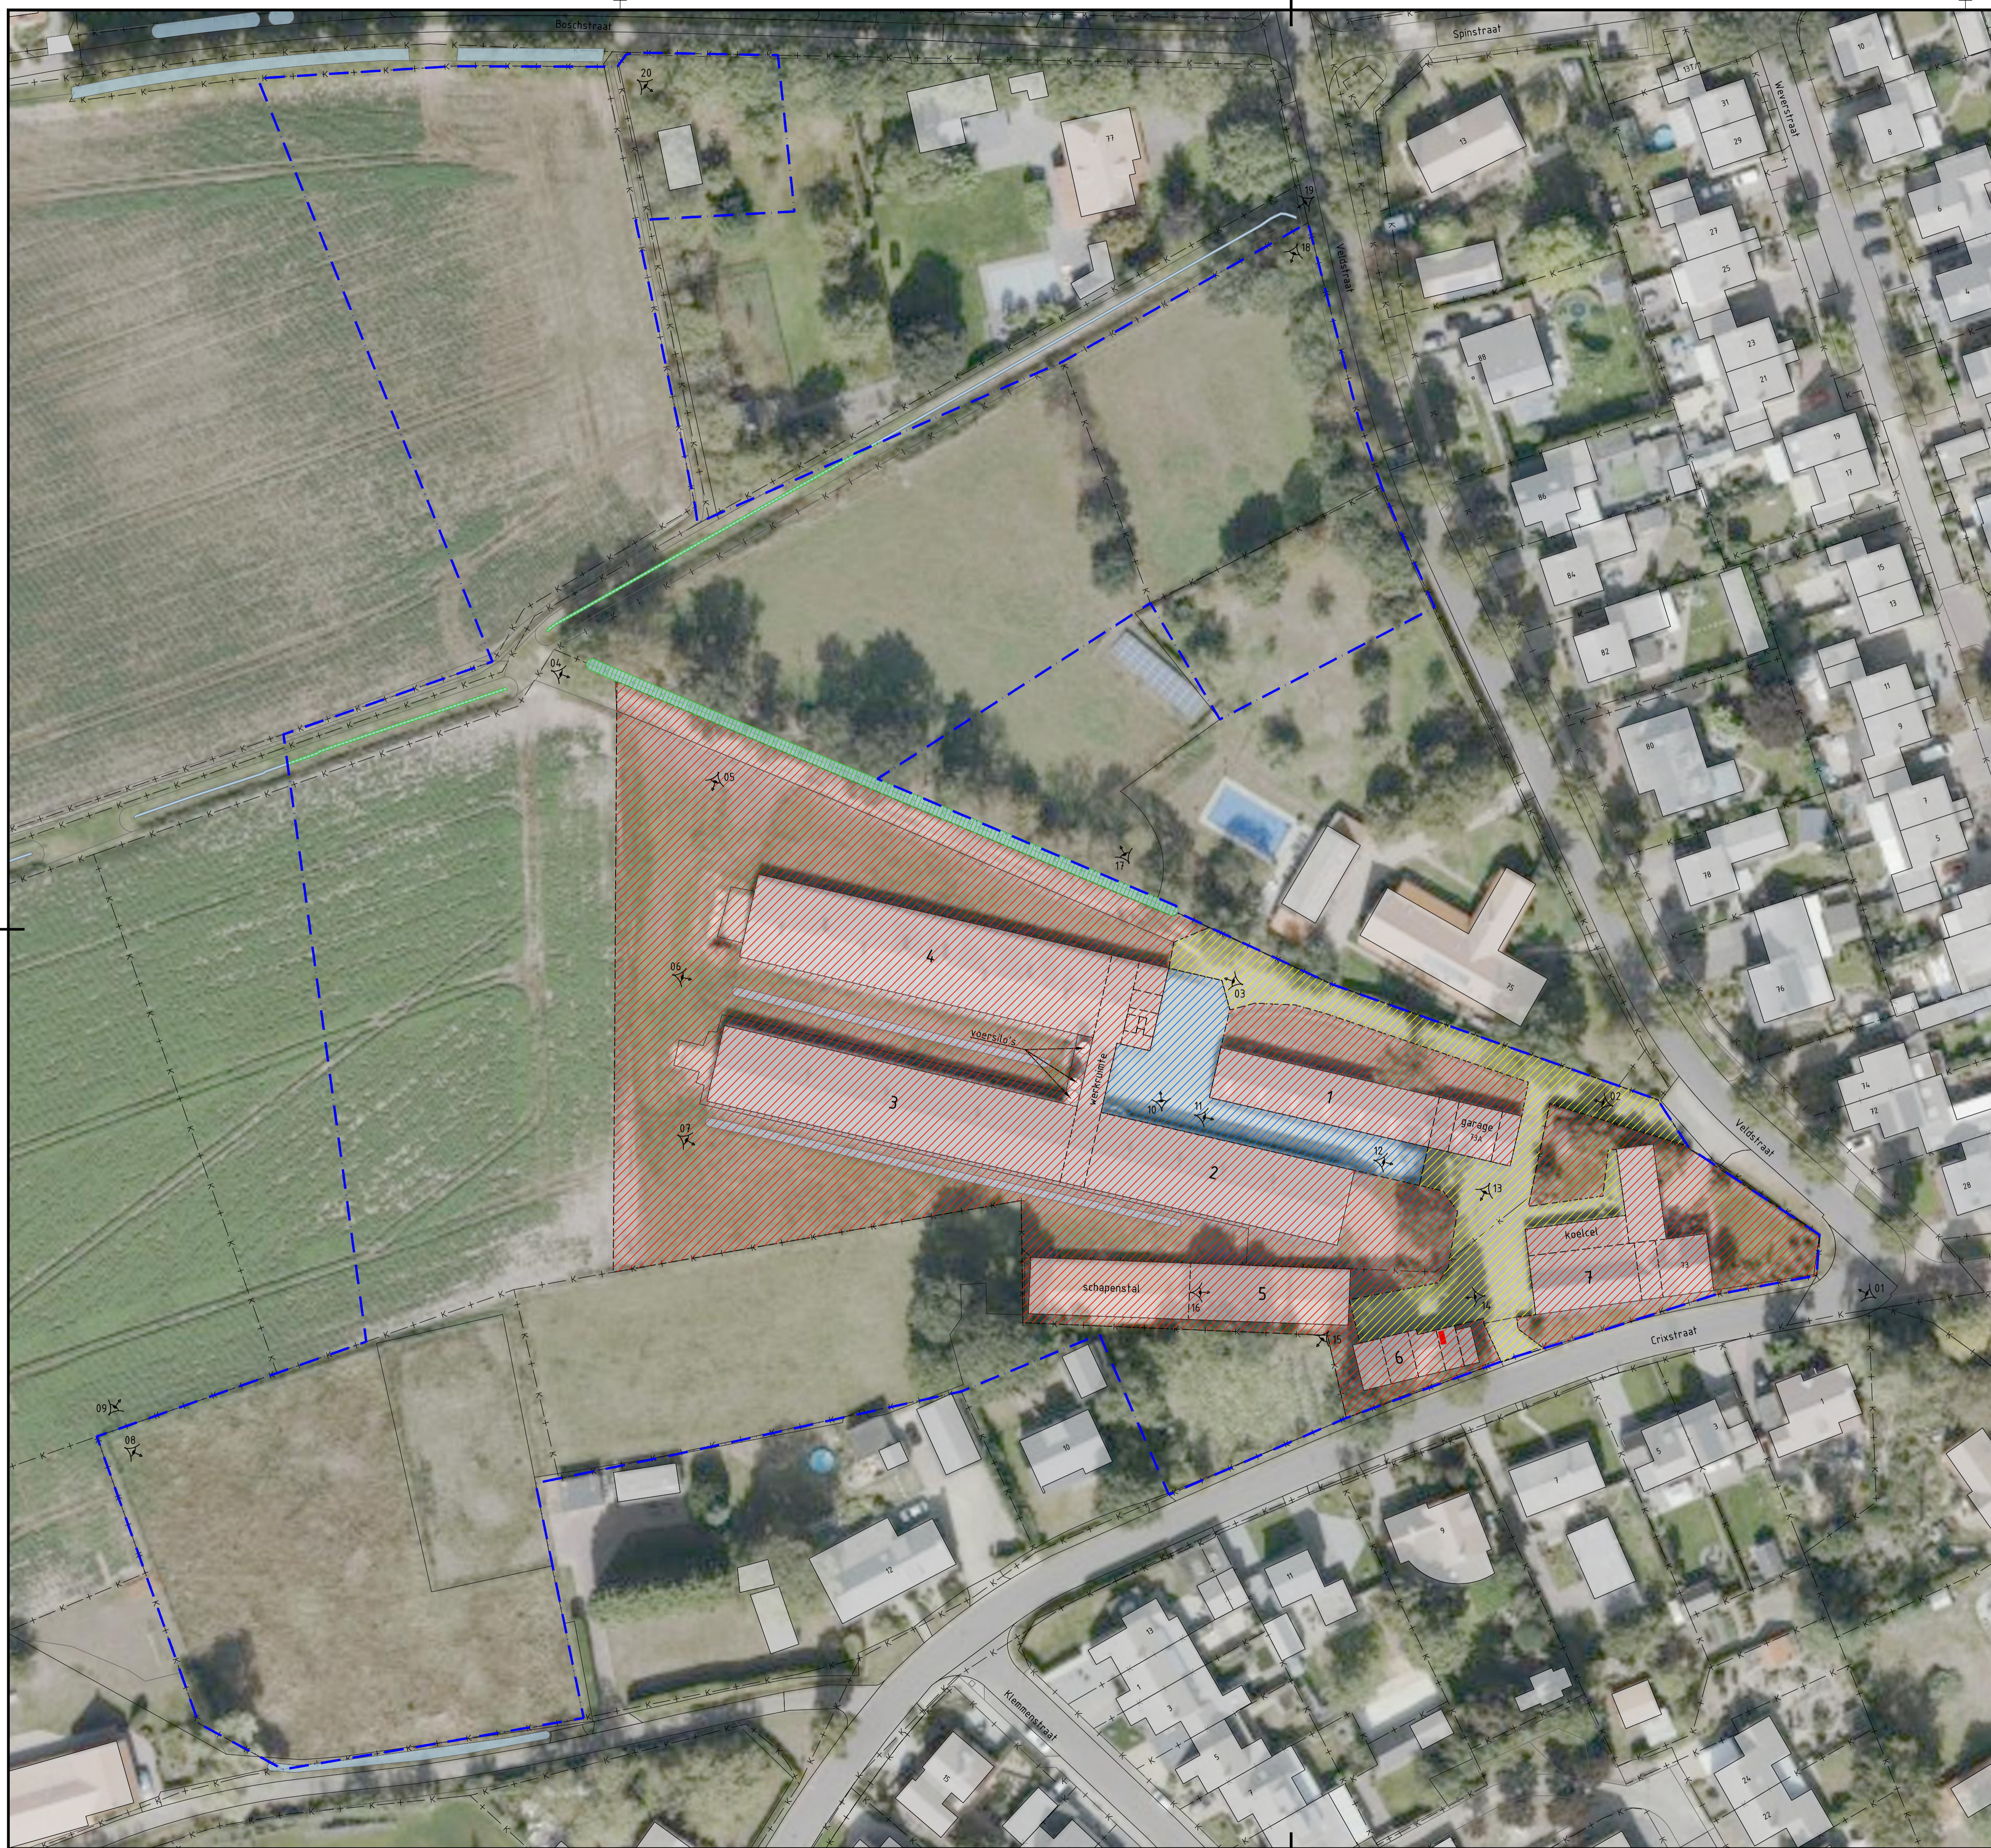
Bijlage 1 Tekening onderzoekslocatie

De situering van de onderzoekslocatie is in onderstaande luchtfoto weergegeven en op de situatietekening 0468588.100-S-01 in bijlage 1.

De verharding tussen gebouwen 1, 2, 5, 6 en 7 bestaat uit asfalt en de verharding tussen gebouw 1, 2 en 4 uit beton. Ook de oprit vanaf de Veldstraat richting de westkant (voorzijde) van gebouw 4 is verhard met asfalt. In het verlengde hiervan bevindt zich een met puin verhard pad richting de oostkant (achterzijde) van de gebouwen 3 en 4. De verhardingen zijn aangegeven op de tekening in de bijlage.

In gebouw 6 is een dieselolietank van 600 liter aanwezig geweest. Deze tank stond in een vloeistofdichte lekbak. De tanklocatie is aangegeven op de tekening in bijlage 1.
