ACTUALISEREND VOORONDERZOEK

HOEK ROTVENWEG - MELATENWEG

TE HORST

Rapportage actualiserend vooronderzoek hoek Rotvenweg - Melatenweg te Horst

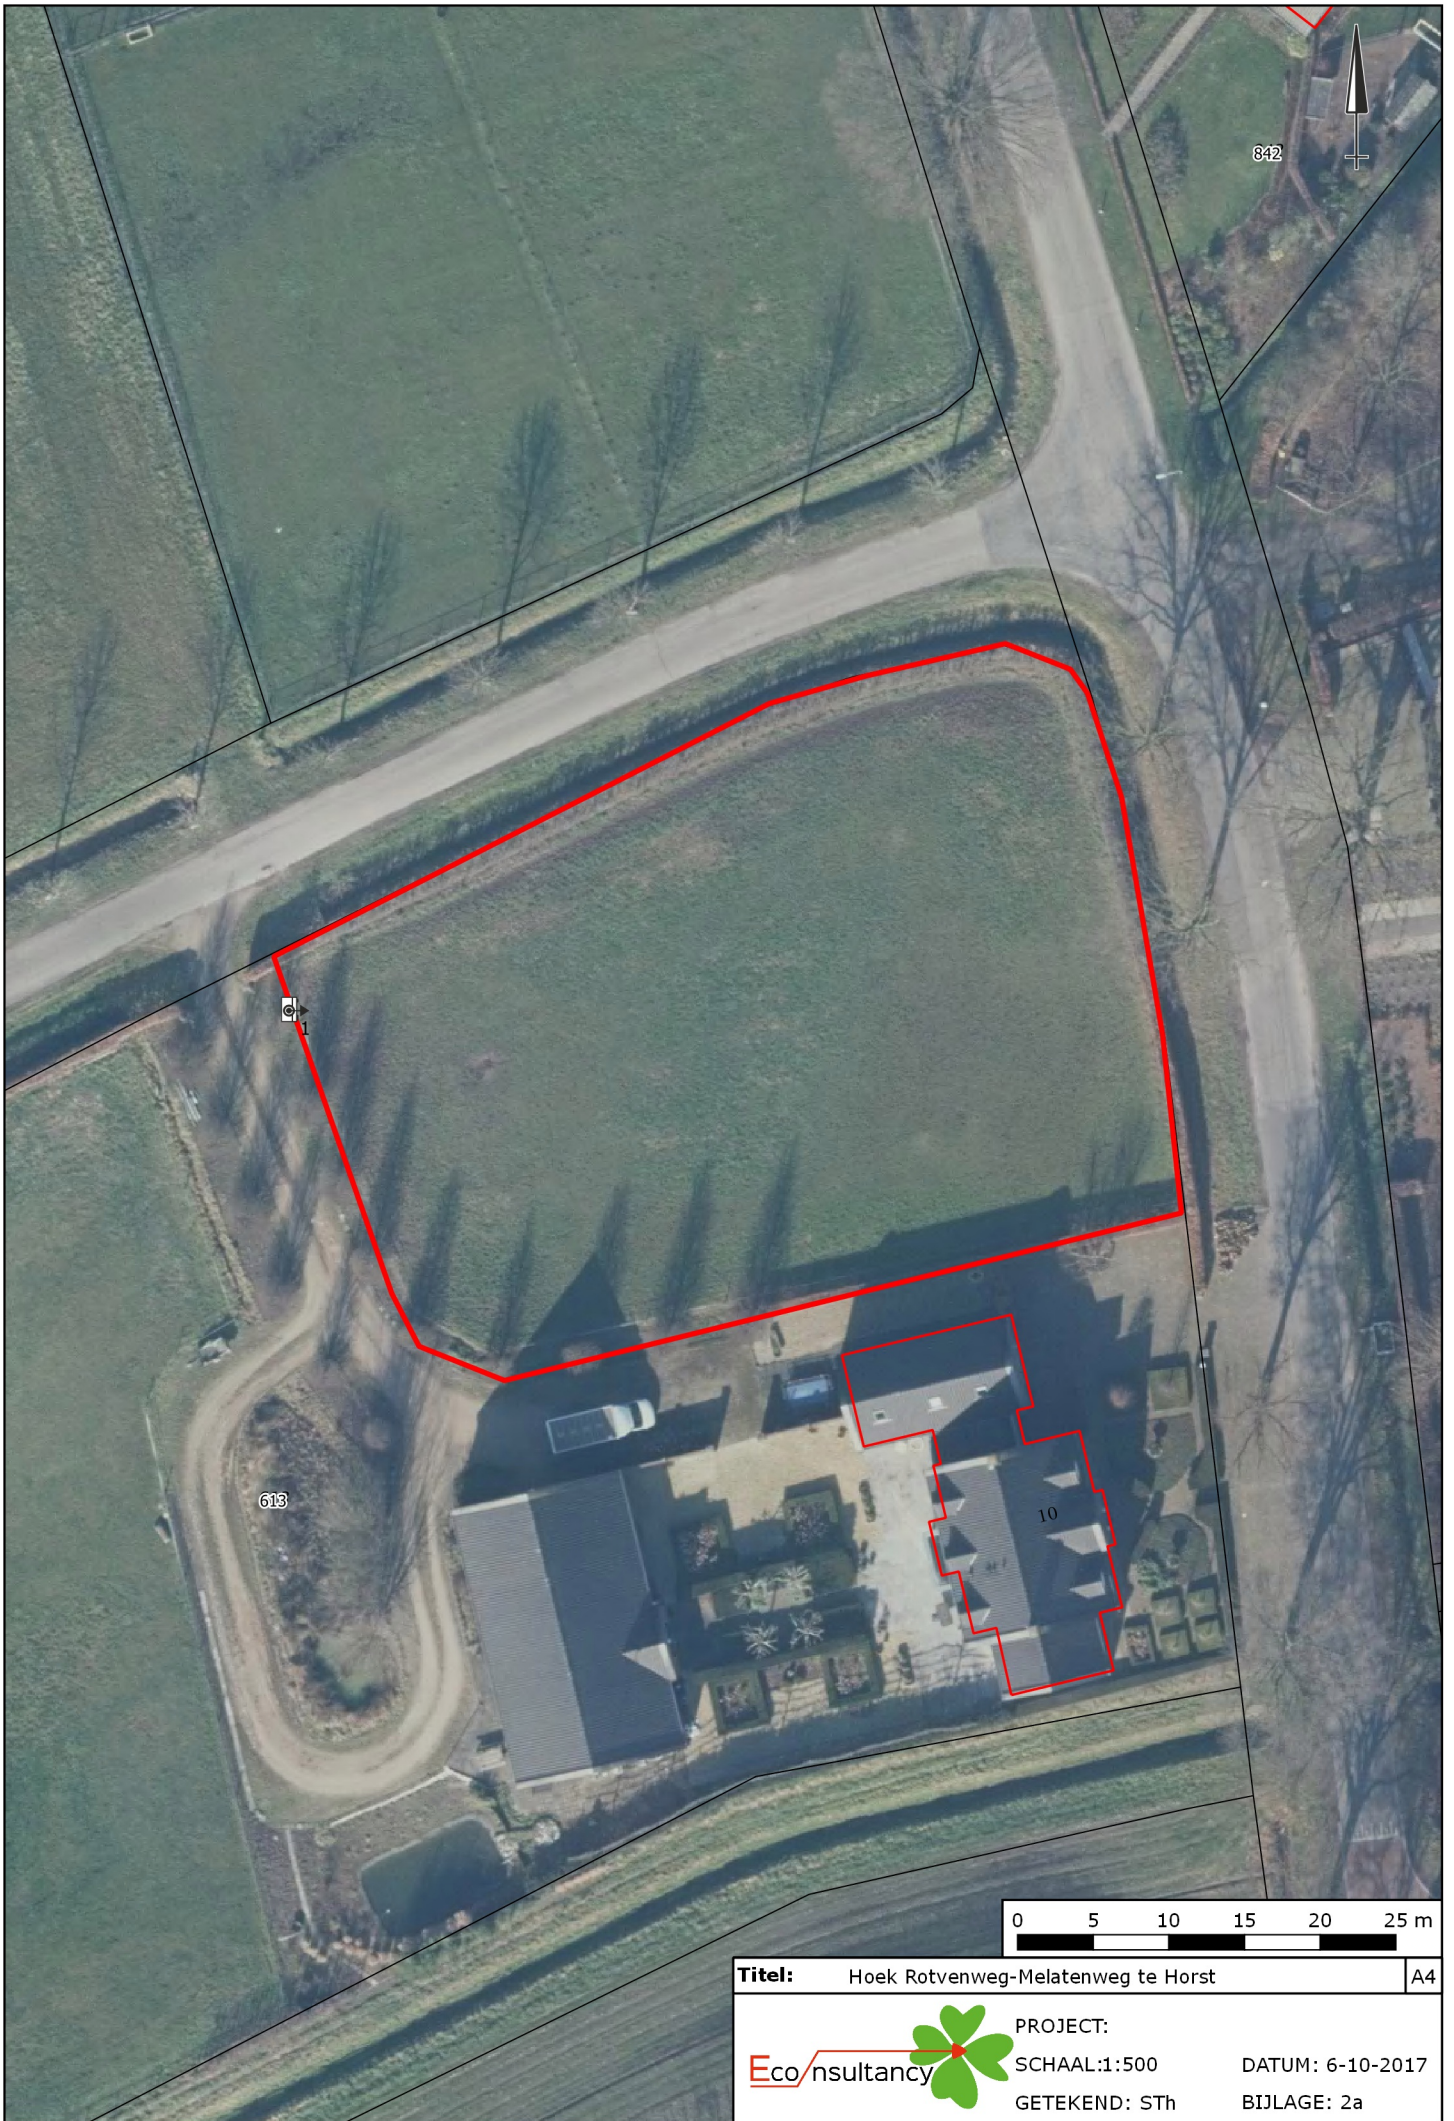
PROJECT:
SCHAAL:1:500
GETEKEND: STh
DATUM: 6-10-2017
BIJLAGE: 2a

Ter plaatse van (onder meer) onderhavige onderzoekslocatie heeft Econsultancy in 2000 een verkennend bodemonderzoek uitgevoerd (rapportnummer 00101426 HOR/VIS/NEN; d.d. 23 november 2000). Uit de destijds beschikbare informatie bleek dat de onderzoekslocatie vanaf medio 19e eeuw tot 2000 immer een agrarisch gebruik heeft gekend. Destijds bevond zich buiten het huidige onderzoeksgebied onder meer 2 schuurtjes, een grindverharding en een opslag van hout-, metaal- en plasticafval. Onderhavige onderzoekslocatie was destijds (reeds) in gebruik als paardenweide. Dit gebruik van onderhavige onderzoekslocatie is, sindsdien, tot op heden onveranderd gebleven. In bijlage 2a is de huidige situatie op een locatieschets weergegeven. Bijlage 2b bevat een foto van de onderzoekslocatie.

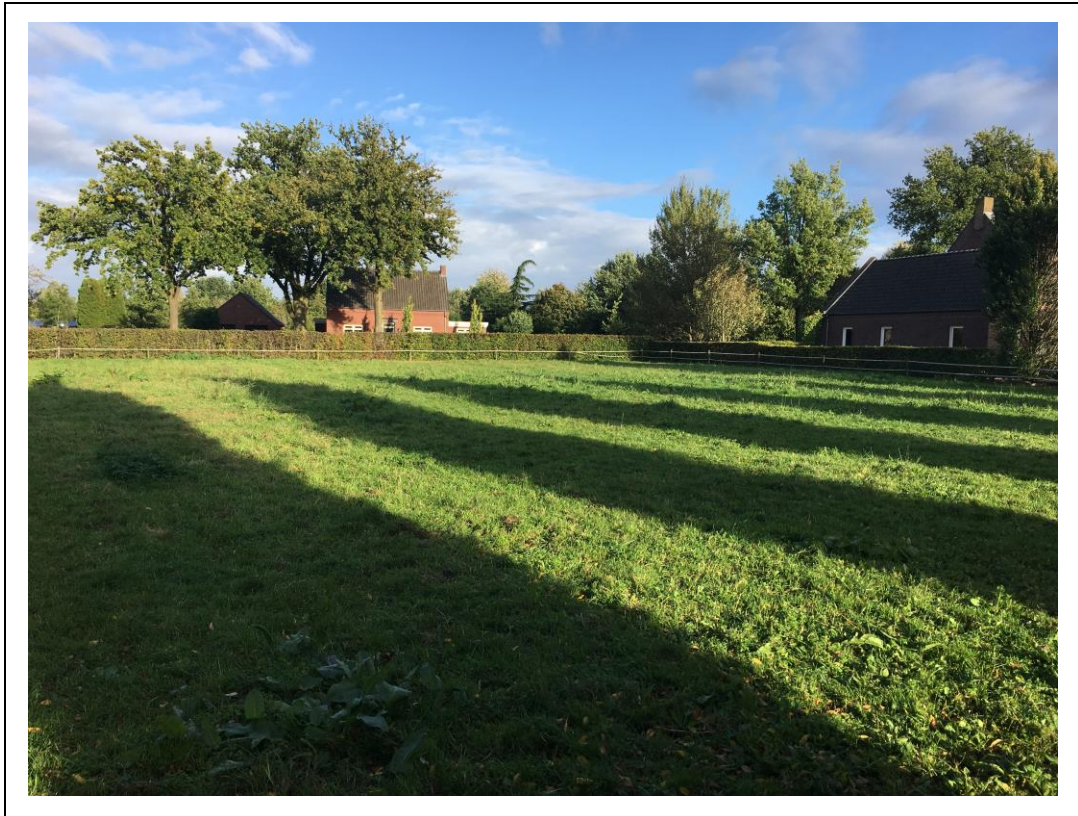
Foto 1.

De tijdens de terreininspectie aangetroffen situatie komt overeen met de locatiegegevens, zoals deze zijn opgenomen in hoofdstuk 4. Op de onderzoekslocatie zijn geen mogelijke bronnen voor een grond- en/of grondwaterverontreiniging aangetroffen.

Op het maaiveld zijn geen asbestverdachte materialen waargenomen.
