HISTORISCH BODEMONDERZOEK

PEELSTRAAT 26

TE KRONENBERG

## Peelstraat 26 te Kronenberg

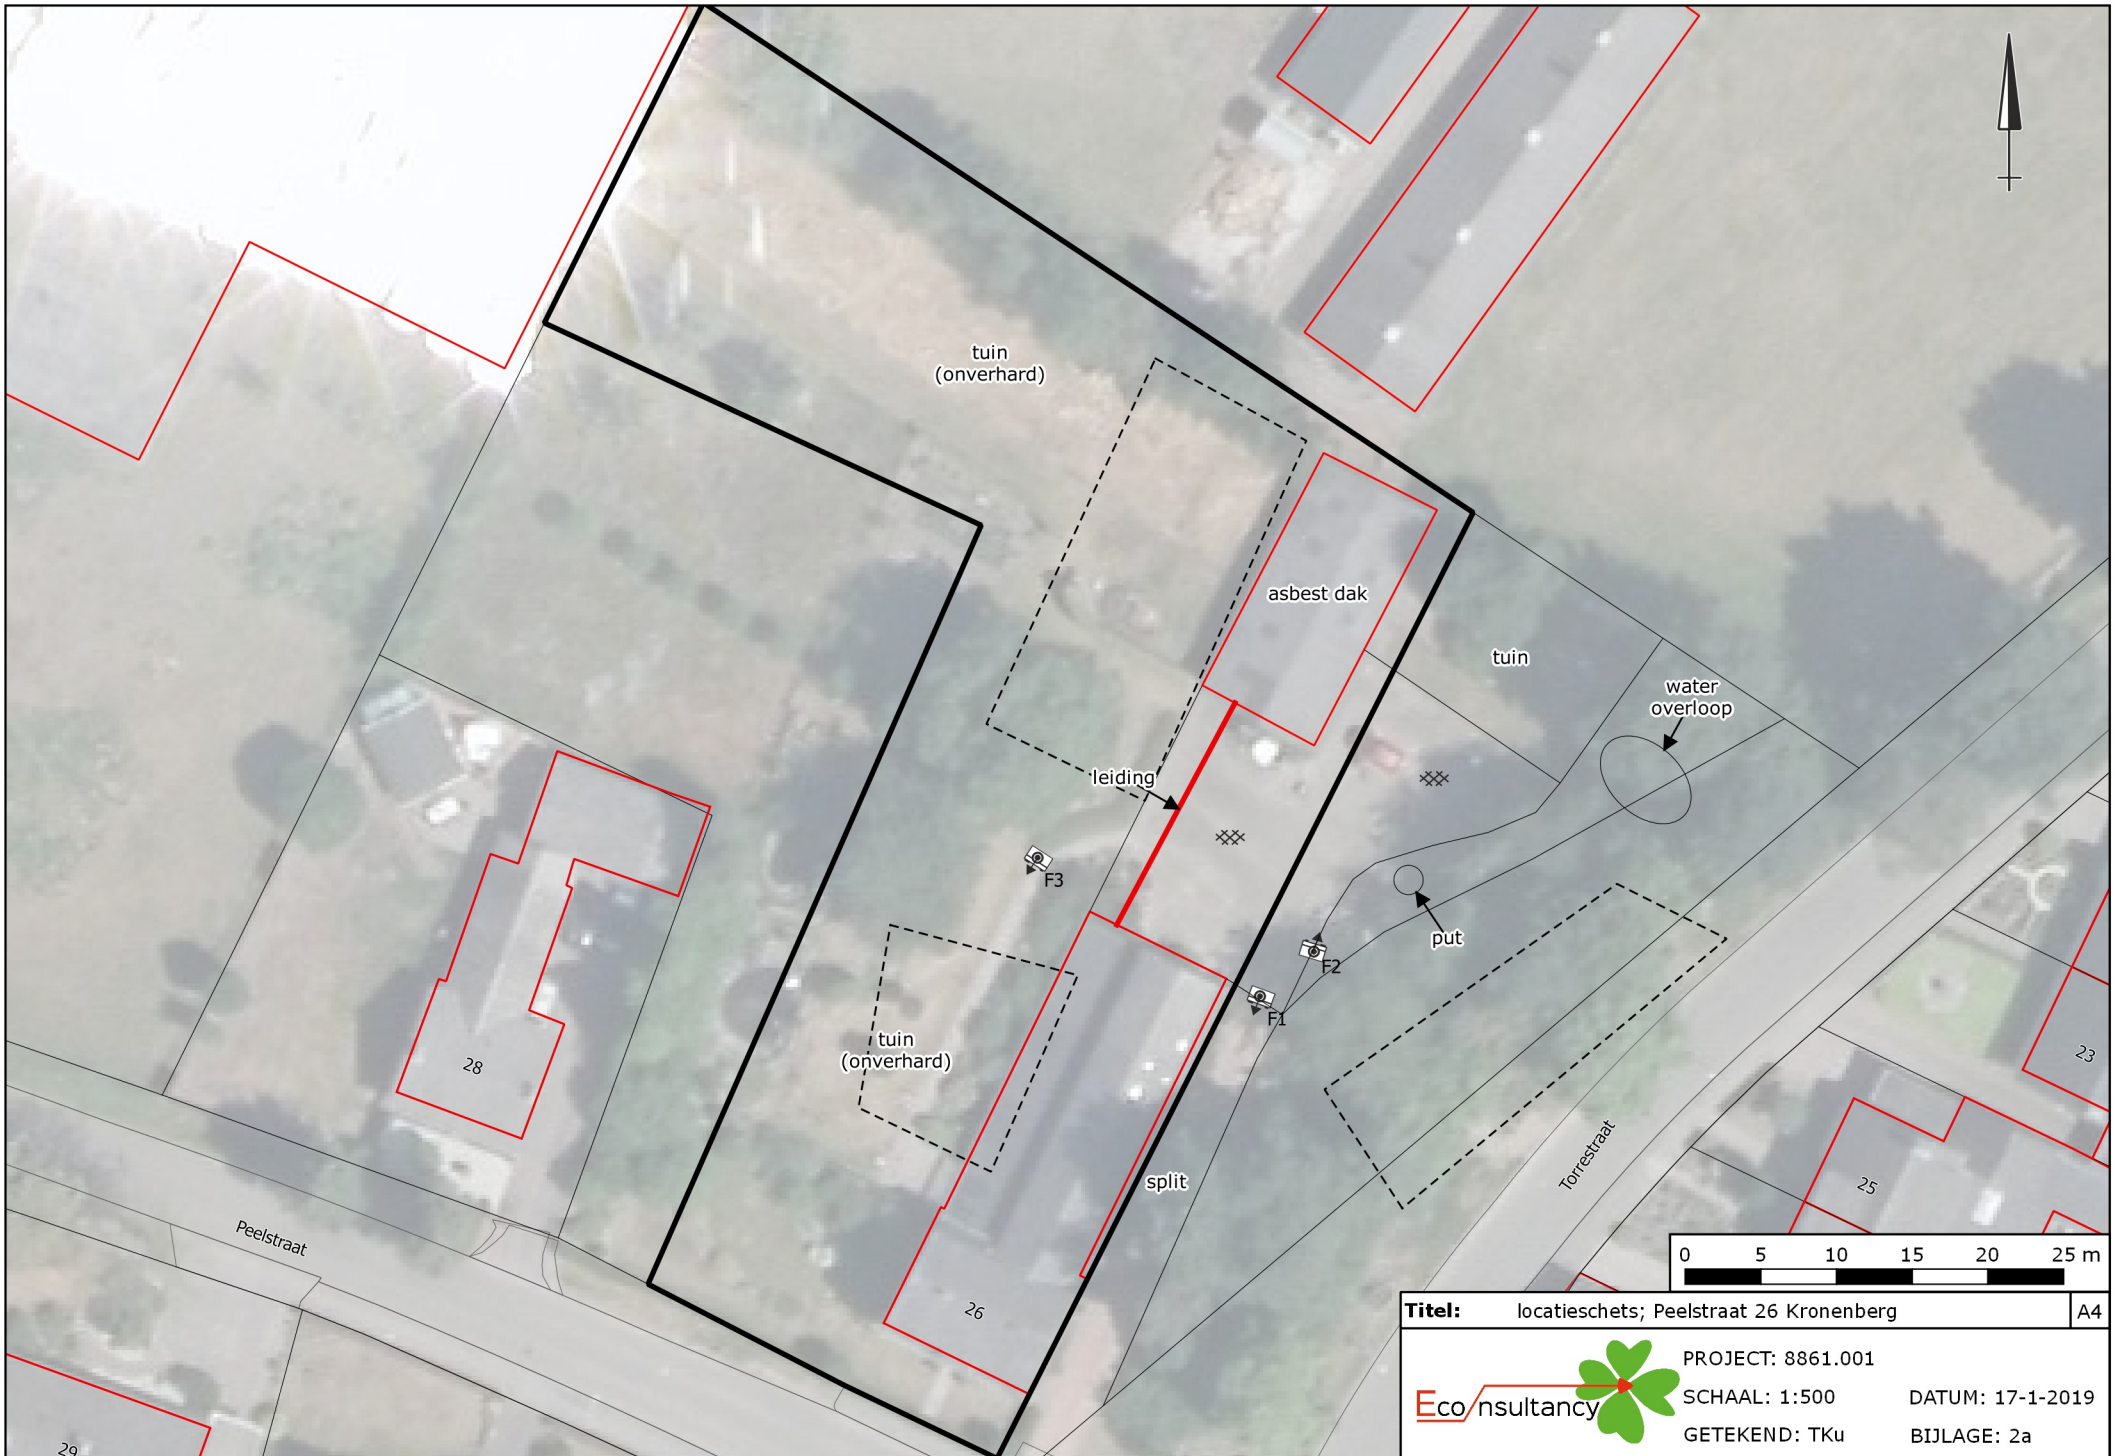
<b>Titel:</b>	locatieschets; Peelstraat 26 Kronenberg		A4
 	PROJECT: 8861.001	DATUM: 17-1-2019	
	SCHAAL: 1:500	BIJLAGE: 2a	
	GETEKEND: TKu

In bijlage 2a is de huidige situatie op een locatieschets weergegeven. In bijlage 2a is eveneens globaal de situering van de voormalige gebouwen gesitueerd. Bijlage 2b bevat enkele foto's van de onderzoekslocatie.
