**VERKENNEND BODEM-
EN ASBESTONDERZOEK**

ZANDTERWEG 36

TE LOTTUM

Projectnummer : 0015BAA/19/R1 (versie 3)

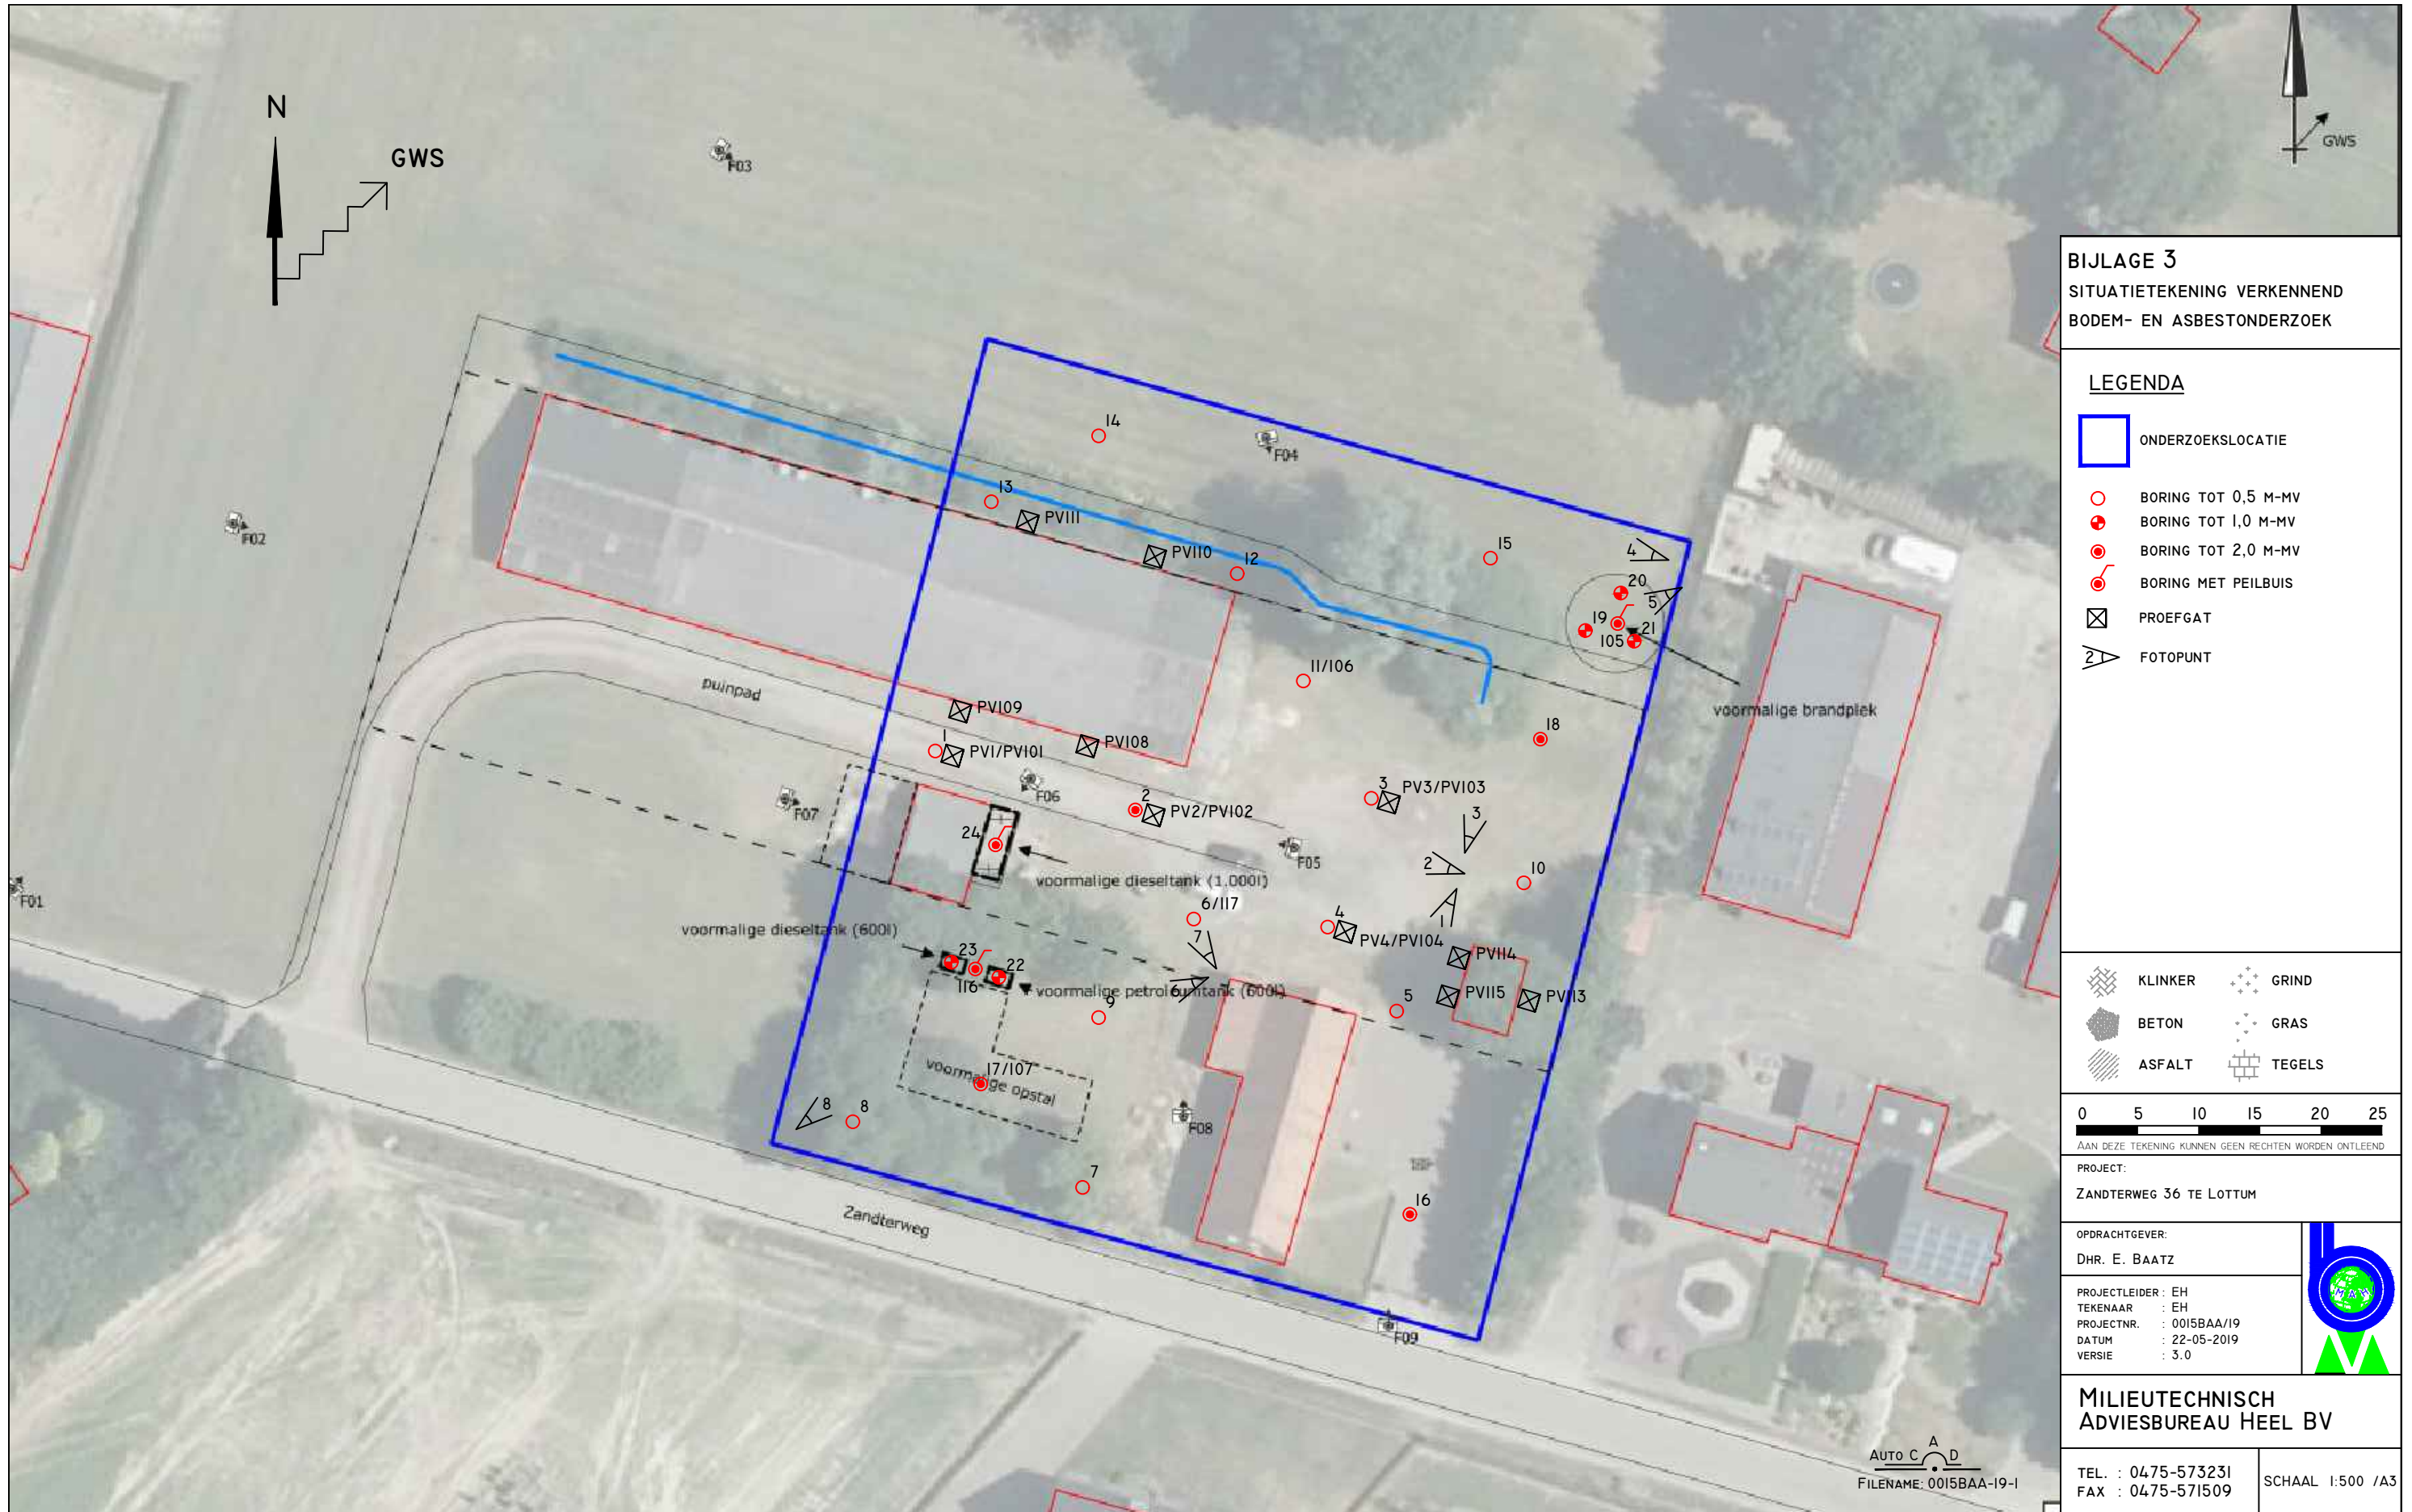
BIJLAGE 3
SITUATIESCHETS MET BOORPUNTEN / PROEFGATEN

In bijlage 3 is een situatieschets met de ligging van de boorpunten opgenomen. De profielbeschrijvingen van de grondboringen zijn opgenomen in bijlage 4. De aan het opgeboorde materiaal relevante zintuiglijk waargenomen bodemvreemde bijmengingen staan weergegeven in tabel 2. In de opgeboorde grond / verhardingslagen en op maaiveld zijn geen asbestverdachte materialen waargenomen.

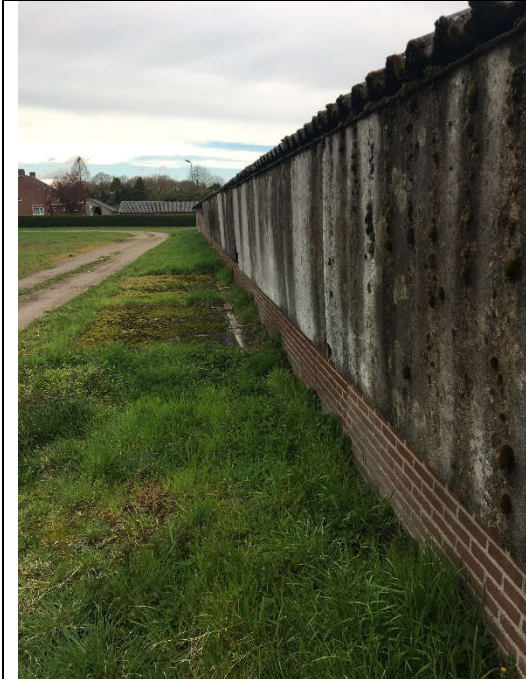
Foto's grote schuur

Zijde overwoekerde betonverharding

Zijde sloot, afstand vanaf muur tot insteek sloot 2,13 m

Langs de noordzijde van de schuur met asbestverdachte (golf)platen bevindt zich een groenstrook met een oppervlakte van ca. 40 m² en een sloot op meer dan 2 meter afstand (zie foto's bijlage 9). Langs de zuidzijde van de schuur (naast het puinpad) bevindt zich deels een overwoekerde betonverharding met ertussen bodem met een oppervlakte van ca. 40 m². Omdat de sloot zich op meer dan 2 meter afstand van de schuur bevindt wordt enkel de groenstrook onderzocht op het voorkomen van asbest (= invloedssfeer). Volgens de NEN 5707 paragraaf 6.4.5 voor een verdachte locatie met diffuse bodembelasting heterogeen verdeeld worden normaliter voor een oppervlakte van < 100 m² in totaal 3 proefgaten gemaakt. Om een goede verdeling van de gaten te krijgen (2 aan elke zijde) worden in voorliggend geval 4 gaten gemaakt. De proefgaten worden in verband met een mogelijke belasting van de toplaag gemaakt tot een diepte van 20 cm-mv. Hiervan wordt in het veld 1 mengmonster van de fijne fractie samengesteld. Dit mengmonster van de grond wordt volgens de NEN 5898 geanalyseerd op asbest.

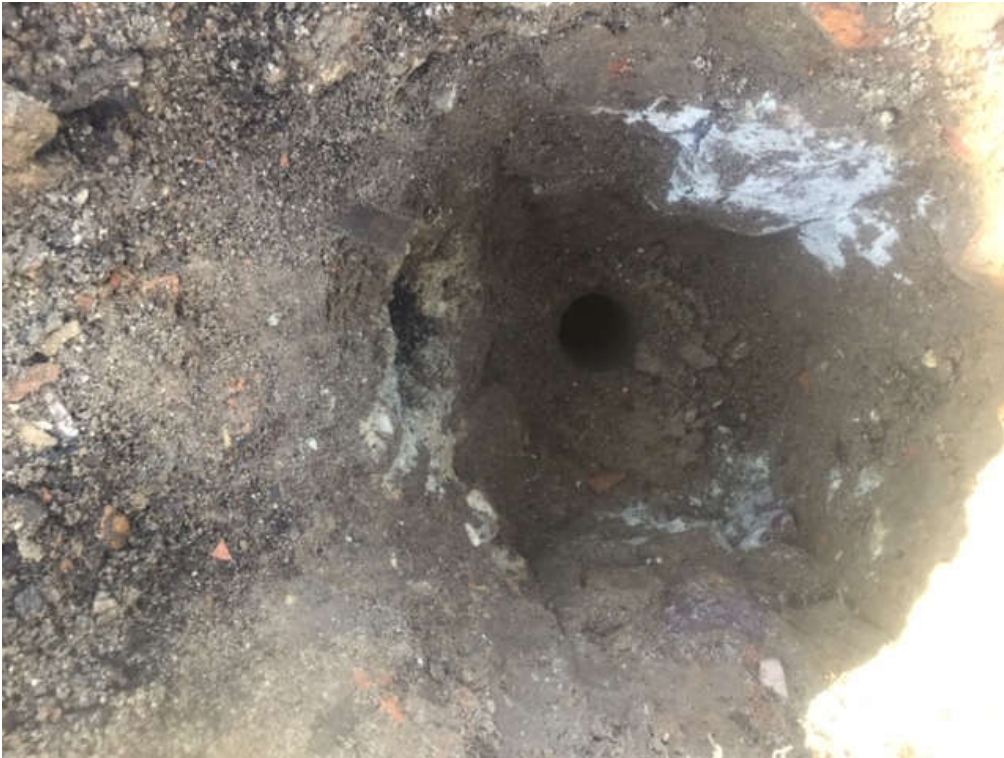
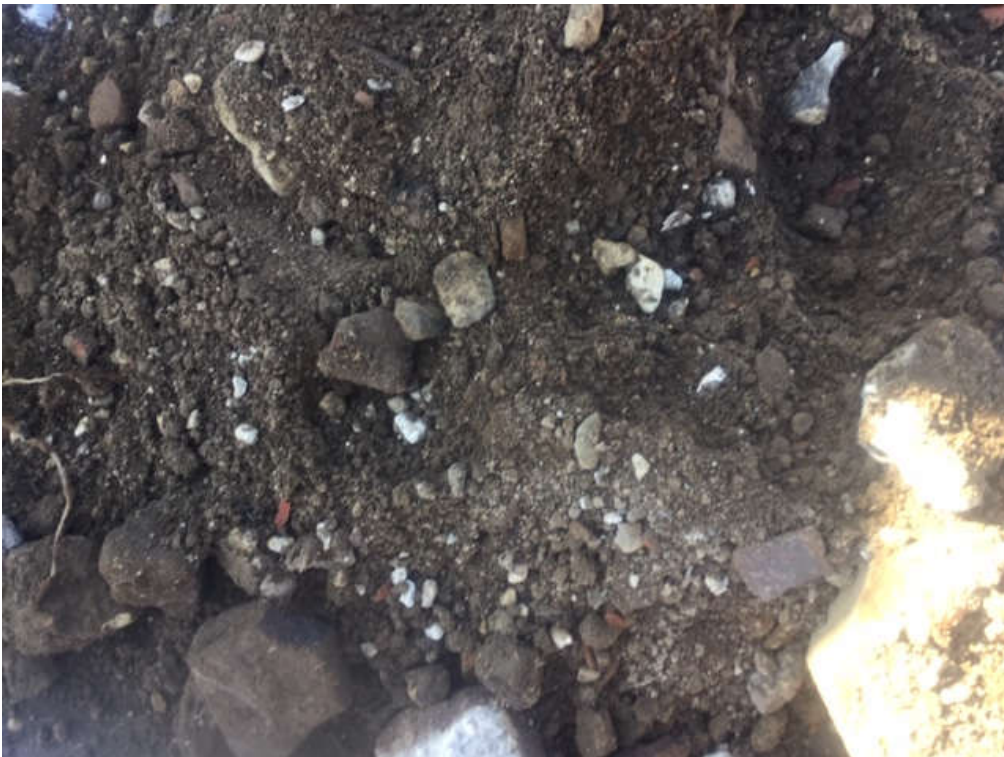
PV 1

Ter plaatse van de boringen 01-PV01, 02-PV02, 03-PV03, 04-PV04 en 6 is sprake van de aanwezigheid van een verhardingslaag (niet zijnde bodem) die bestaat uit puin, baksteen, asfalt (met grind), dakpannen, beton en zand. De dikte van deze laag varieert van ca. 30 cm

tot max. 70 cm-mv (ter plaatse van PV102). Dat sprake is van een verhardingslaag is bij het asbestonderzoek vastgesteld middels een zieving waarbij een monster van in totaal 29 kg is gezeefd. De fractie groter dan 20 mm (residu) is bepaald op 14,9 kg (fijne fractie 14,1 kg). Ook in de fijne fractie zijn nog delen puin, baksteen, asfalt (met grind), dakpannen en beton aanwezig, waardoor het gehalte ruim boven de 50% ligt. Voor de foto's van dit materiaal wordt verwezen naar de foto's van de proefgaten in bijlage 9.

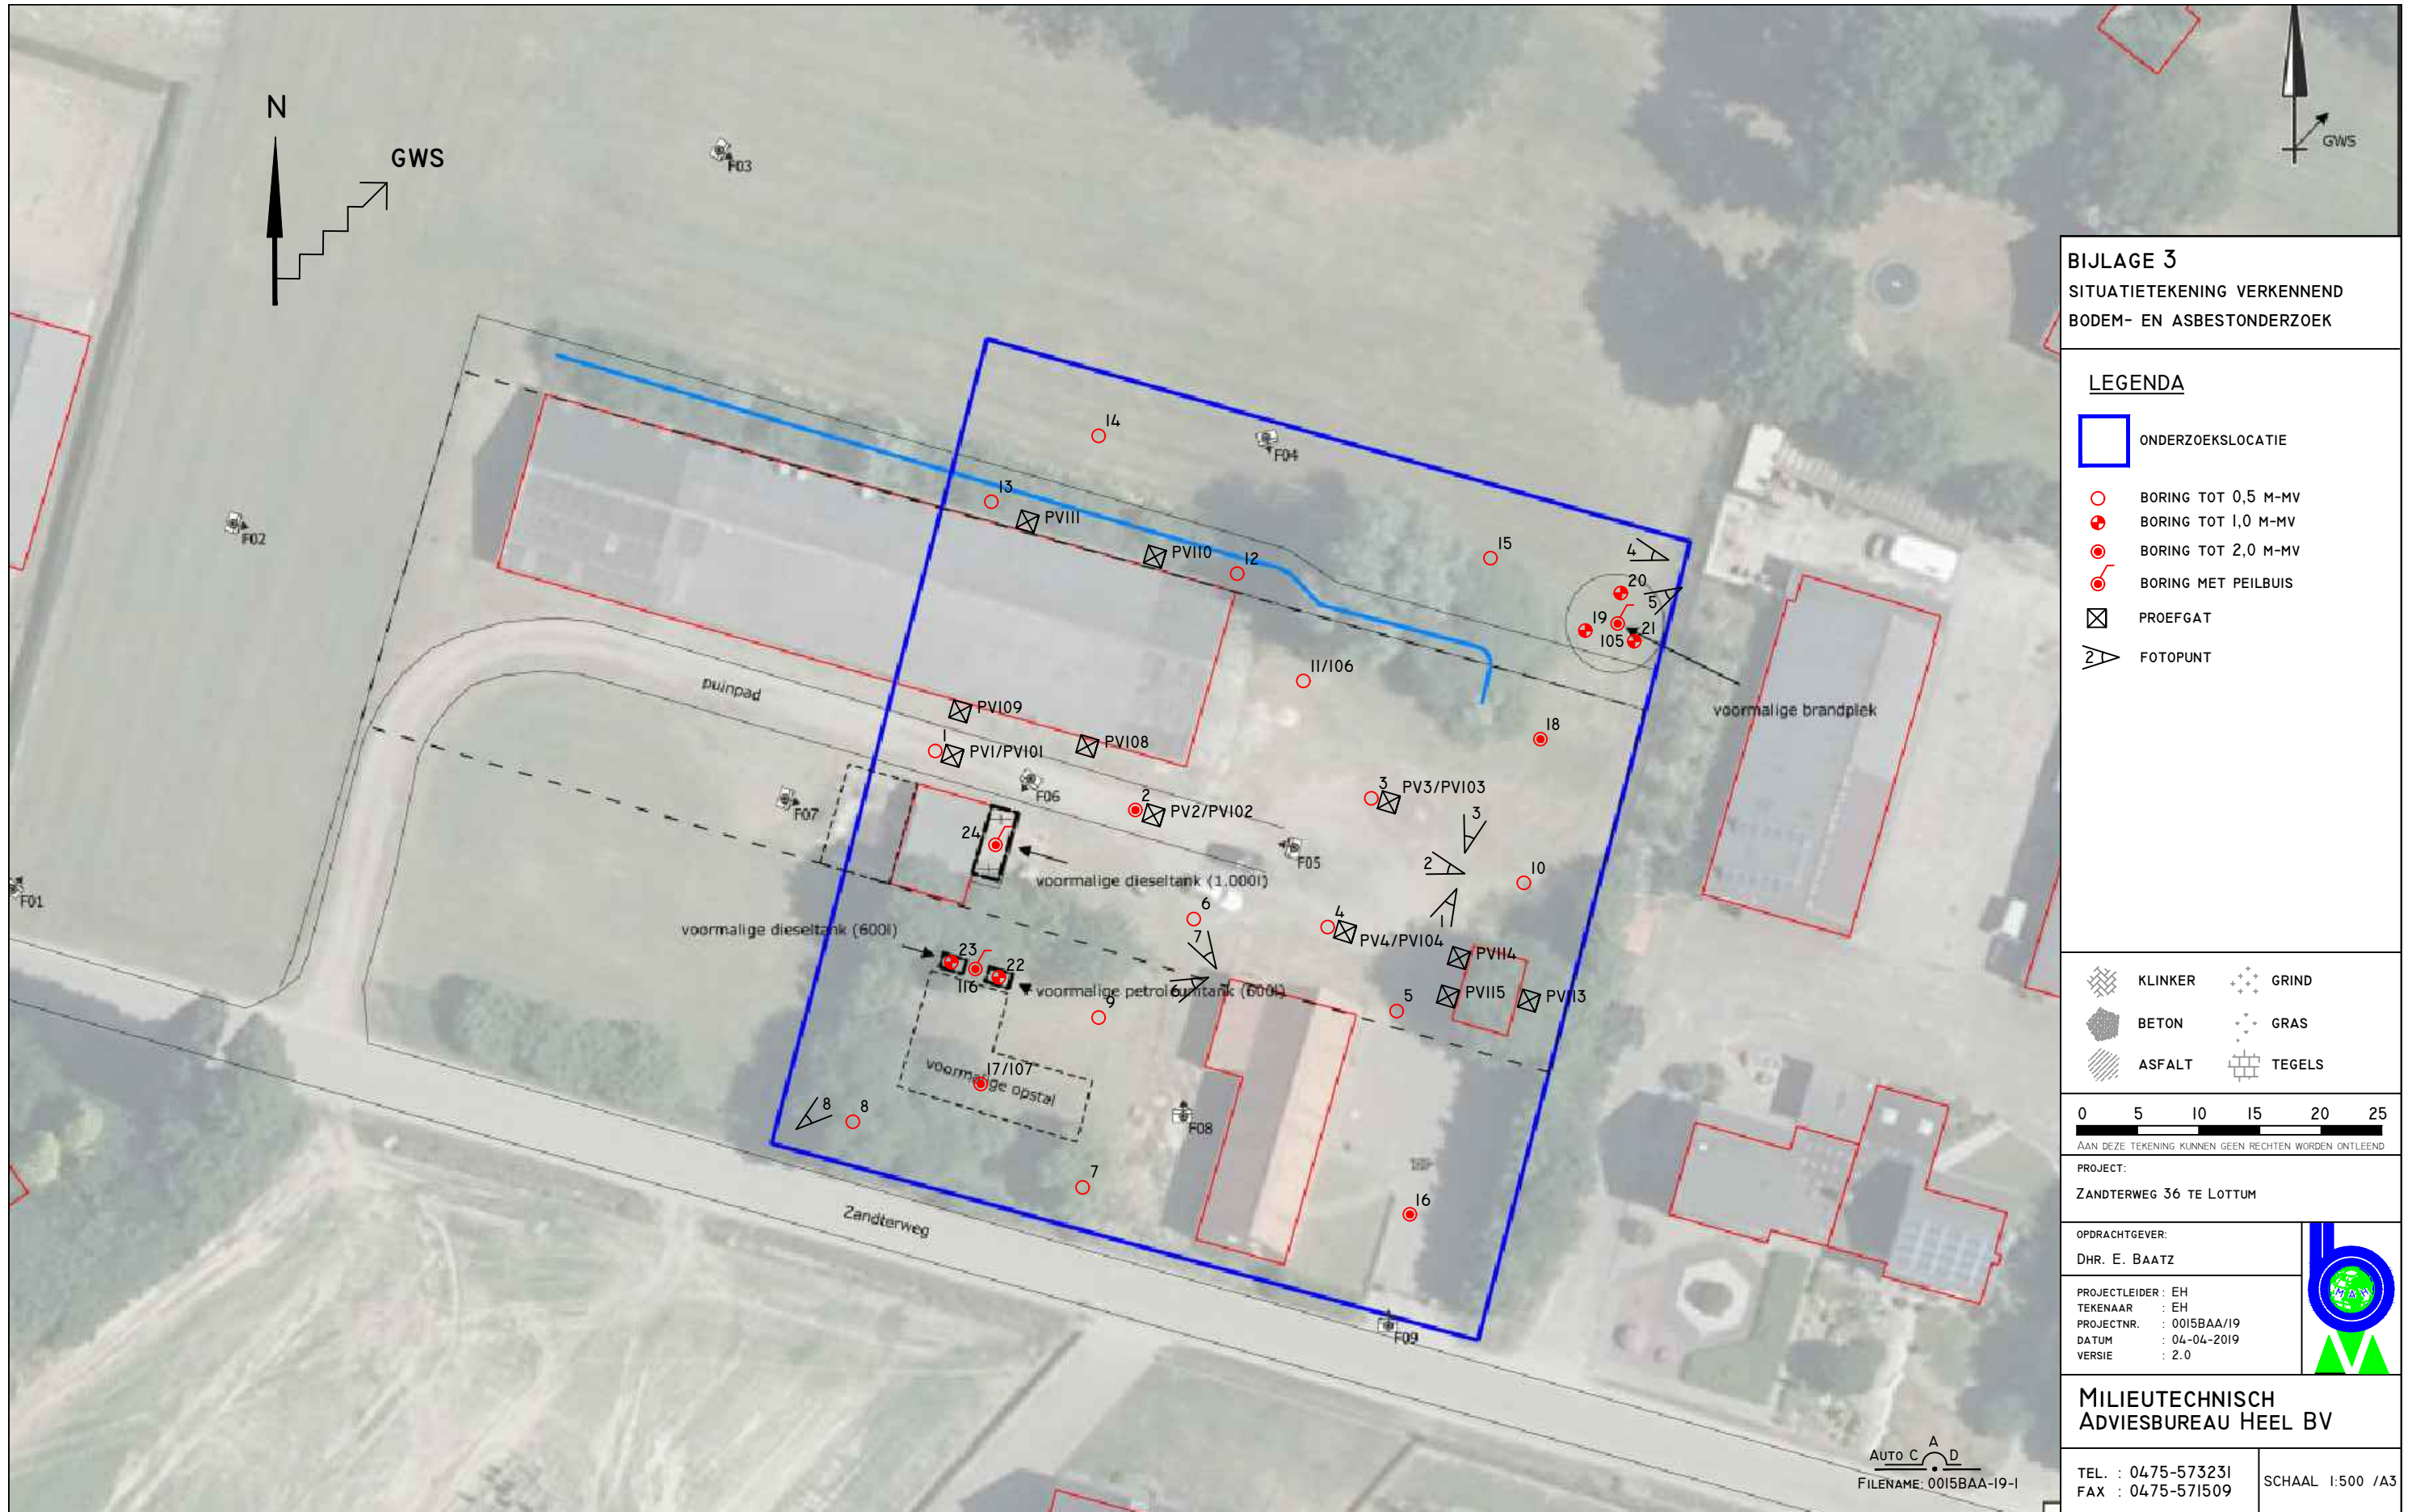
BIJLAGE 3
SITUATIETEKENING VERKENNEND
BODEM- EN ASBESTONDERZOEK

Voor de ligging van de boorpunten / proefgaten zie bijgevoegde tekening.
