**Milieukundig
bodemonderzoek
Teylingerhof,
Schoonzorgseweg
Sassenheim**

Definitief

Auteur	mw. drs. ing. A. de Keizer	Kenmerk	BH56 RAP20140505
Vrijgave	ir. K. Termeer	Datum	16-05-2014
		Status	Definitief

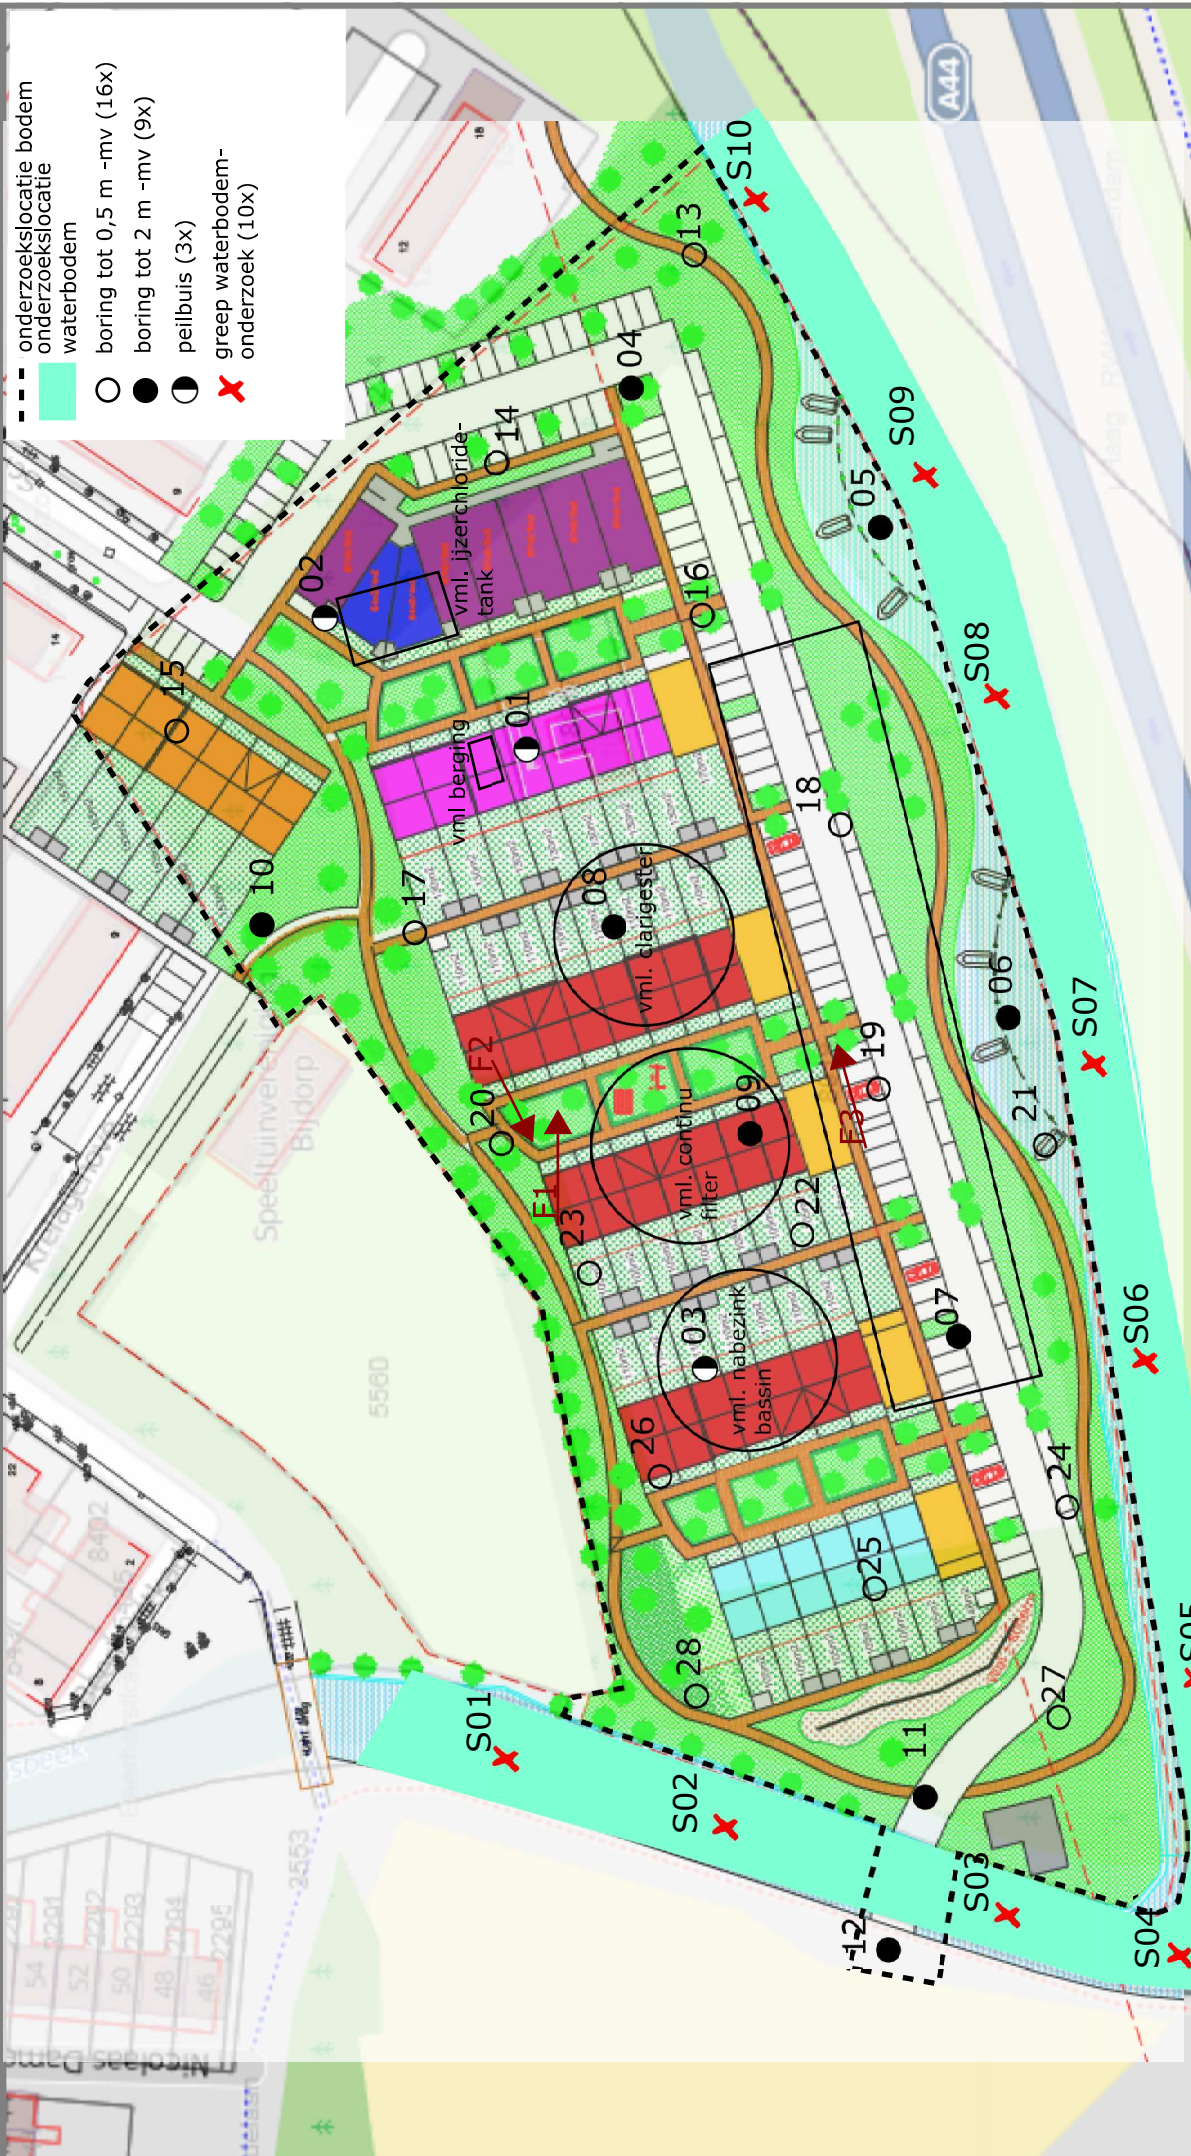
Locatietekening

- onderzoekslocatie bodem
- onderzoekslocatie waterbodem
- boring tot 0,5 m -mv (16x)
- boring tot 2 m -mv (9x)
- ◐ peilbuis (3x)
- ✗ greep waterbodem-onderzoek (10x)
