**RAPPORT
betreffende een
verkennd
bodemonderzoek
Post Promenade
te Sassenheim**

Datum : 24 augustus 2015
Kenmerk : 1506H302/DBI/rap1
Auteur : De heer D.D.C.A. Bijl

In opdracht van BAM Woningbouw Zuidwest is een verkennend milieukundig bodemonderzoek verricht op de projectlocatie Post Promenade te Sassenheim.

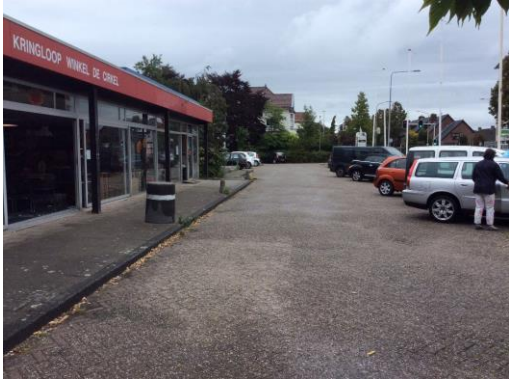
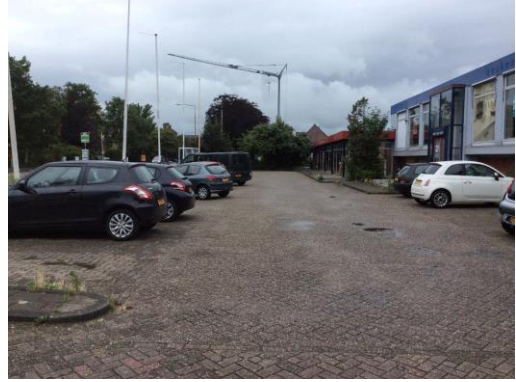
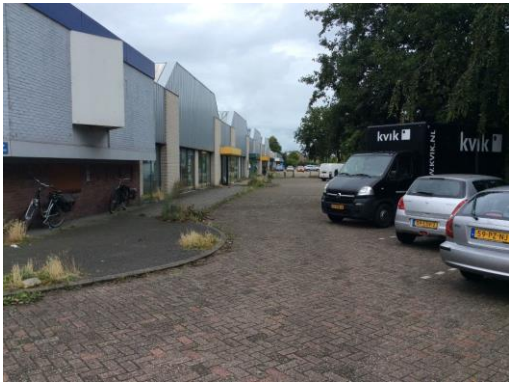
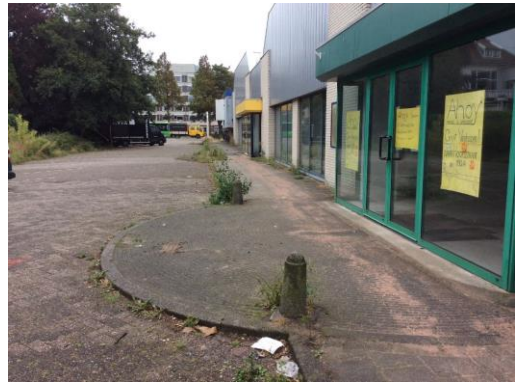
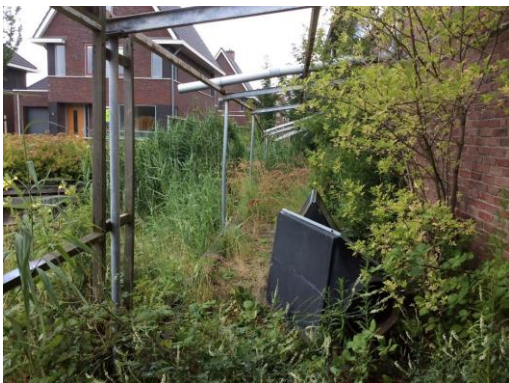
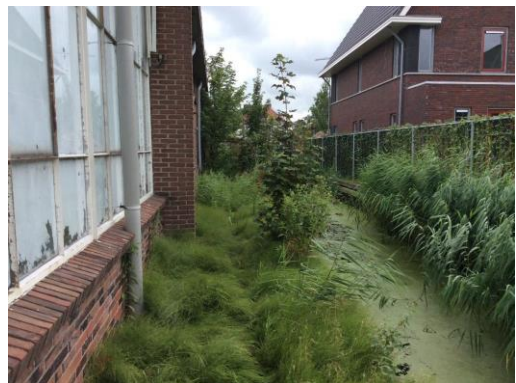
BIJLAGE 5
FOTOREPORTAGE

- tijdens de locatie-inspectie zijn op het maaiveld van de onderzoekslocatie geen asbestverdachte materialen waargenomen;
- op en in de nabijheid van de onderzoekslocatie zijn geen zakkingen, dan wel ophogingen in het maaiveld waargenomen welke kunnen duiden op de aanwezigheid van mogelijke (sloot)dempingen;
- ter plaatse van de onderzoekslocatie zijn geen huidige (bodem)bedreigende activiteiten waargenomen die een mogelijke bodemverontreiniging (hebben) kunnen veroorzaken.

Ter illustratie is in bijlage 5 een fotoreportage opgenomen.
