**DETECTIERAPPORT**  
**Hoogkamer UW6 Voorhout**  
**in de gemeente Teylingen**

Datum : 18 april 2016  
Kenmerk : 15110367/JVV/rap1  
Status : definitief  
Versie : 1  
Auteur : J. Bellemans / J. van Voorst Vader

Opdrachtgever : Gemeente Teylingen  
: Dhr. F. Schreiner  
: Postbus 149  
: 2215 ZJ Voorhout

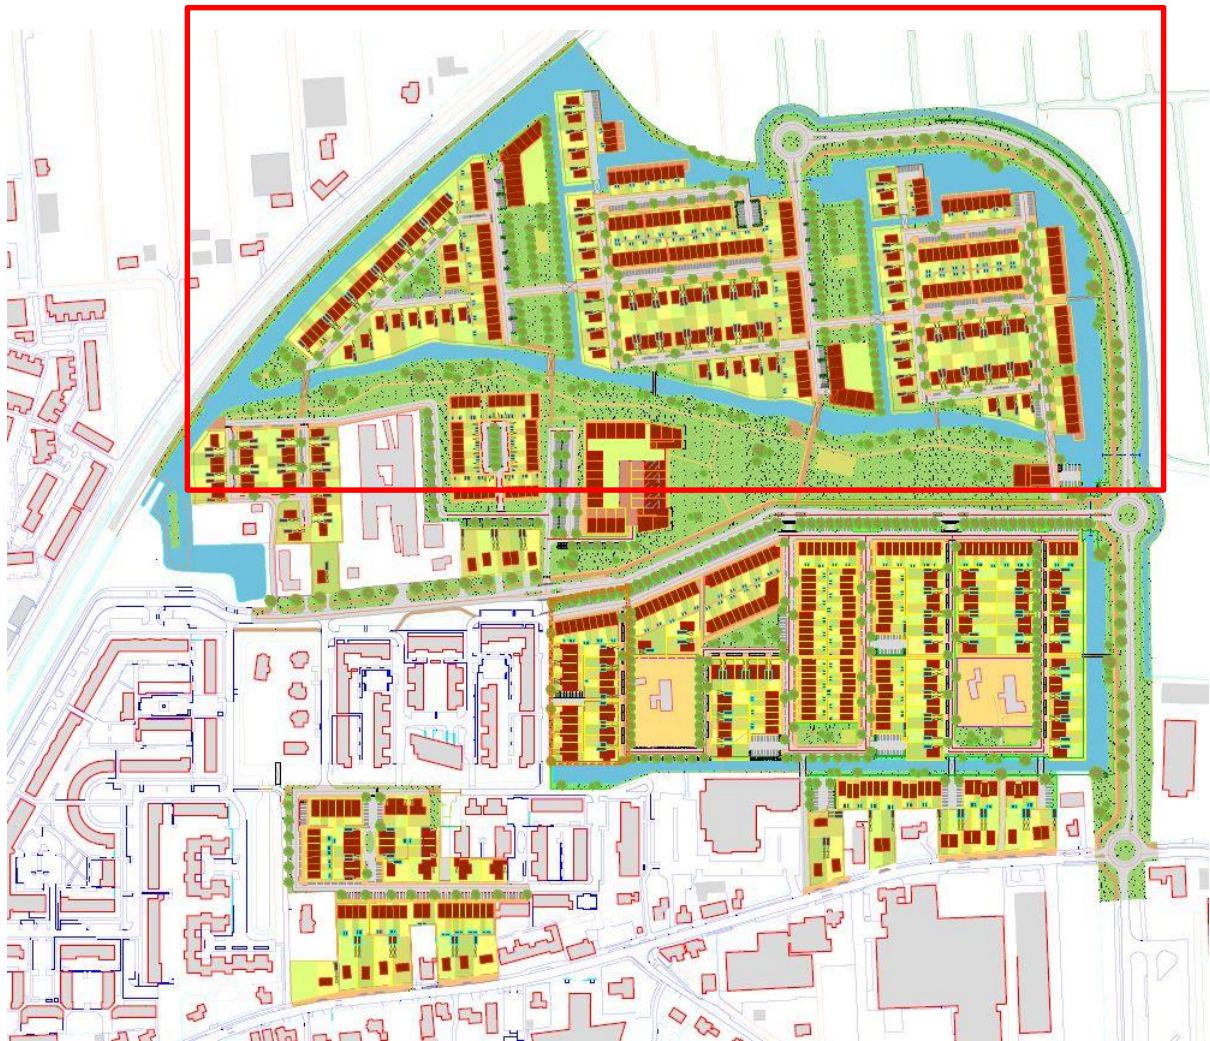
Fig. 1: Impressie geplande herontwikkeling Hoogkamer. Gebied UW6 is gelegen binnen het rode kader.

Ten behoeve van de voorgenomen werkzaamheden zal grondroering plaatsvinden tot een diepte van circa 5 m-mv. Een impressie van de geplande herinrichting is weergegeven in Figuur 1. Onderhavig onderzoek en rapportage heeft betrekking op uitwerkingsgebied 6 (UW6), indicatief gelegen binnen het rode kader.

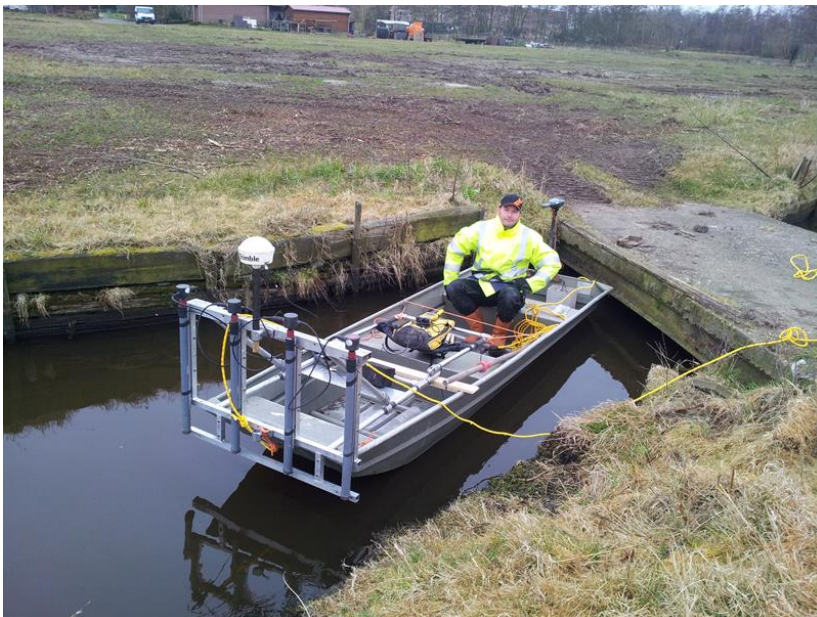
Fig. 3a: Het Multi-sonde systeem (VXV4-8 Vallon) gemonteerd op een aluminium boot.

De metingen zijn uitgevoerd met een aluminium kar en ter plaatse van de watergangen met behulp van een aluminium bootje (zie Figuur 3a en 3b).

Het opsporingsgebied is gedetecteerd met behulp van een multi-sensor systeem van de firma Vallon. Bij dit systeem worden een viertal magnetometers in een parallelstelling geplaatst, waarmee het opsporingsgebied vlakdekkend wordt ingemeten. Met een magnetometer wordt de afwijking in het heersende magnetisch veld geregistreerd. Een afwijking in het heersende magnetische veld kan duiden op de aanwezigheid van één of meerdere objecten in de ondergrond.

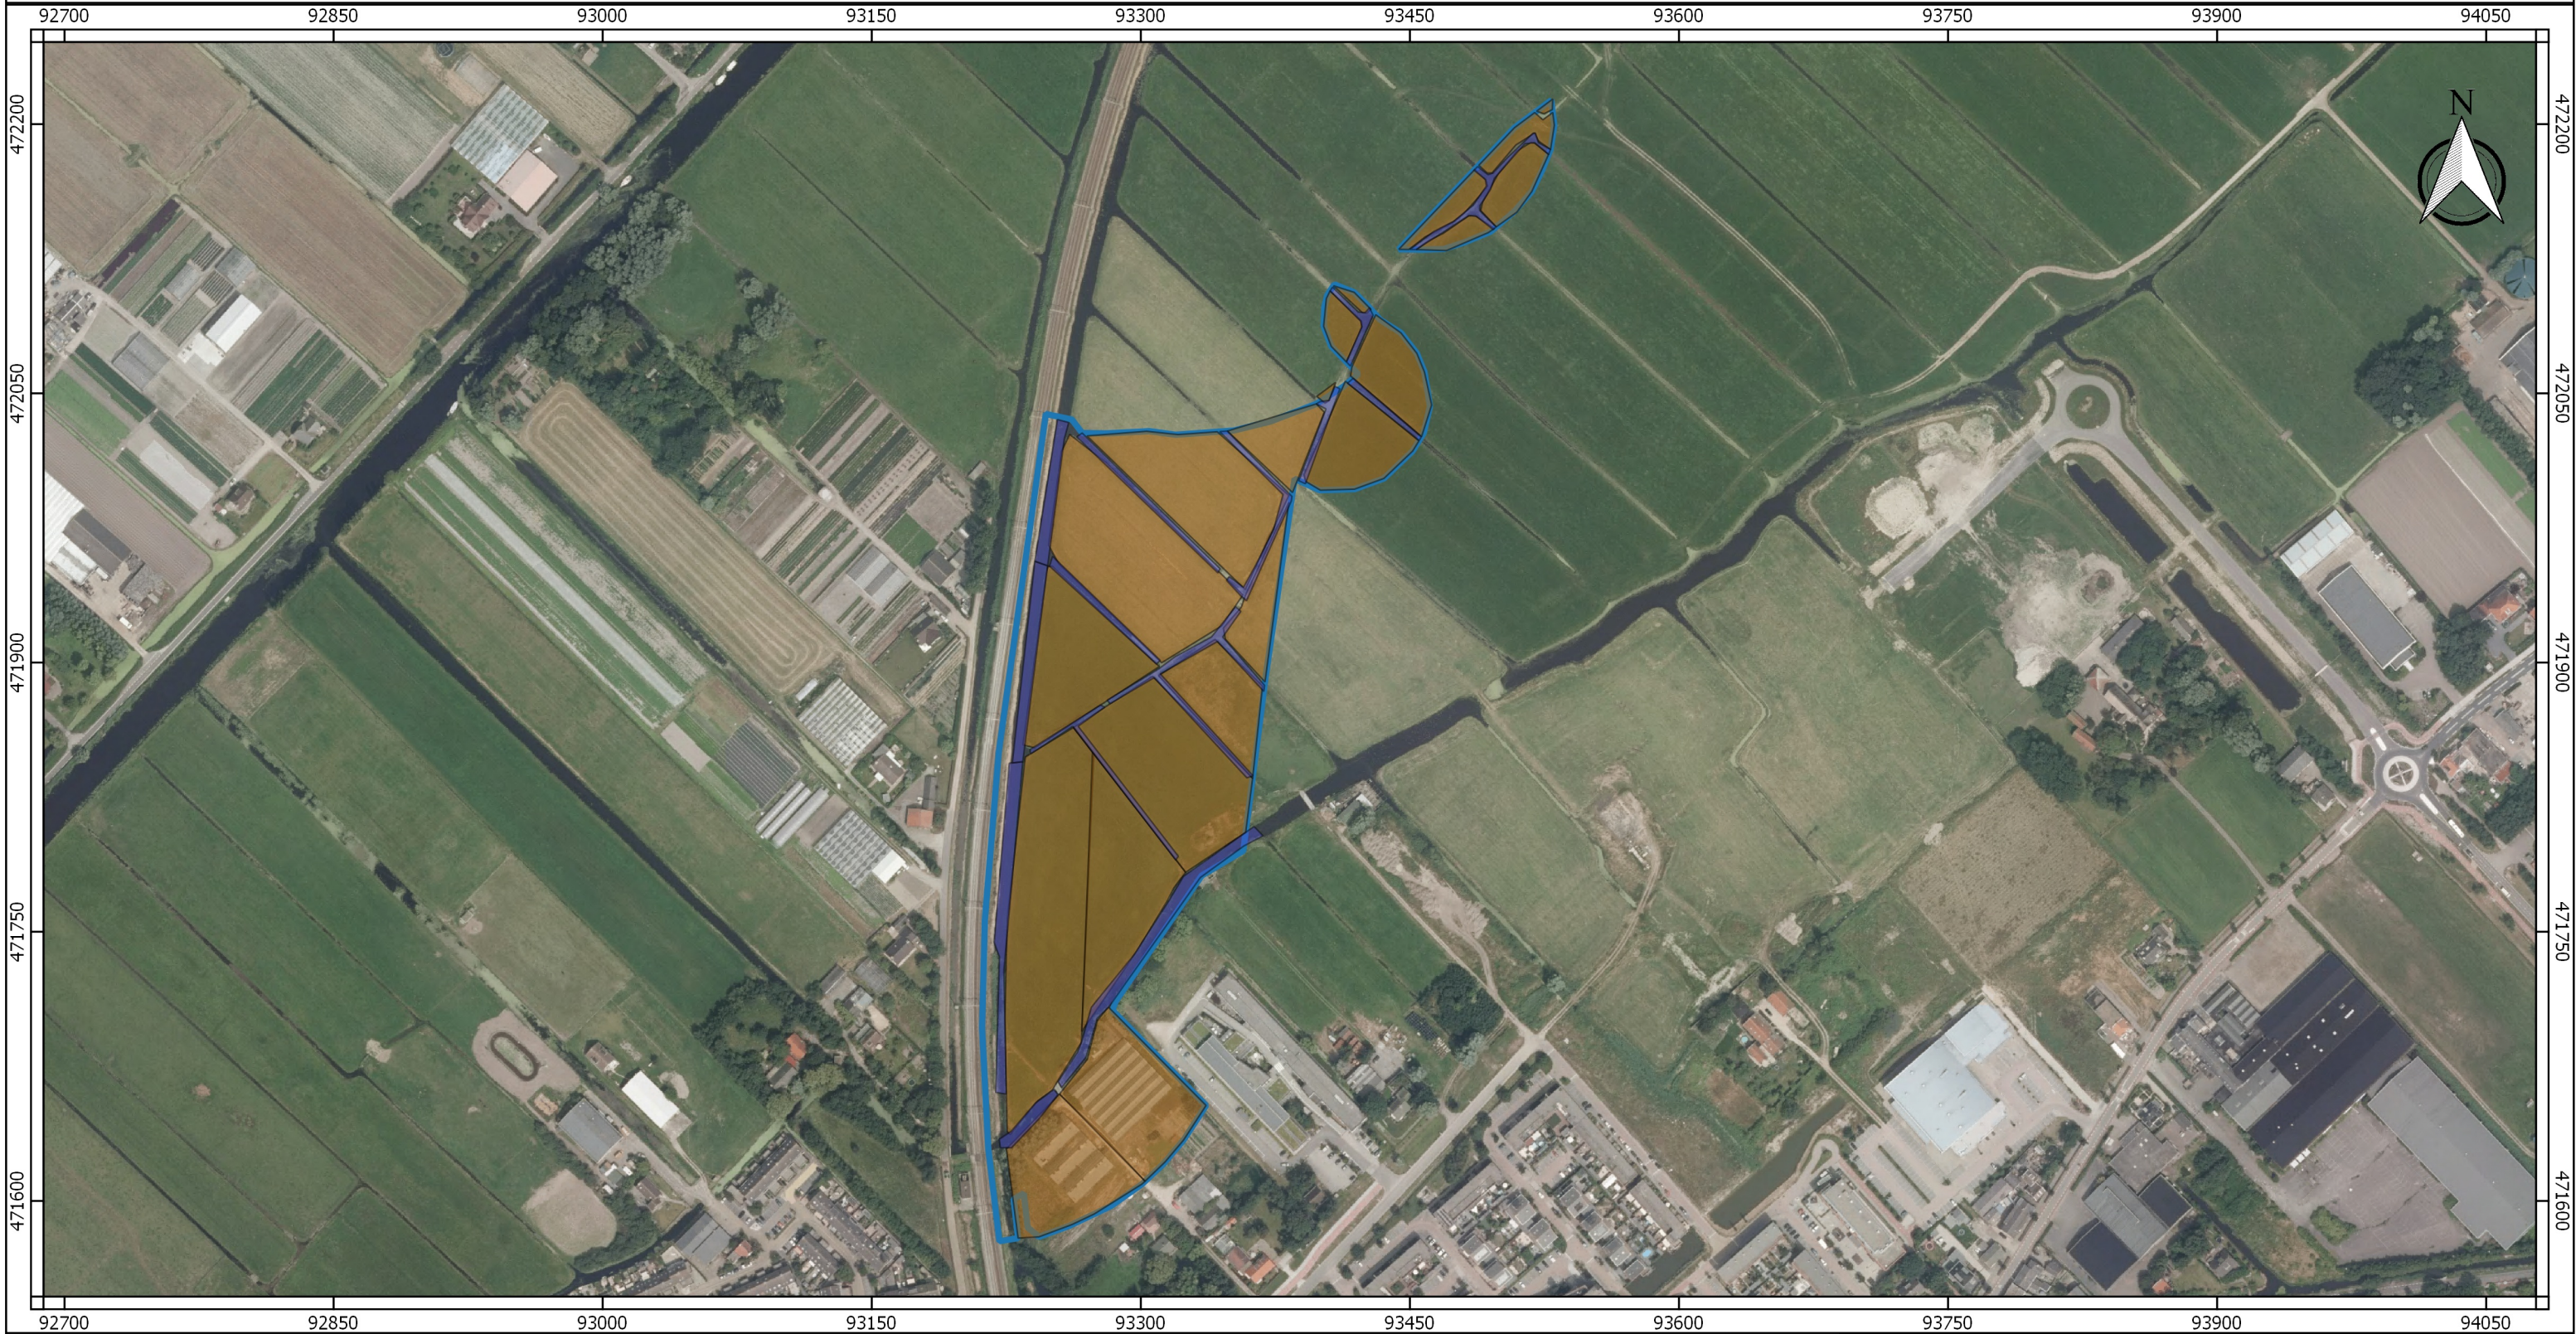
# Overzichtstekening gedetecteerd gebied

De detectie werkzaamheden zijn uitgevoerd op 14 t/m 18 maart en 22 maart 2016 door een detectie team bestaande uit een Senior OCE-deskundige en een OCE-deskundige. In totaal is een oppervlakte van circa 51.290 m<sup>2</sup> ingemeten (Bijlage 1).

In de verkregen meetdata zijn de eigenschappen van elk gemeten object geanalyseerd, en vergeleken met kenmerken van afwerpmunitie. Zo zijn 36 anomalieën gedetecteerd die na interpretatie van de bijbehorende parameters kenmerken vertonen van afwerpmunitie. In de objectenlijst (bijlage 2) zijn deze verdachte objecten opgenomen met de RD coördinaten en een indicatie van de diepte. Tien van deze objecten bevinden zich in de bodem van een watergang.

Benadering van verdachte objecten zoals opgenomen in de objectenlijsten.

De benadering kan zich beperken tot alle objecten die zich bevinden binnen de door opdrachtgever aan te leveren werkdiepte met een veiligheidsmarge van 50 cm.
