**RAPPORT
betreffende een
asbestonderzoek
op de locatie Hooghkamer te
Voorhout**

Datum : 4 augustus 2016
Kenmerk : 1606J386/DBI/rap2
Auteur : De heer D.D.C.A. Bijl

Opdrachtgever : Gemeente Teylingen
: De heer M. Schuring
: Postbus 149
: 2215 ZJ Voorhout

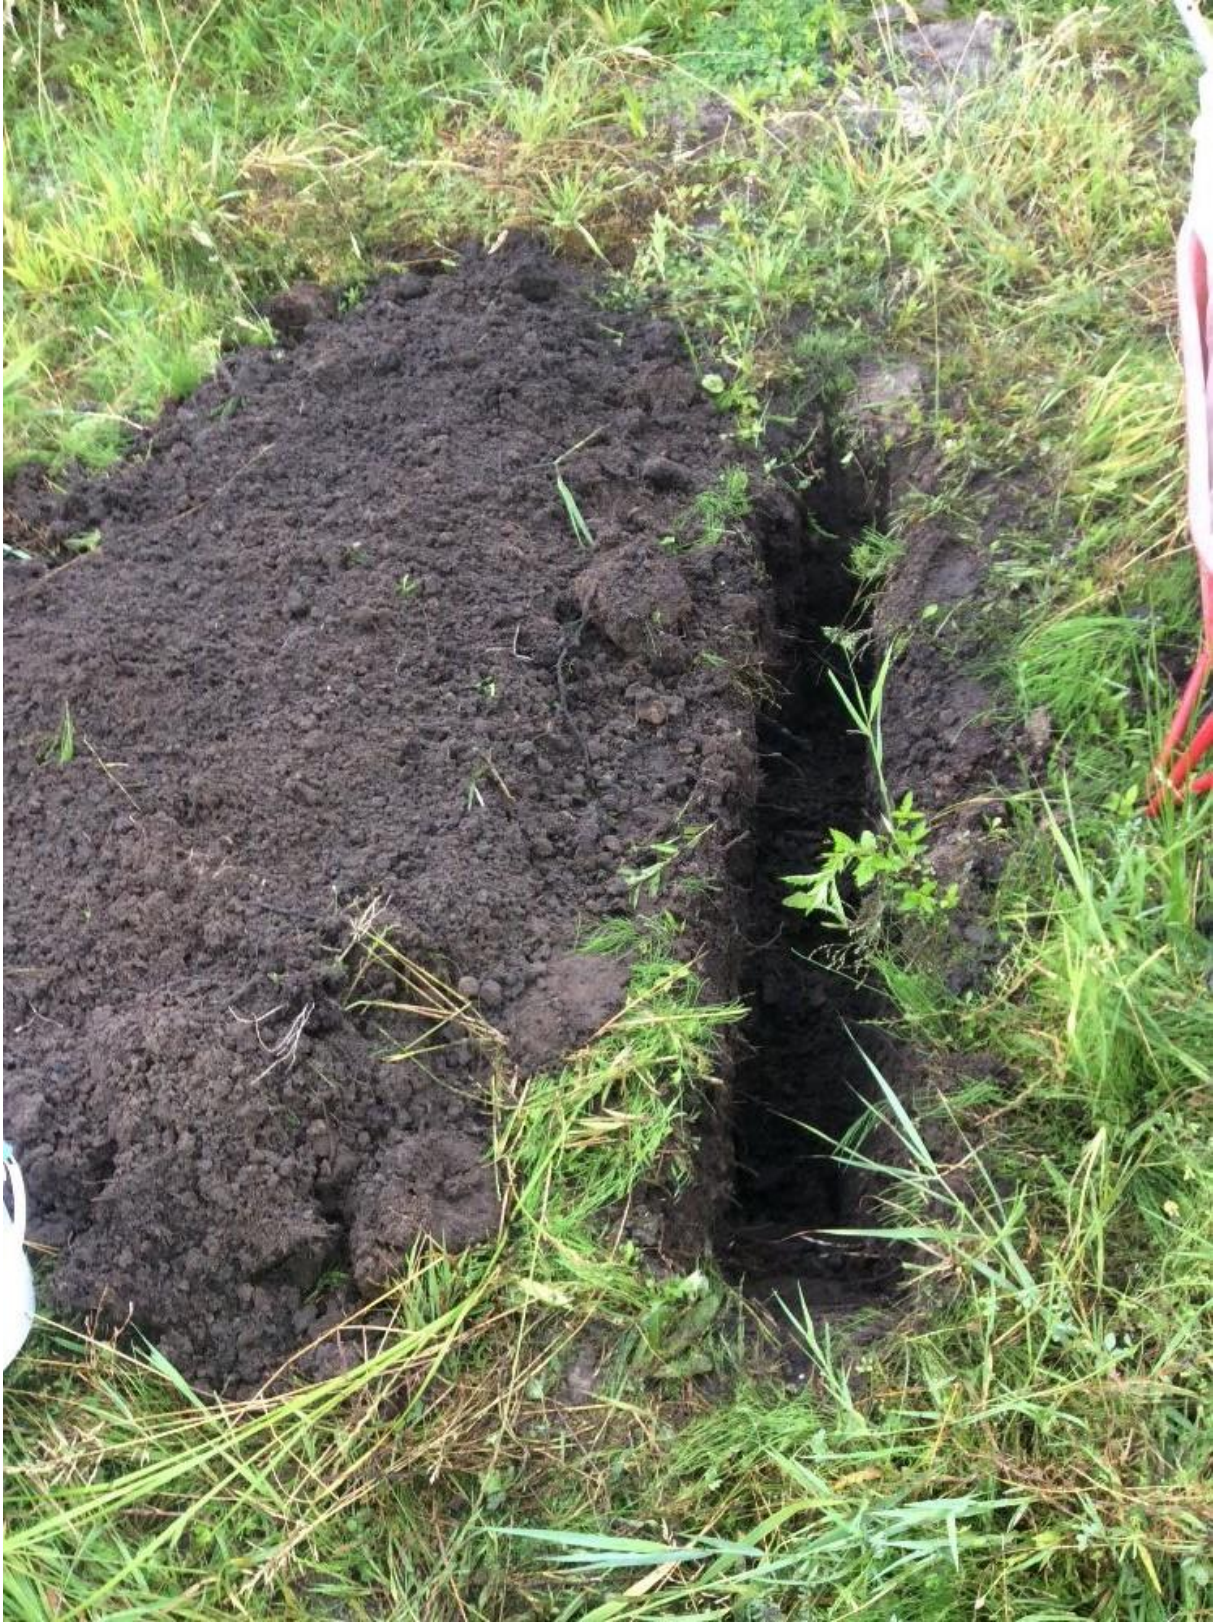
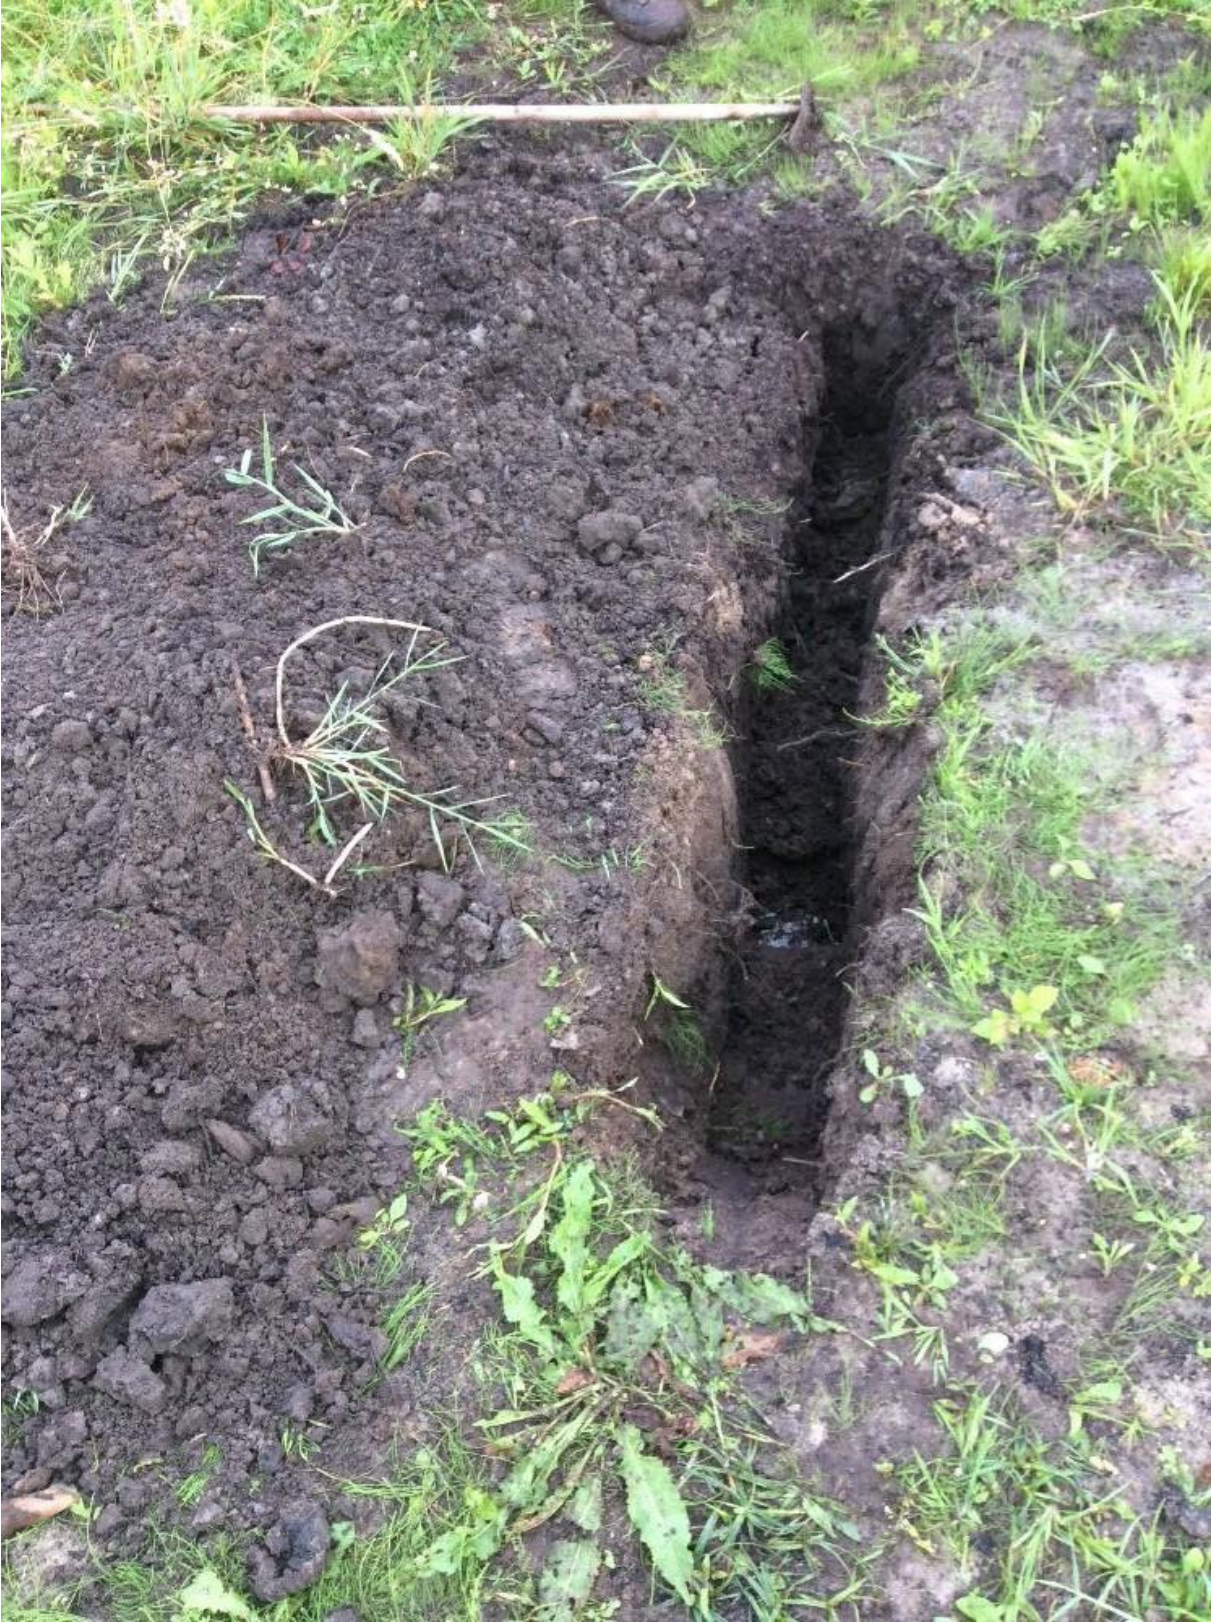
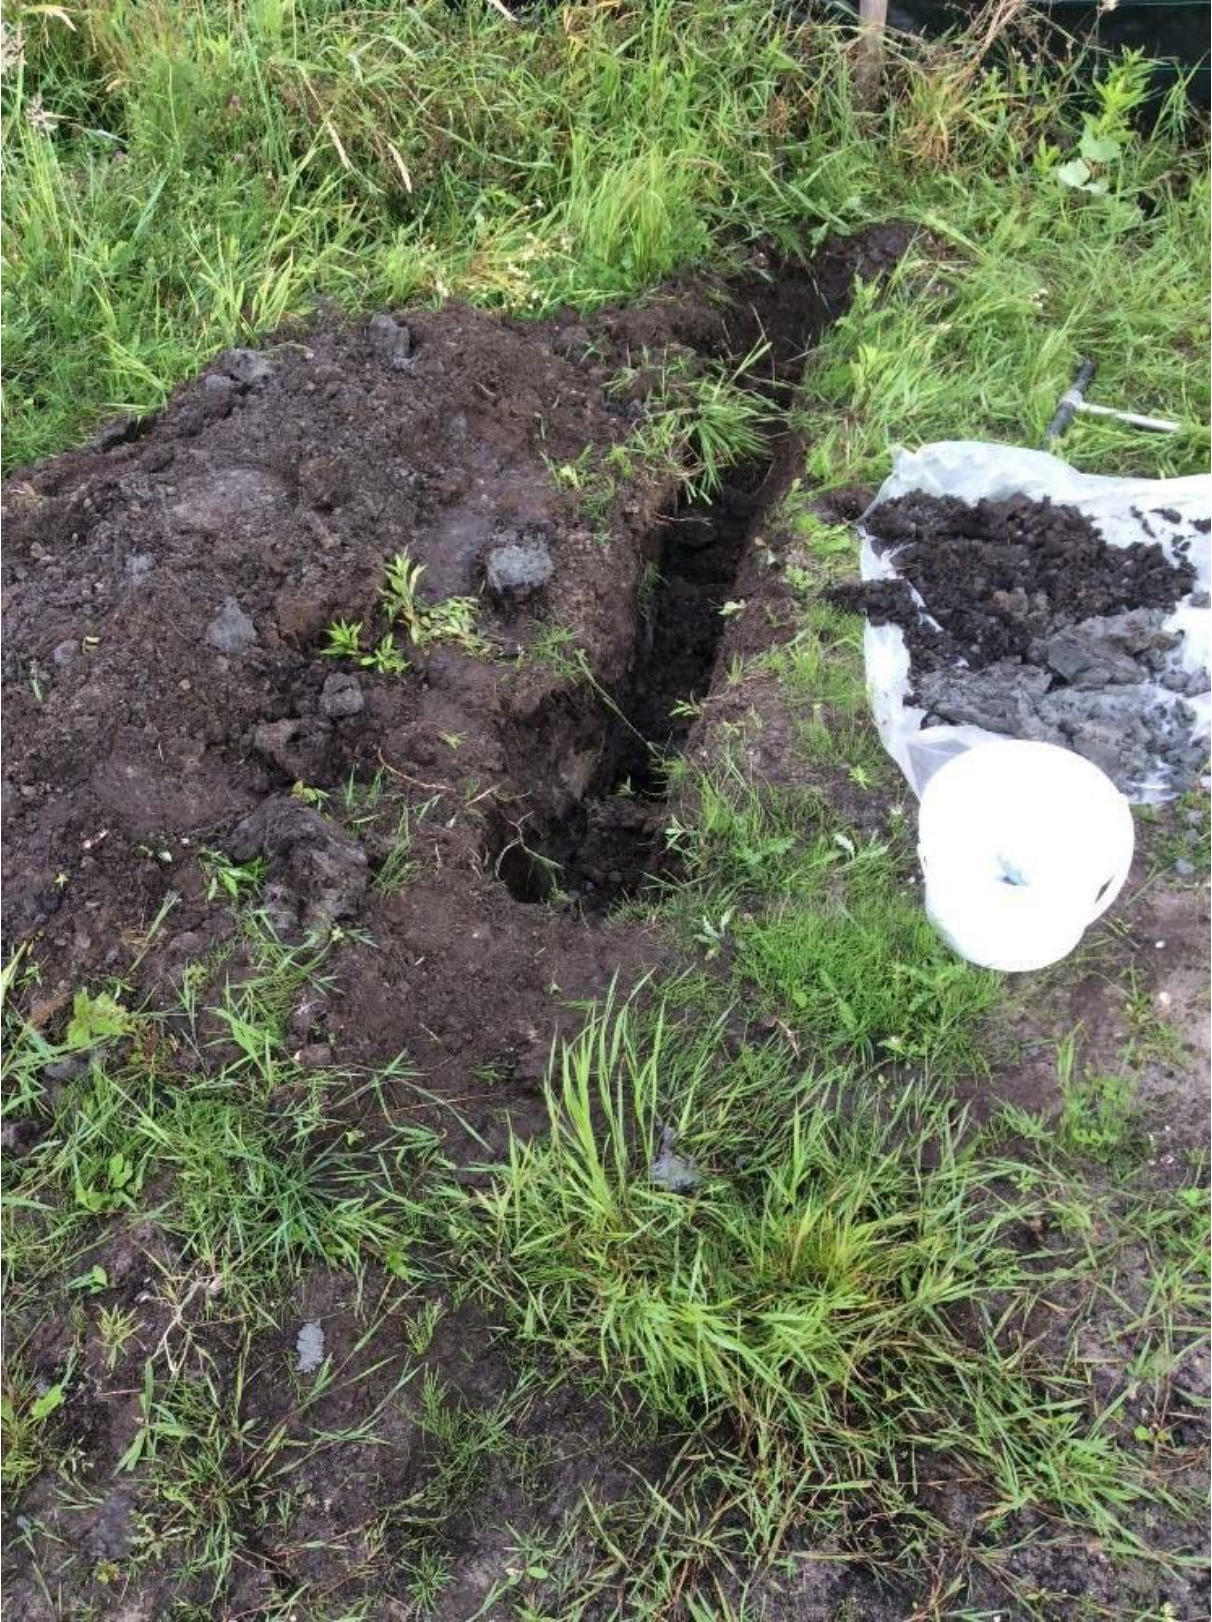
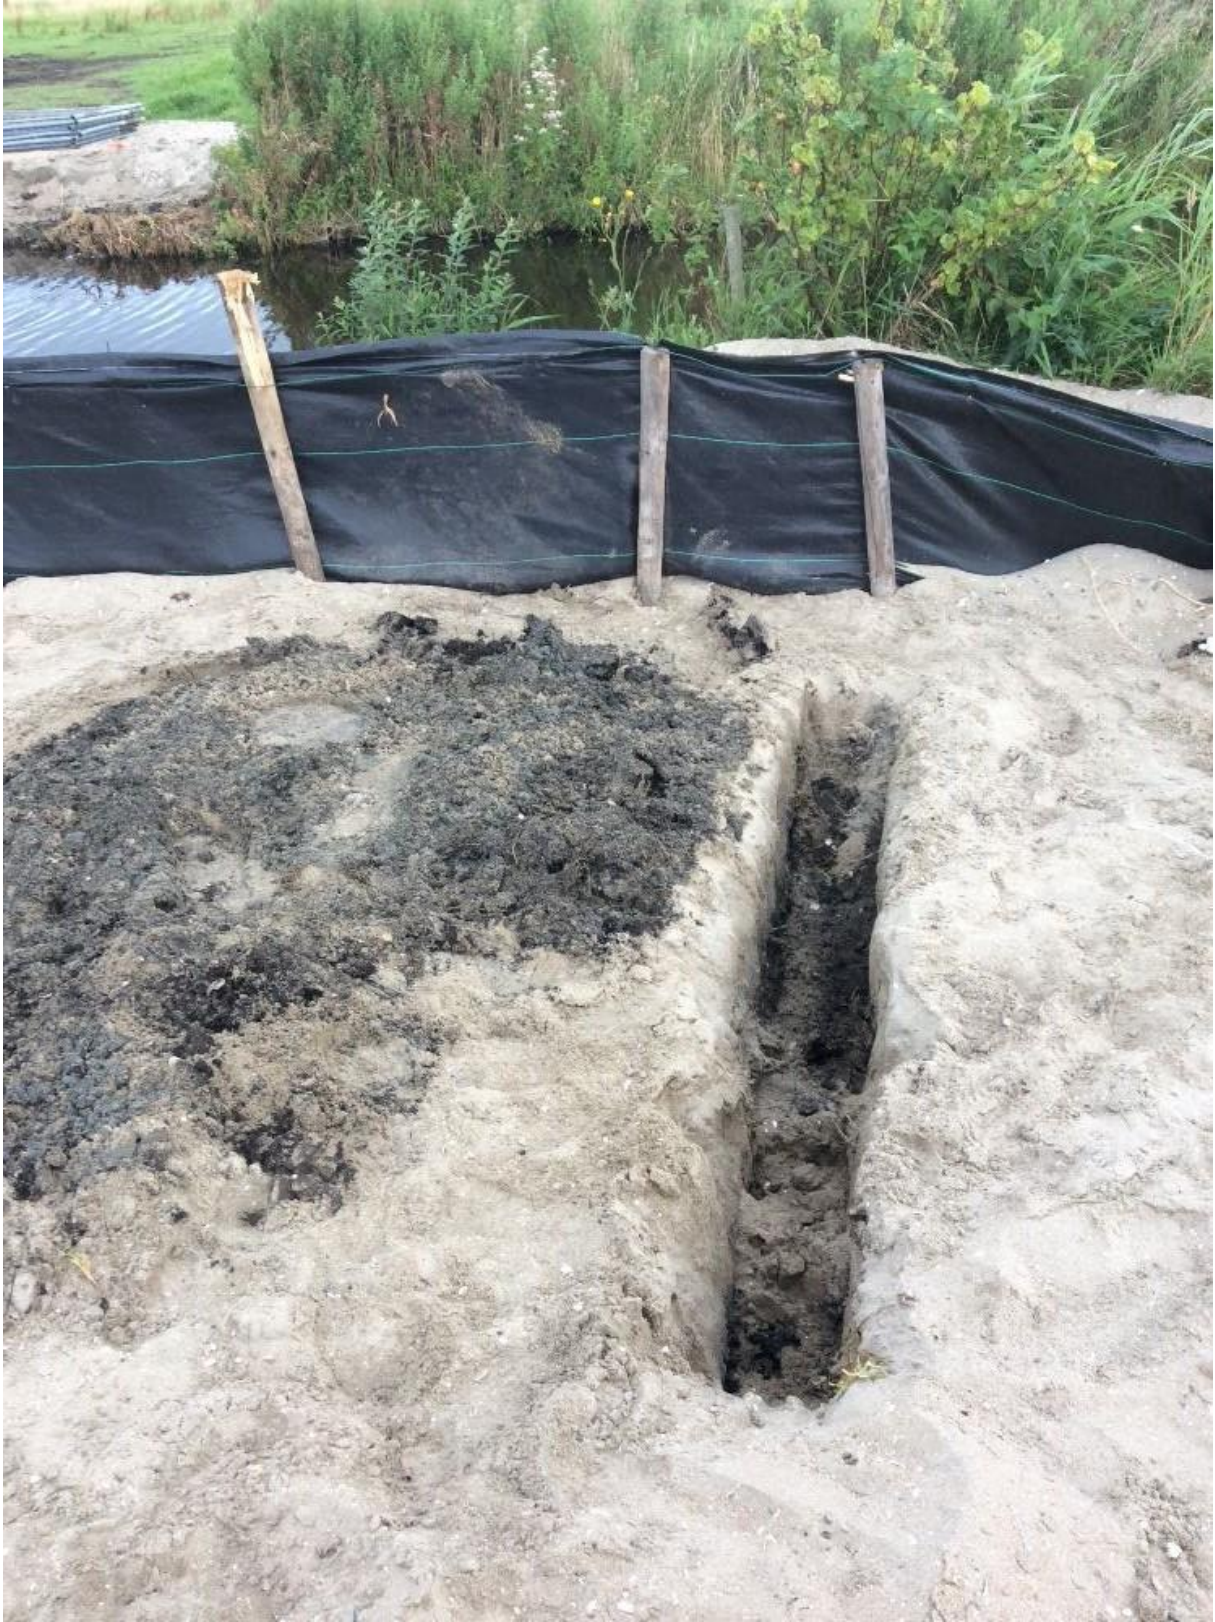
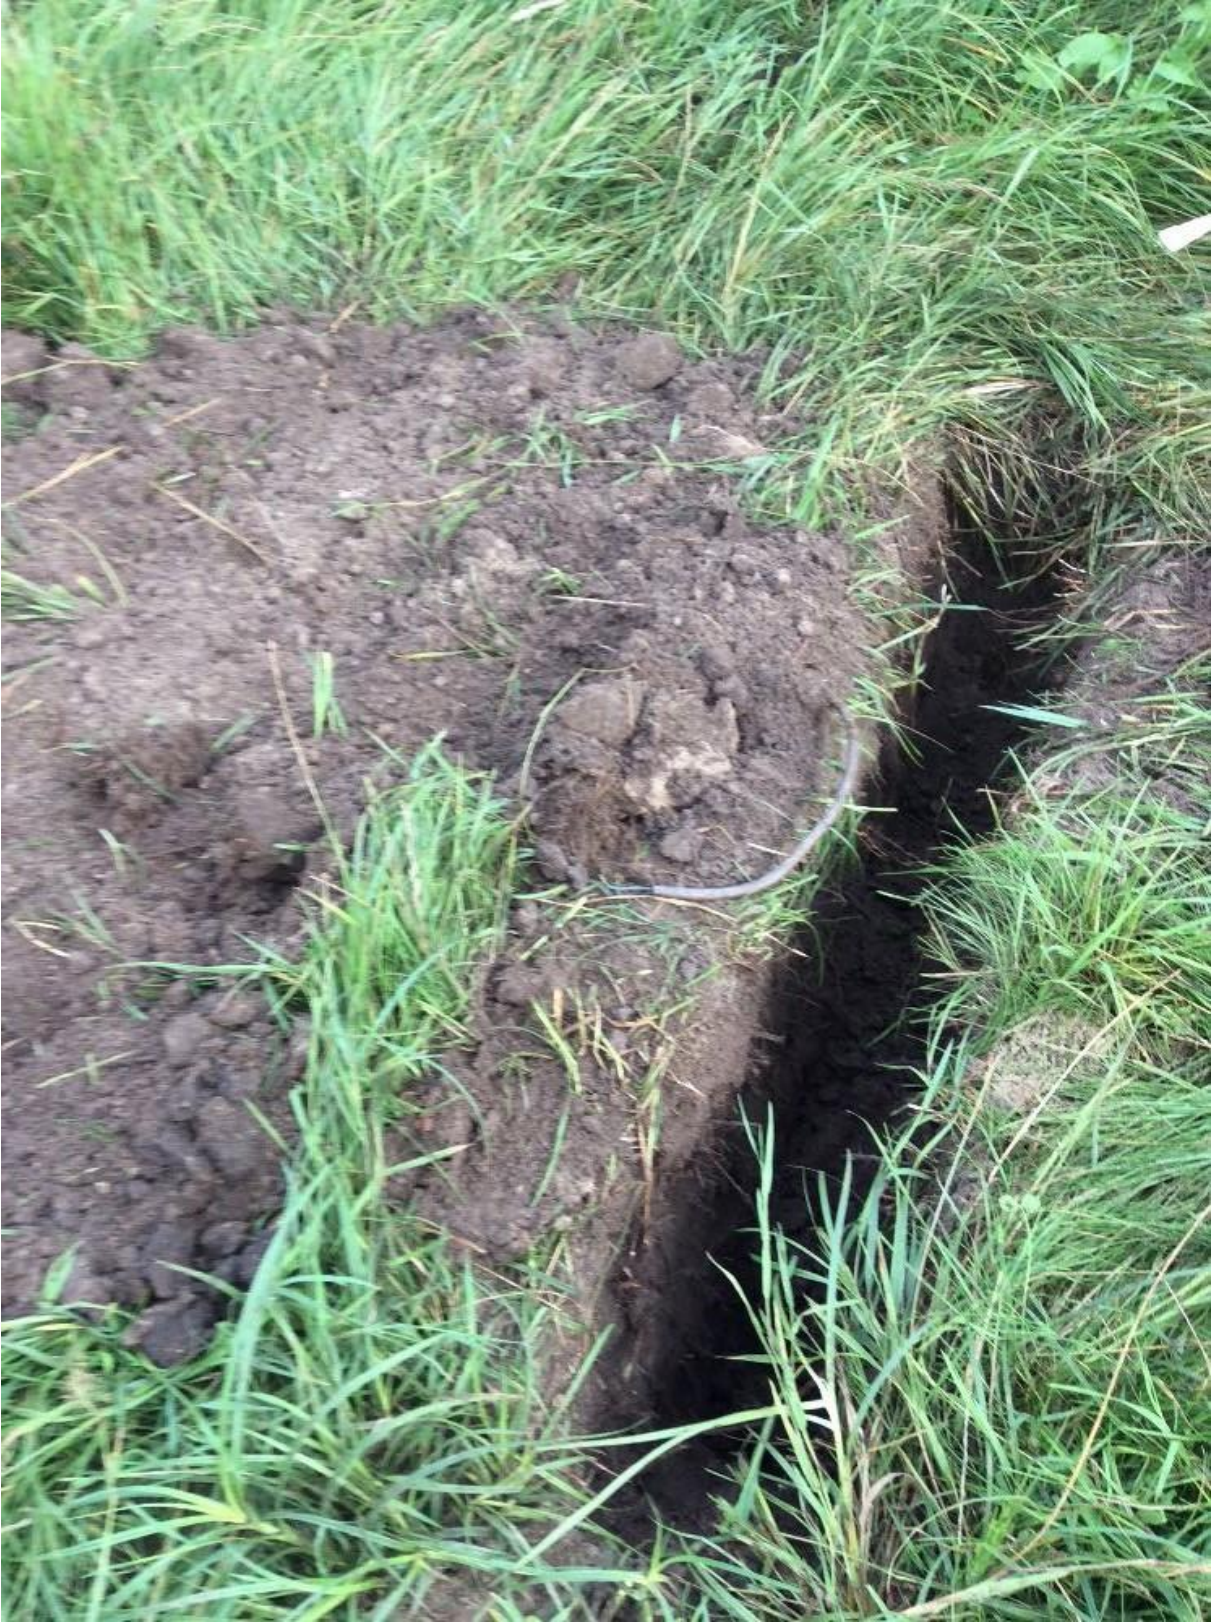
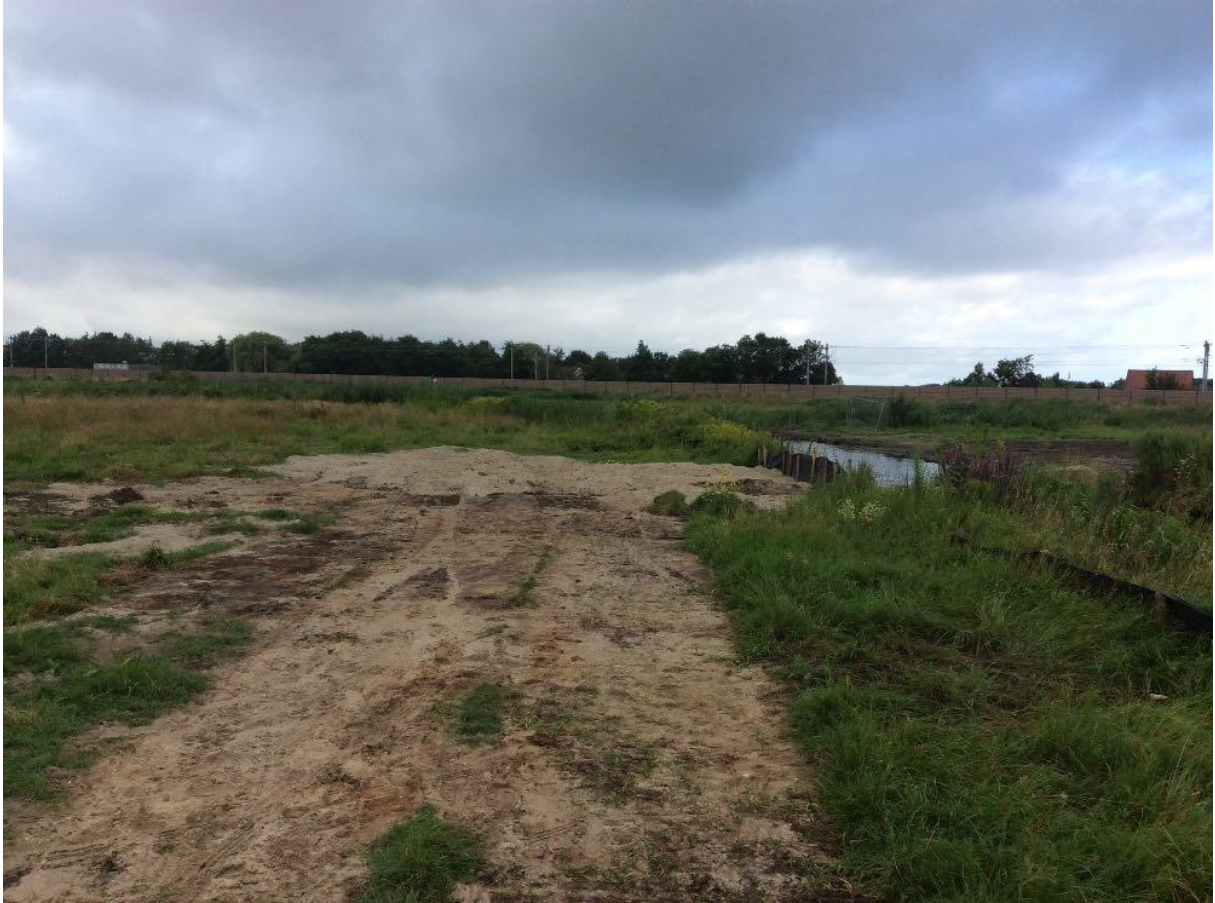
BIJLAGE 4
FOTOREPORTAGE

Tijdens de visuele inspectie van het maaiveld zijn geen asbestverdachte materialen aangetroffen. In bijlage 4 zijn enkele foto's van het terrein opgenomen. Opgemerkt wordt dat de locatie gedeeltelijk begroeid was met gras.
