**RAPPORT
betreffende een nader
asbestonderzoek
op de locatie Componistenlaan
te Voorhout**

Datum : 12 december 2013
Kenmerk : 1309F695/DBI/rap2
Auteur : De heer D.D.C.A. Bijl

Opdrachtgever : Bouwbedrijf GJ Van der Hulst BV
: Mevrouw Y. van der Hulst
: Akervoorderlaan 6
: 2161 DS Lisse

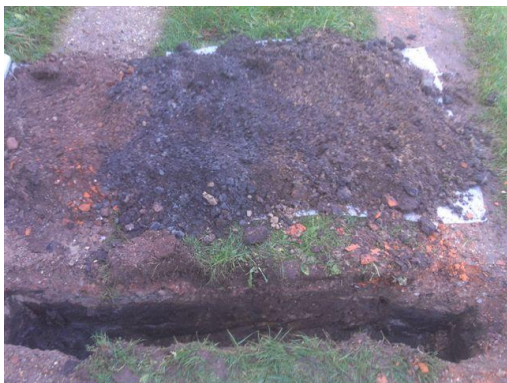
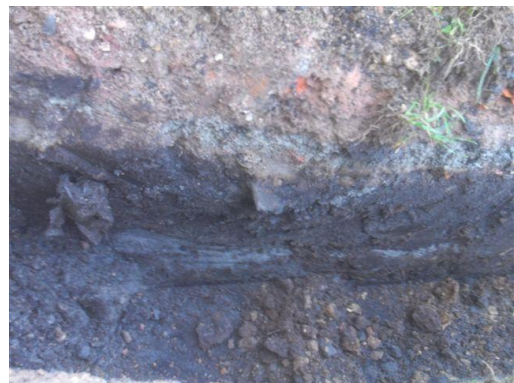
Tijdens de inspectie van het vrijgegraven bodemmateriaal zijn asbestverdachte materialen aangetroffen in ASL03. In bijlage 4 zijn enkele foto's van het terrein opgenomen. In tabel 2 is weergegeven waar en in welke hoeveelheid het asbesthoudende materiaal is waargenomen.

In sleuf ASL03 is asbest plaatmateriaal aangetroffen. Op basis van de berekeningen (zie bijlage 3.3) is de gewogen gehalte asbest van het plaatmateriaal per sleuf berekend. Hierbij is uitgegaan van een inspectie efficiency van 100%, soortelijk gewicht grond van $1,6 \text{ kg.dm}^{-3}$, percentage chrysotiel 12,5% en het volume in m^3 (verschilt per sleuf en zodoende in het totaal onderzochte volume). Het een en ander is verwoord in de norm NEN 5707 (april 2003). Derhalve is het aangetroffen plaatmateriaal gerelateerd aan de totale hoeveelheid onderzochte grond.
