## Asbestinventarisatie Type-A (Volledig) Rapportage

### Het weiland aan de Componistenlaan achter nr. 250 te Voorhout

**Opdrachtgever** : Gemeente Teylingen  
**Gebouw/object** : Het weiland  
**Projectcoördinator** : Dhr. D. Wijnands (SCA-code: 51E-070513-410440)

**Projectnummer** : 16050741  
**Versie** : 1.0  
**Interne autorisatie** : 17 mei 2016

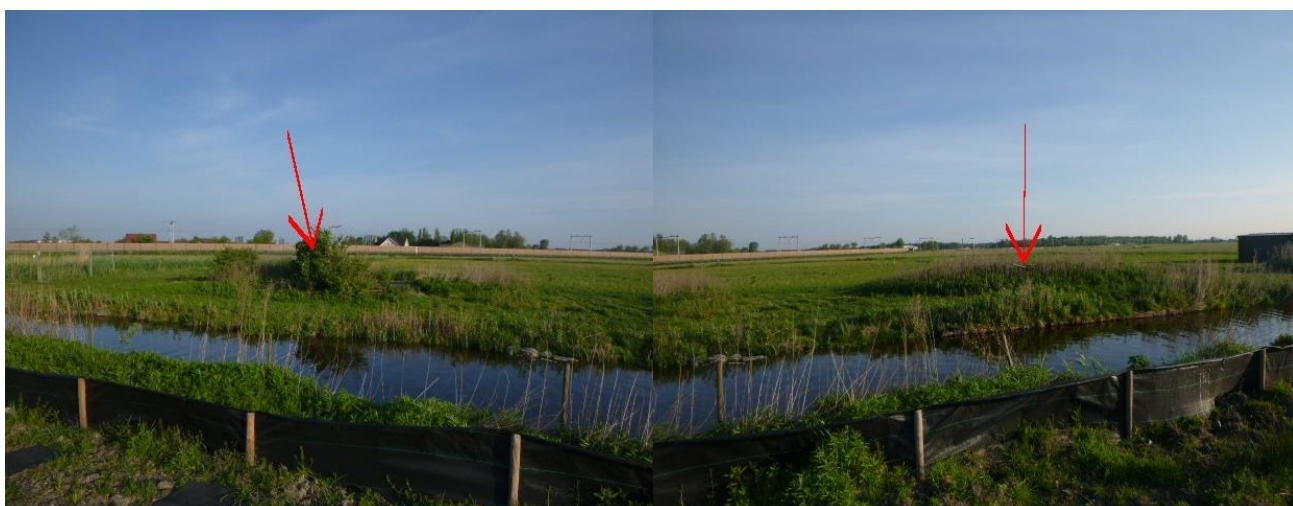
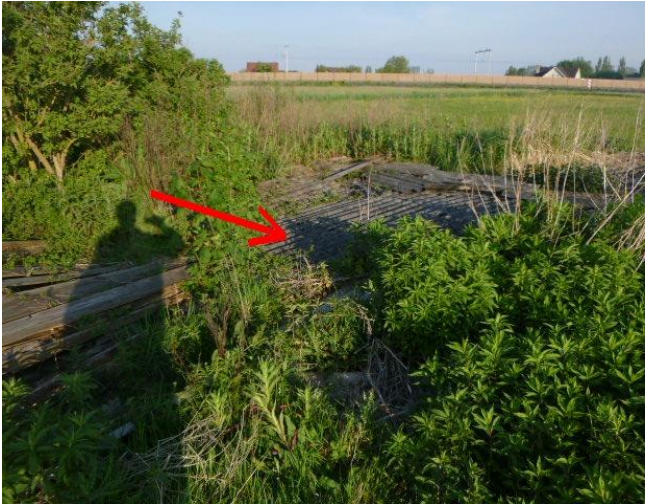
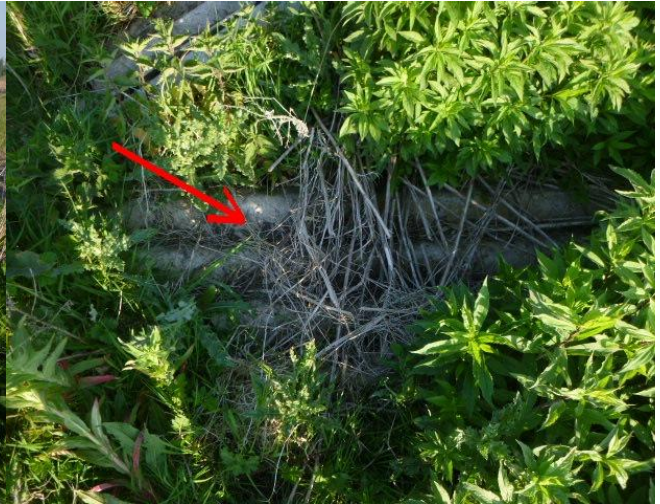
<b>Bron 1 Restanten golfplaat</b>	<b>Materiaal: Cement</b>
certificaat / monster	MM01
locatie	Weiland, op maaiveld/ tussen struiken
hoeveelheid (±)	200 m <sup>2</sup>
bevestigingsmethode	Los liggend
binding	hechtgebonden
conditie	zwaar beschadigd
verweerd	sterk verweerd
bereikbaarheid	matig

<b>Asbest</b>	<b>Percentage</b>
chrysotiel	10-15%

overzichtsfoto

detailfoto

risicoklasse	2 buitensanering
aanbevelingen	Geen direct risico, bron verwijderen voorafgaand aan werkzaamheden in het weiland. Tevens wordt geadviseerd om het weiland 10 centimeter af te graven.
risicobeoordeling	Geen direct risico.
opmerkingen sanering	In het weiland zijn twee locaties aangetroffen waar in het verleden schuren hebben/ een kleine bebouwing heeft gestaan. De schuur is totaal ingestort en in de loop der jaren gedeeltelijk overgroeid met struiken. De restanten golfplaat liggen over de twee locaties verspreid. Geadviseerd wordt om het weiland onder de restanten 10 centimeter af te graven i.v.m de mogelijke restanten in de grond. Saneren in buitensituatie met best bestaande technieken in risicoklasse 2

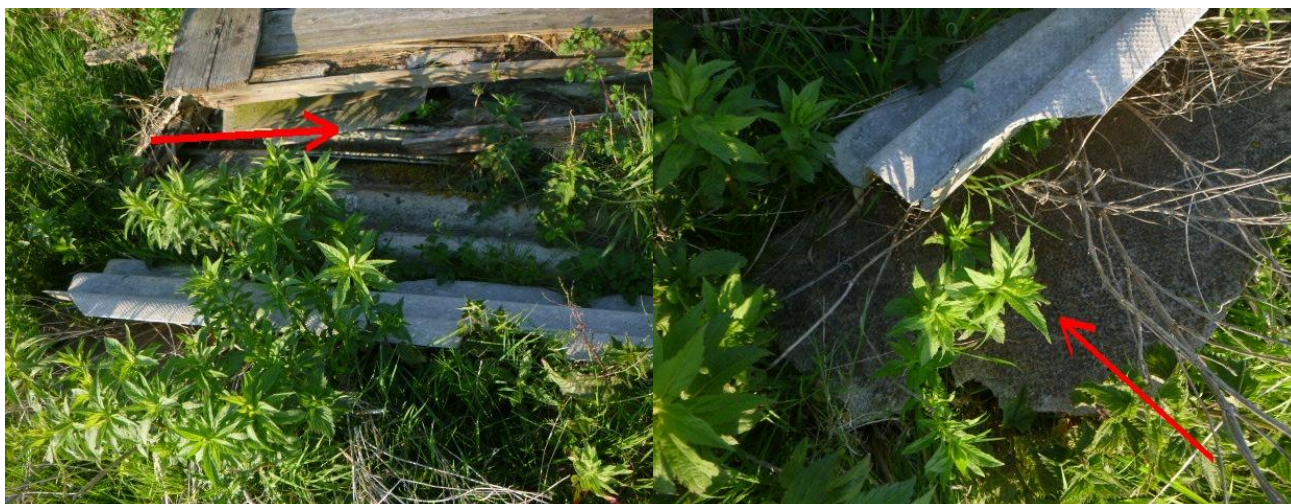
<b>Bron 2 Restanten plaatmateriaal</b>	<b>Materiaal: Cement</b>
certificaat / monster	MM02
locatie	Weiland, op maaiveld/ tussen struiken
hoeveelheid (±)	96 m <sup>2</sup>
bevestigingsmethode	Los liggend
binding	hechtgebonden
conditie	zwaar beschadigd
verweerd	sterk verweerd
bereikbaarheid	matig

<b>Asbest</b>	<b>Percentage</b>
chrysotiel	10-15%

overzichtsfoto

detailfoto

risicoklasse	2 buitensanering
aanbevelingen	Geen direct risico, bron verwijderen voorafgaand aan werkzaamheden in het weiland. Tevens wordt geadviseerd om het weiland 10 centimeter af te graven.
risicobeoordeling	Geen direct risico.
opmerkingen sanering	In het weiland zijn twee locaties aangetroffen waar in het verleden schuren hebben/ een kleine bebouwing heeft gestaan. De schuur is totaal ingestort en in de loop der jaren gedeeltelijk overgroeid met struiken. De restanten plaatmateriaal liggen over een locatie verspreid. Geadviseerd wordt om het weiland onder de restanten 10 centimeter af te graven i.v.m de mogelijk restanten in de grond. Saneren in buitensituatie met best bestaande technieken in risicoklasse 2.

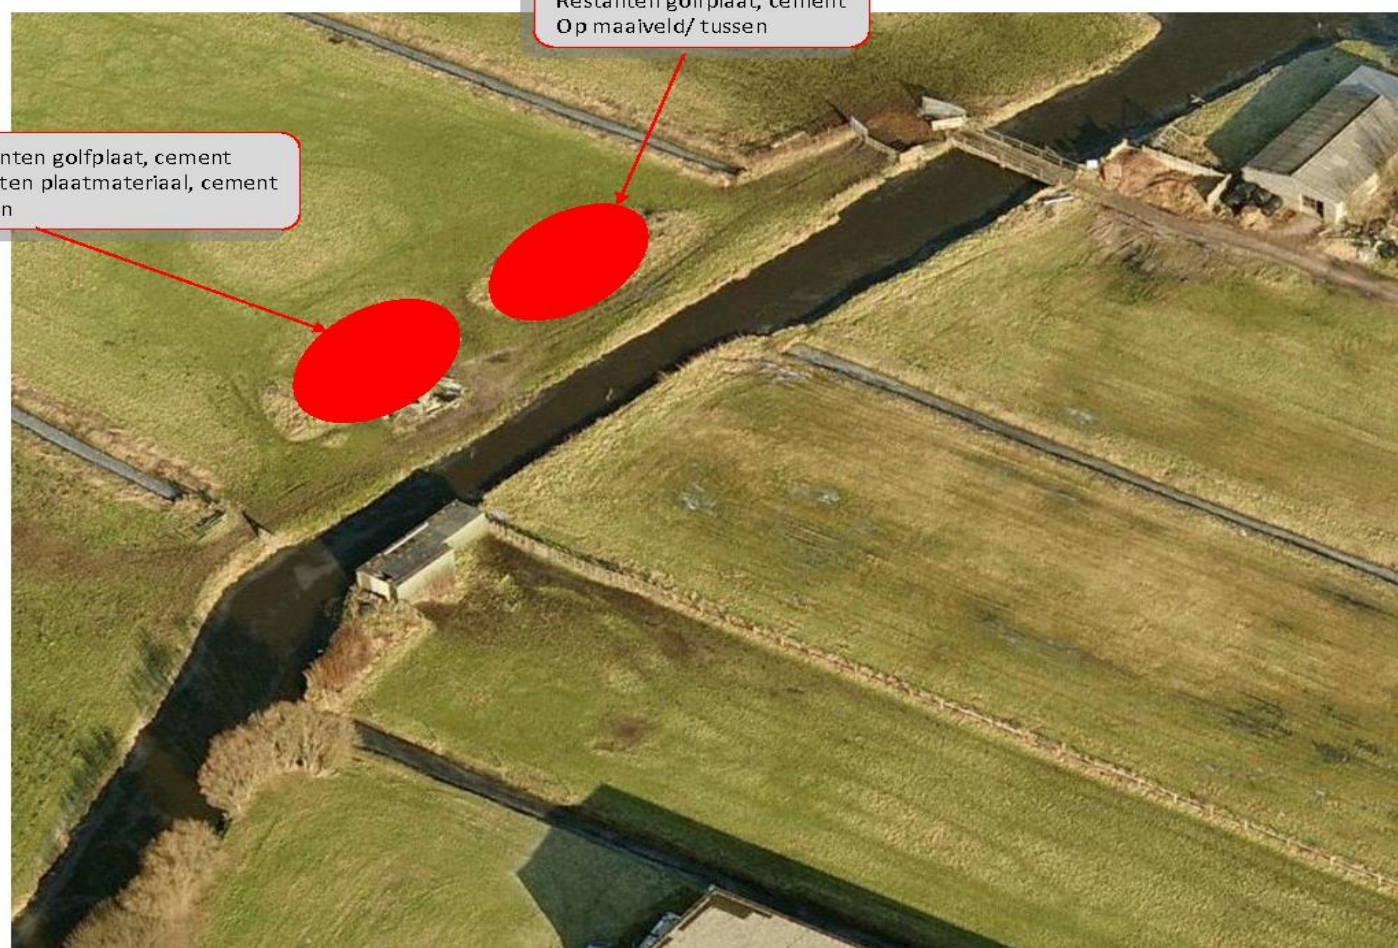
B1, M1, totaal 200 m<sup>2</sup> Restanten golfplaat, cement  
 B2, M2, totaal 96 m<sup>2</sup> Restanten plaatmateriaal, cement  
 Op maaiveld/ tussen struiken

B1, zie M1, totaal 200 m<sup>2</sup>  
 Restanten golfplaat, cement  
 Op maaiveld/ tussen
