**RAPPORT
betreffende een
verkennend
bodemonderzoek
J.P. Gouverneurlaan 20
te Sassenheim**

Datum : 17 juli 2015
Kenmerk : 1502H037/DBI/rap1
Auteur : De heer D.D.C.A. Bijl

Opdrachtgever : Sedos
: Mevrouw N. Wigmore
: Voorstraat 153
: 2201 HT Noordwijk

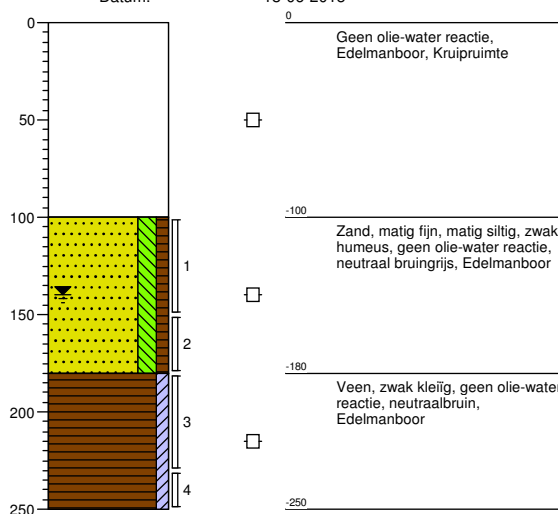
<i>Peilbuis</i>	<i>Filterstelling (m –mv)</i>	<i>Grondwaterstand (m –mv)</i>	<i>pH (-)</i>	<i>EC (µS/cm)</i>	<i>Troebelheid (NTU)</i>
03	1,70 – 2,70	1,06	6,81	1.336	15,1

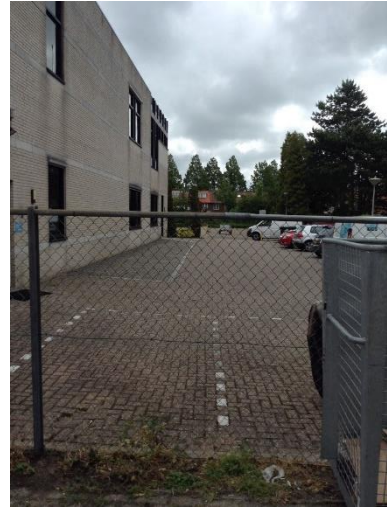
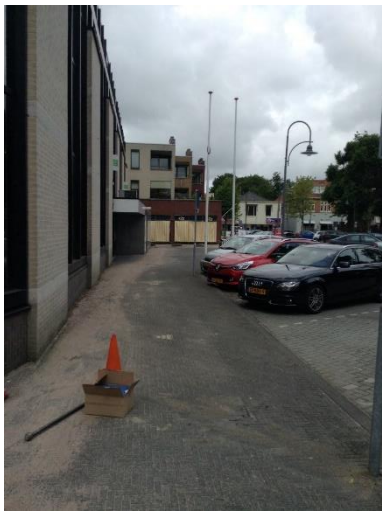
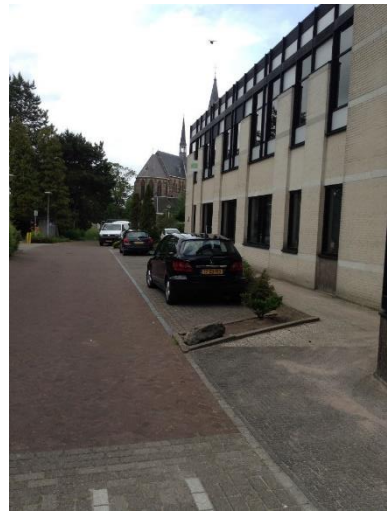
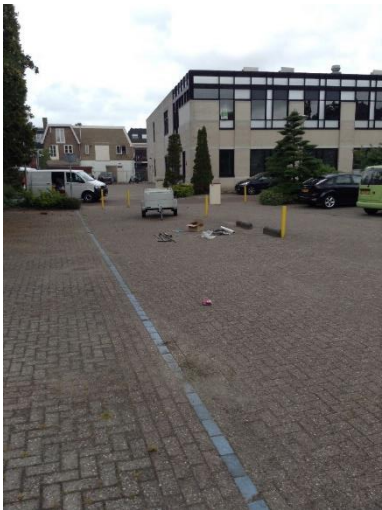
BIJLAGE 5
FOTOREPORTAGE

- tijdens de locatie-inspectie zijn op het maaiveld van de onderzoekslocatie geen asbestverdachte materialen waargenomen;
- op en in de nabijheid van de onderzoekslocatie zijn geen zakkingen, dan wel ophogingen in het maaiveld waargenomen welke kunnen duiden op de aanwezigheid van mogelijke (sloot)dempingen;
- ter plaatse van de onderzoekslocatie zijn geen huidige (bodem)bedreigende activiteiten waargenomen die een mogelijke bodemverontreiniging (hebben) kunnen veroorzaken.

Ter illustratie is in bijlage 5 een fotoreportage opgenomen.
