ASBESTINVENTARISATIE CONFORM SC-540 versie 2

Gebouwfunctie: Kantoorpand
Adres: J.P. Gouverneurlaan 20
Plaats: Sassenheim
Doel/aanleiding: Totaalsloop

Naam:	Solidé Projectadvies b.v.	Projectnummer:	150557
Eerland Certificaatnr:	07-D070138	Documentnummer:	R150557
SCA registratienr:	07-D070138.01	Datum onderzoek:	18-6-2015
Naam uitvoerende:	Dhr. K. de Goede	Datum rapportage:	26-6-2015
Identificatiecode:	51E-270115-410713	Versie 2**	15-07-2016

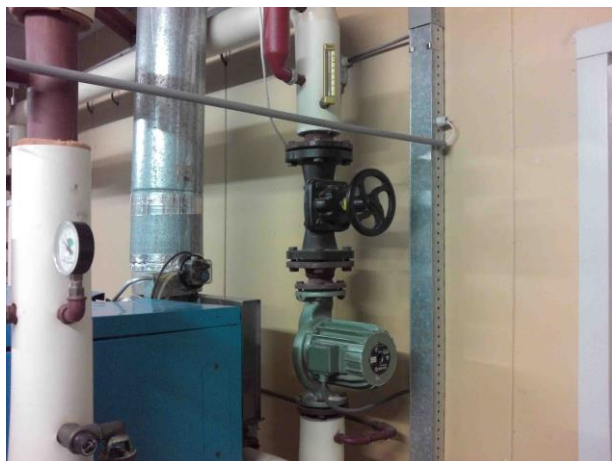
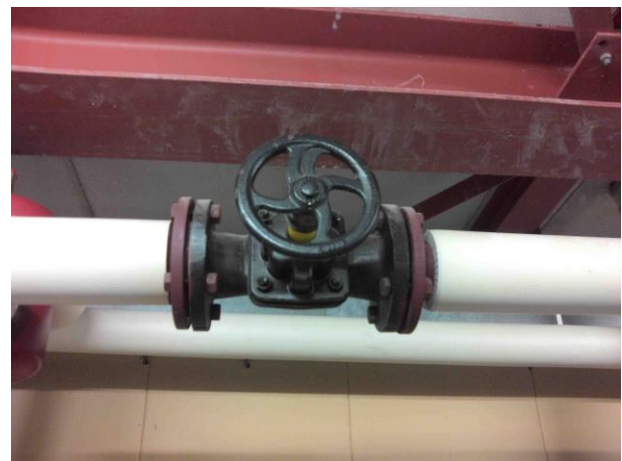
5.2.1 Brontype 15055701 – Afdichting

Omschrijving:	Pakking	Monsterreferentie:	MM150557-01
Bevestiging:	Geklemd	Analyseresultaat:	Chrysotiel 30-60%
Hoedanigheid:	Onbeschadigd	Risicoklasse:	1
Gebondenheid:	Niet-Hechtgebonden

Adres	Locatie	Bereikbaarheid	Hoeveelheid
J.P. Gouverneurlaan 20	2e verdieping - Cv-ruimte	Goed	6 stuks

Verwijdermethode: In het geheel verwijderen

Wij adviseren aan de asbesthoudende toepassing geen werkzaamheden te (laten) verrichten. De verwijdering van deze asbesthoudende toepassing kan zonder schade (in het geheel) verwijderd worden, hierdoor komt de sanering in Risicoklasse 1.

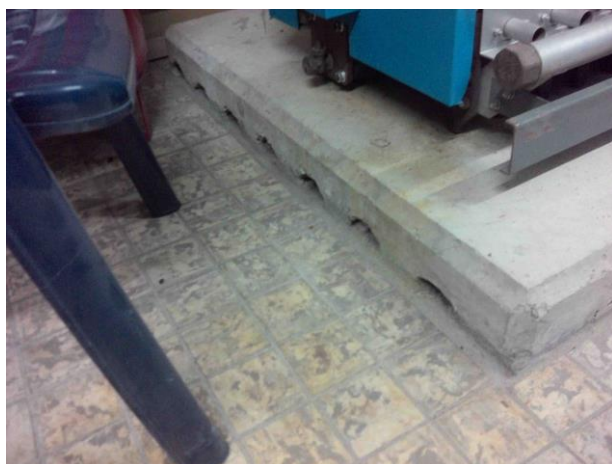
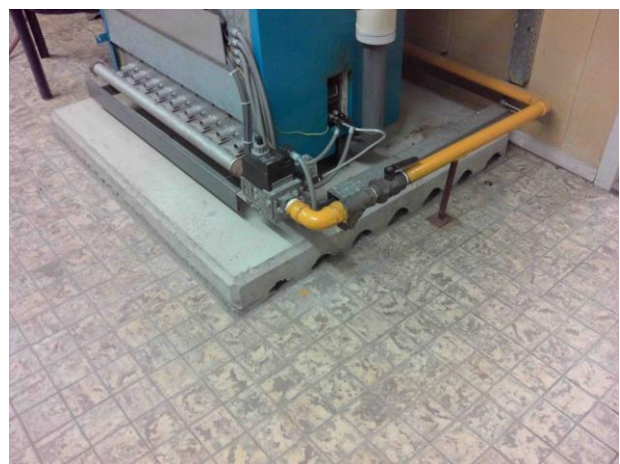
5.2.2 Brontype 15055702 – Bekisting

De 2e verdieping bestaat uit diverse ruimten, welke van elkaar worden gescheiden d.m.v. gemetselde wanden. De vloeren zijn van beton en zijn voorzien van tegelwerk en vloerbedekking. Op deze bouwlaag is de luchtbehandeling aanwezig waarvan het bouwjaar niet gevonden is. De stalen luchtkanalen worden d.m.v. stalen flenzen met elkaar verbonden. Tussen deze flenzen is kit aanwezig. Tevens is op deze bouwlaag een CV-ketel aanwezig van het merk Buderus en moet conform het Intechnum handboek als asbesthoudend worden beschouwd. Tussen de flenzen van het leidingwerk zijn asbesthoudende pakkingen aangetroffen. De CV-ketel staat op een betonnen verhoging welke op een asbestverdachte golfplaat is gestort.

Omschrijving:	Golfplaat	Monsterreferentie:	MM150557-02
Bevestiging:	Gestort	Analyseresultaat:	Chrysotiel 10-15%
Hoedanigheid:	Licht beschadigd	Risicoklasse:	2
Gebondenheid:	Hechtgebonden

Adres	Locatie	Bereikbaarheid	Hoeveelheid
J.P. Gouverneurlaan 20	2e verdieping - CV-ruimte	Slecht	2 m ²

Verwijdermethode: Containment

Wij adviseren aan de asbesthoudende toepassing geen werkzaamheden te (laten) verrichten. De verwijdering van deze asbesthoudende toepassing kan niet zonder schade aan het asbesthoudende materiaal toe te brengen, hierdoor komt de sanering in Risicoklasse 2. De sanering dient te geschieden door een SC-530 gecertificeerd bedrijf.

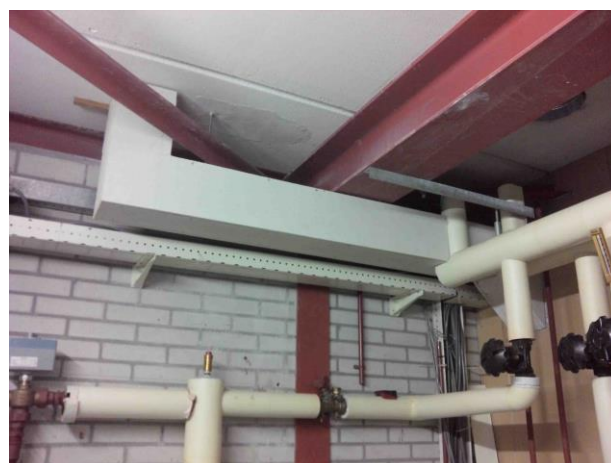
5.2.3 Brontype 15055703 – Brandwering

Omschrijving:	Plaatmateriaal	Monsterreferentie:	MM150557-03
Bevestiging:	Geschroefd	Analyseresultaat:	< 0,1 %
Hoedanigheid:	n.v.t.	Risicoklasse:	n.v.t.
Gebondenheid:	n.v.t.

Uit de analyse is gebleken dat het genomen monster geen asbest bevat.

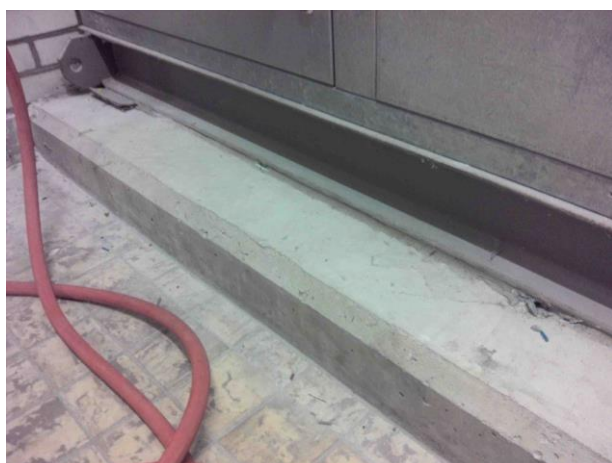
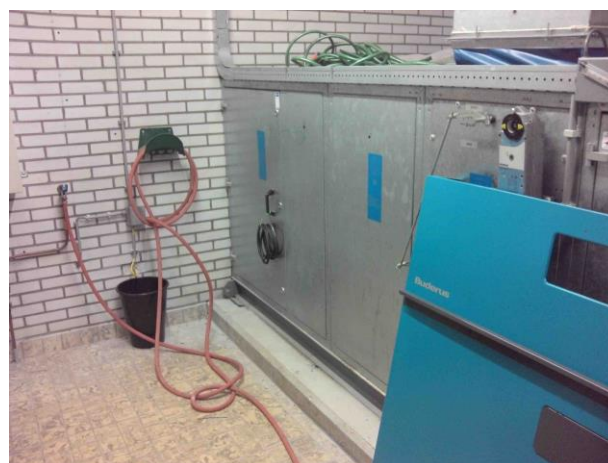
5.2.4 Brontype 15055704 – Afdichting

Omschrijving:	Kit	Monsterreferentie:	MM150557-04
Bevestiging:	Gekit	Analyseresultaat:	n.v.t.
Hoedanigheid:	n.v.t.	Risicoklasse:	n.v.t.
Gebondenheid:	n.v.t.

Uit de analyse is gebleken dat het genomen monster geen asbest bevat.

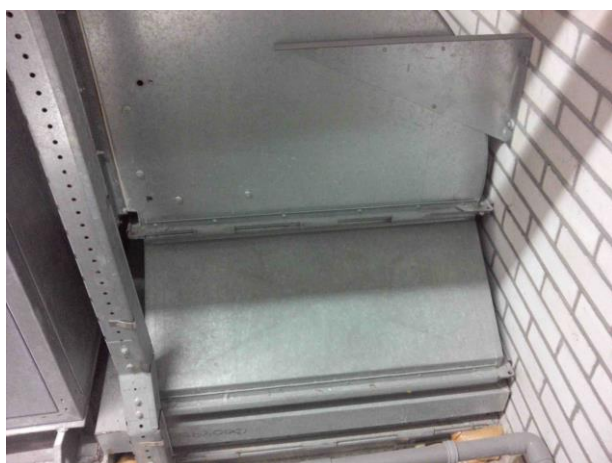
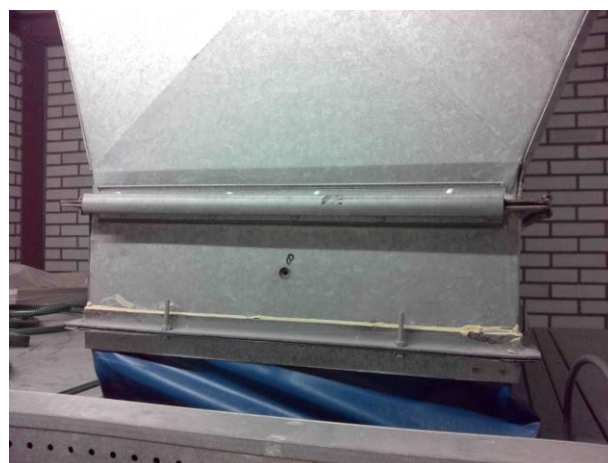
5.2.5 Brontype 15055705 – Afdichting

Omschrijving:	Kit	Monsterreferentie:	MM150557-05
Bevestiging:	Gekit	Analyseresultaat:	< 0,1 %
Hoedanigheid:	n.v.t.	Risicoklasse:	n.v.t.
Gebondenheid:	n.v.t.

Uit de analyse is gebleken dat het genomen monster geen asbest bevat.

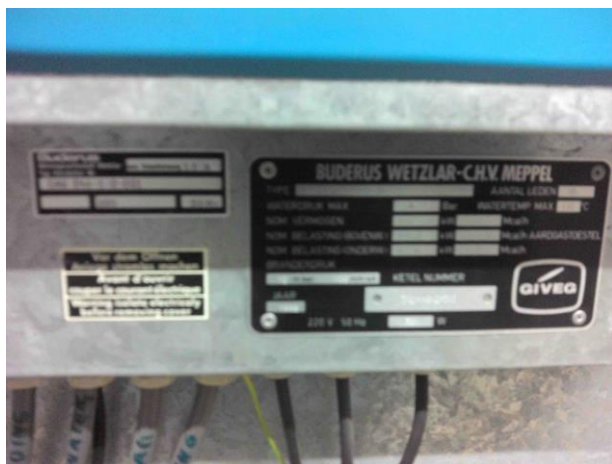
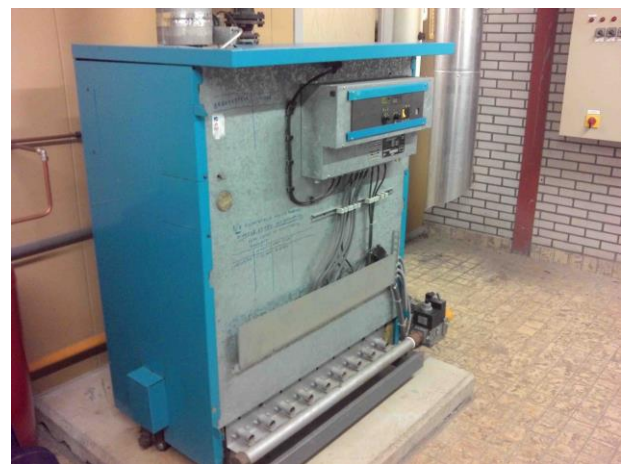
5.2.6 Brontype 15055706 – CV-ketel

Omschrijving:	CV-ketel	Monsterreferentie:	VI150557-01
Bevestiging:	Los	Analyseresultaat:	Asbesthoudend
Hoedanigheid:	Onbeschadigd	Risicoklasse:	1-3
Gebondenheid:	Niet vastgesteld

Adres	Locatie	Bereikbaarheid	Hoeveelheid
J.P. Gouverneurlaan 20	2e verdieping - CV-ruimte	Goed	1 stuks

Verwijdermethode: Containment

Wij adviseren aan de asbesthoudende toepassing geen werkzaamheden te (laten) verrichten. De verwijdering van deze asbesthoudende toepassing kan zonder schade (in het geheel) verwijderd worden, hierdoor komt de sanering in Risicoklasse 1.

Wanneer de verwijdering van deze asbesthoudende toepassing niet zonder schade aan het asbesthoudende materiaal toe te brengen kan, komt de sanering in Risicoklasse 3. De sanering dient dan te geschieden door een SC-530 gecertificeerd bedrijf.
