**RAPPORT  
betreffende een  
verkennend  
bodemonderzoek  
Loosterweg 51F  
te Voorhout**

Datum : 26 mei 2016  
Kenmerk : 1604J19/RKO/rap1  
Auteur : De heer R. Kok

Opdrachtgever : W.F. Leenen & zn.  
: De heer J. Leenen  
: Loosterweg 51F  
: 2215 TM Voorhout

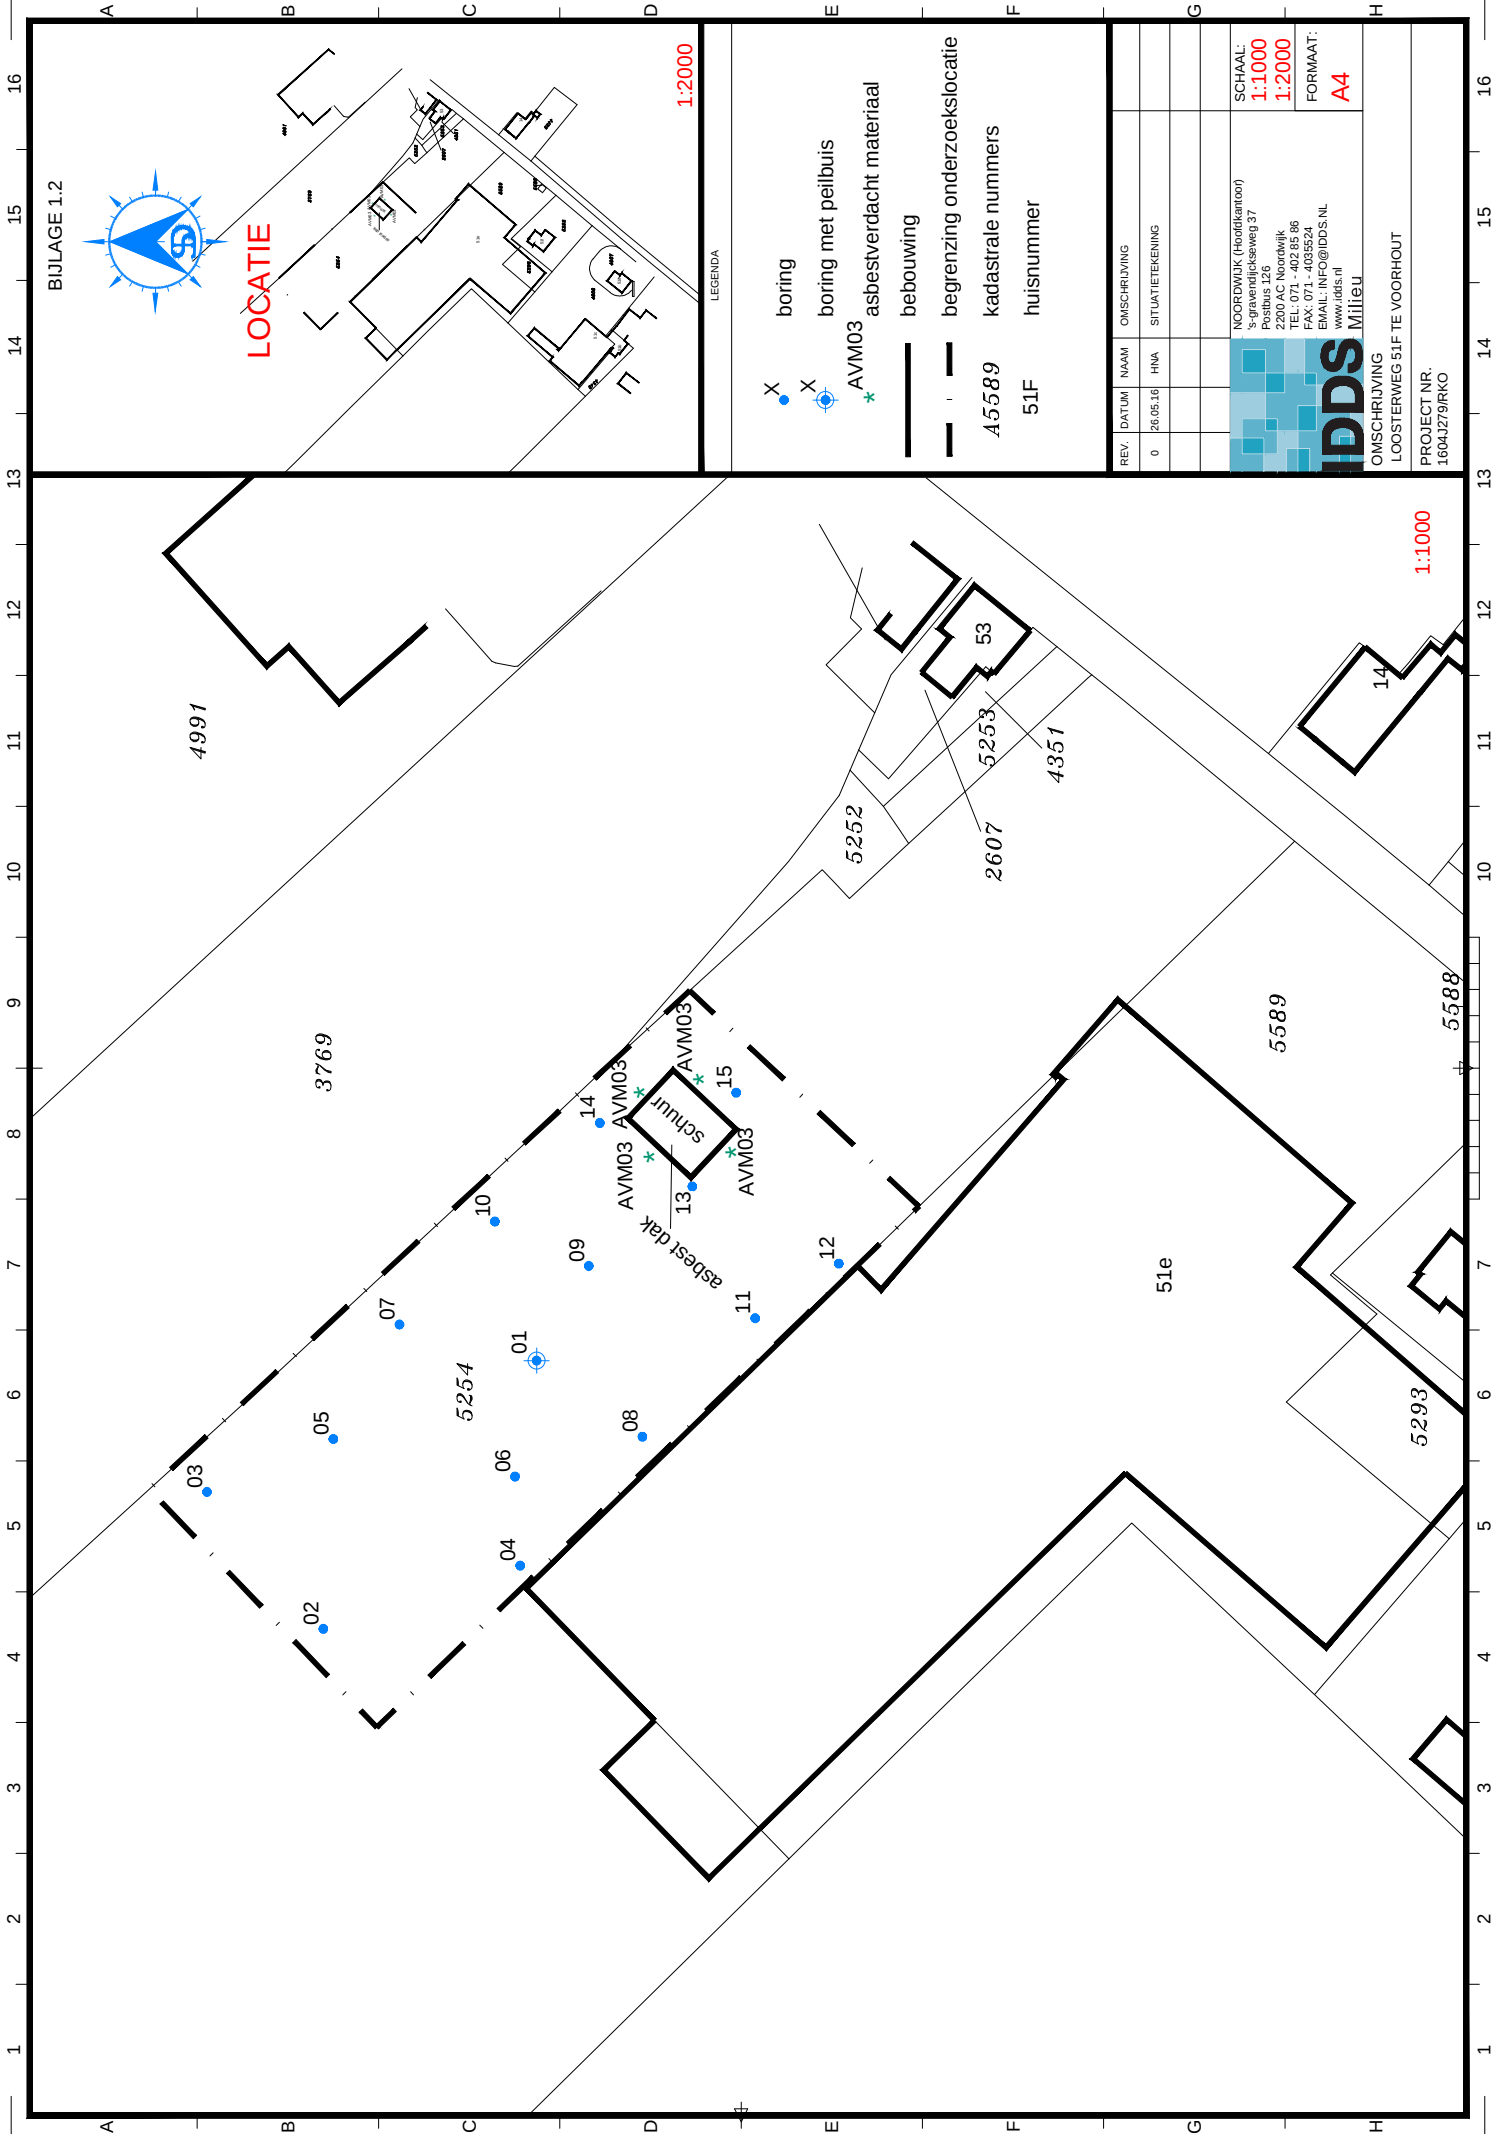
1.2 SITUATIETEKENING

De veldwerkzaamheden zijn op 11 mei 2016 uitgevoerd. Op 17 mei 2016 heeft bemonstering van het grondwater plaatsgevonden. De uitgevoerde boringen zijn beschreven in tabel 3. De onderzoekslocatie en de posities van de meetpunten zijn weergegeven in de situatietekening van bijlage 1.2.

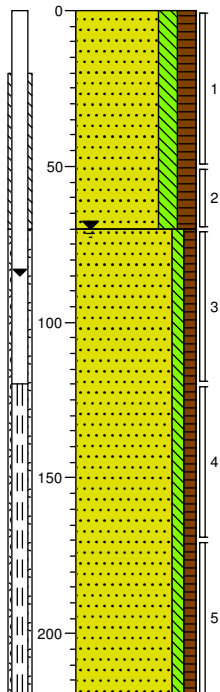
Zand, matig fijn, matig siltig, matig humeus, geen olie-water reactie, neutraalbruin, Edelmanboor

Zand, matig fijn, zwak siltig, zwak humeus, geen olie-water reactie, neutraalgrijs, Zuigerboor

De bodem van het terrein bestaat globaal vanaf het maaiveld tot de geboorde diepte van 2,2 m-mv uit zand. Een gedetailleerde beschrijving van de ter plaatse van de onderzoekslocatie aangetroffen bodemopbouw (lithologie) is weergegeven in bijlage 2 (boorstaten).

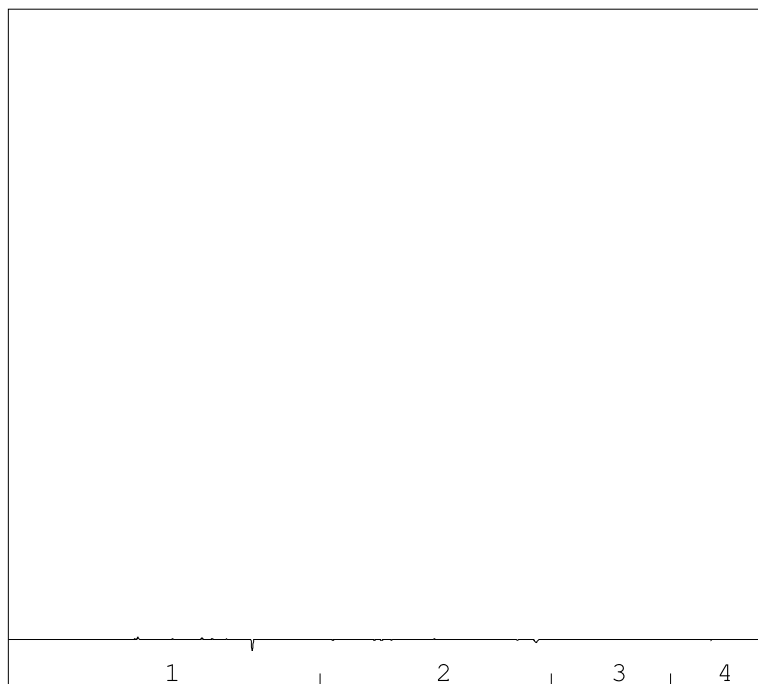
## OLIECHROMATOGRAM

Monstercode : 2067121  
Project omschrijving : 1604J279-Loosterweg  
Uw referentie : 01-1-1  
Methode : minerale olie (florisil clean-up)

minerale olie gehalte: <50 µg/l

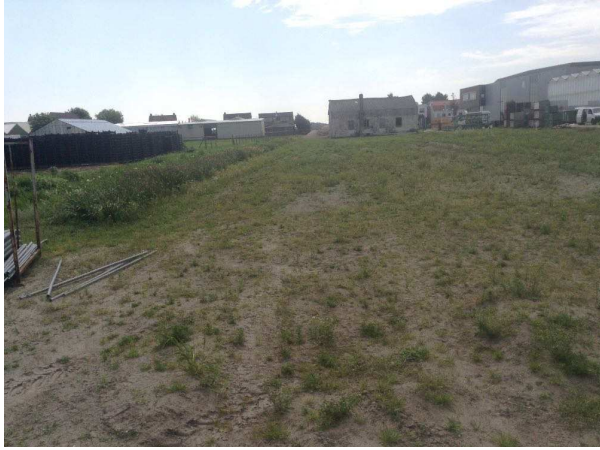
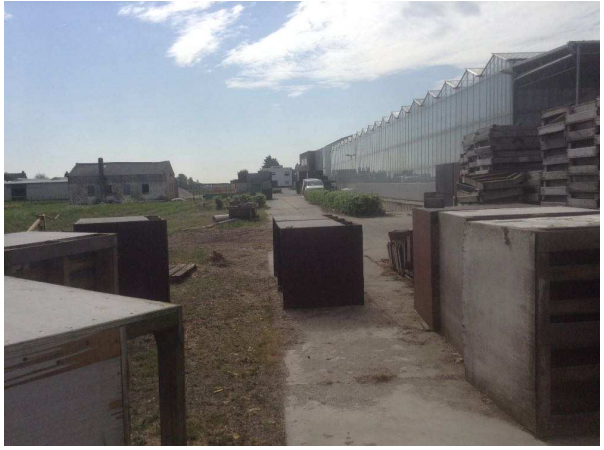
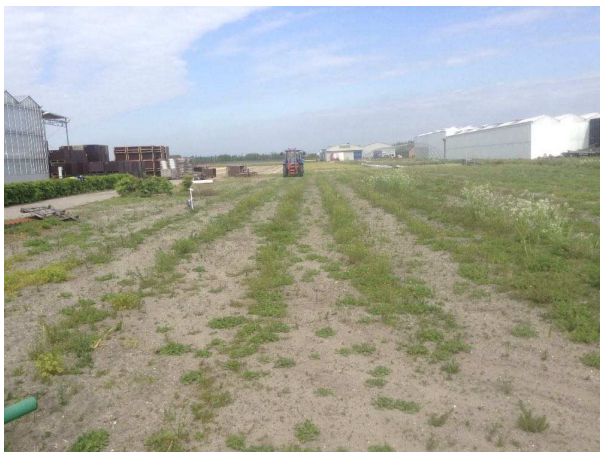
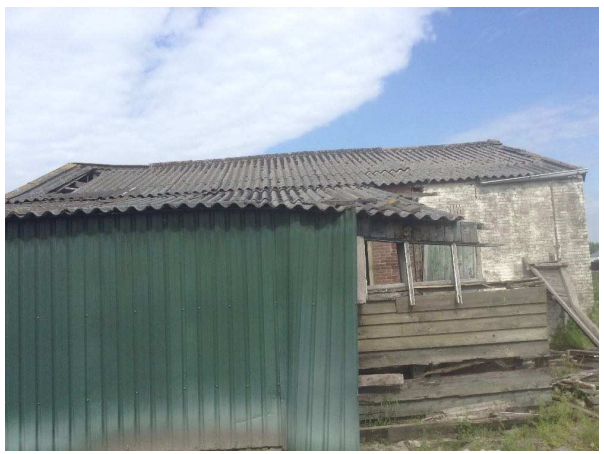
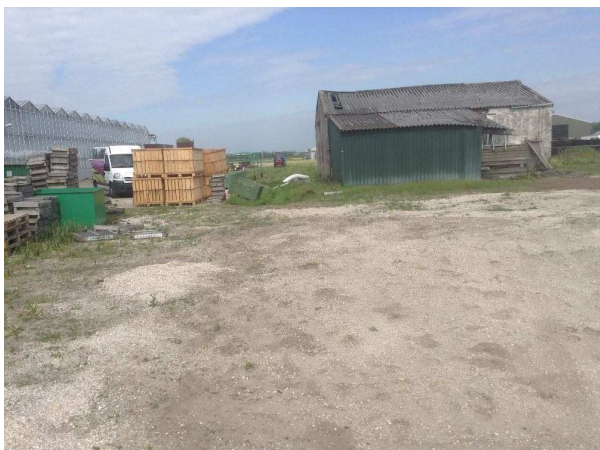
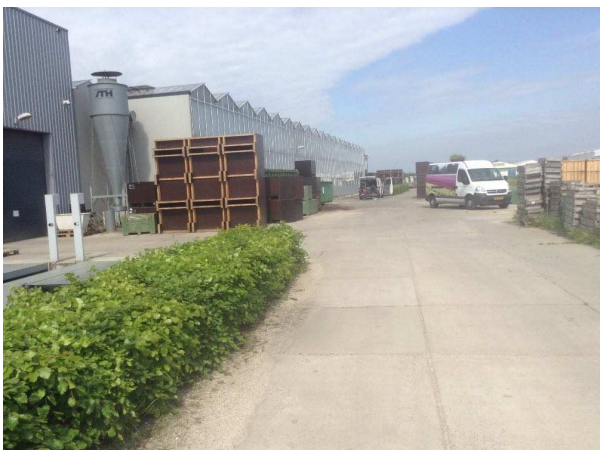
**BIJLAGE 5**  
FOTOREPORTAGE

- de onderzoekslocatie is braakliggend;
- ter plaatse van de onderzoekslocatie zijn op het maaiveld geen zakkingen waargenomen welke kunnen duiden op de aanwezigheid van mogelijke (sloot)dempingen;
- op en in de directe nabijheid van de onderzoekslocatie zijn geen bodembedreigende activiteiten waargenomen;
- tijdens de locatie-inspectie zijn asbestverdachte materialen waargenomen;
- de naast gelegen percelen zijn in gebruik als wonen met tuin en agrarische percelen.

Op het maaiveld nabij de schuur is zintuiglijk asbestverdachte materialen waargenomen. In het opgeboorde bodemmateriaal is geen asbestverdachte materialen waargenomen. Er heeft reeds een asbestinventarisatie plaatsgevonden.
