**RAPPORT  
betreffende een  
verkennend  
bodemonderzoek  
Schoonoord 23  
te Warmond**

Datum : 31 maart 2015  
Kenmerk : 1502G965/GGE/rap1  
Auteur : drs. G. Gerrmann

In opdracht van Gemeente Teylingen is een verkennend milieukundig bodemonderzoek verricht op de locatie Schoonoord 23 te Warmond.

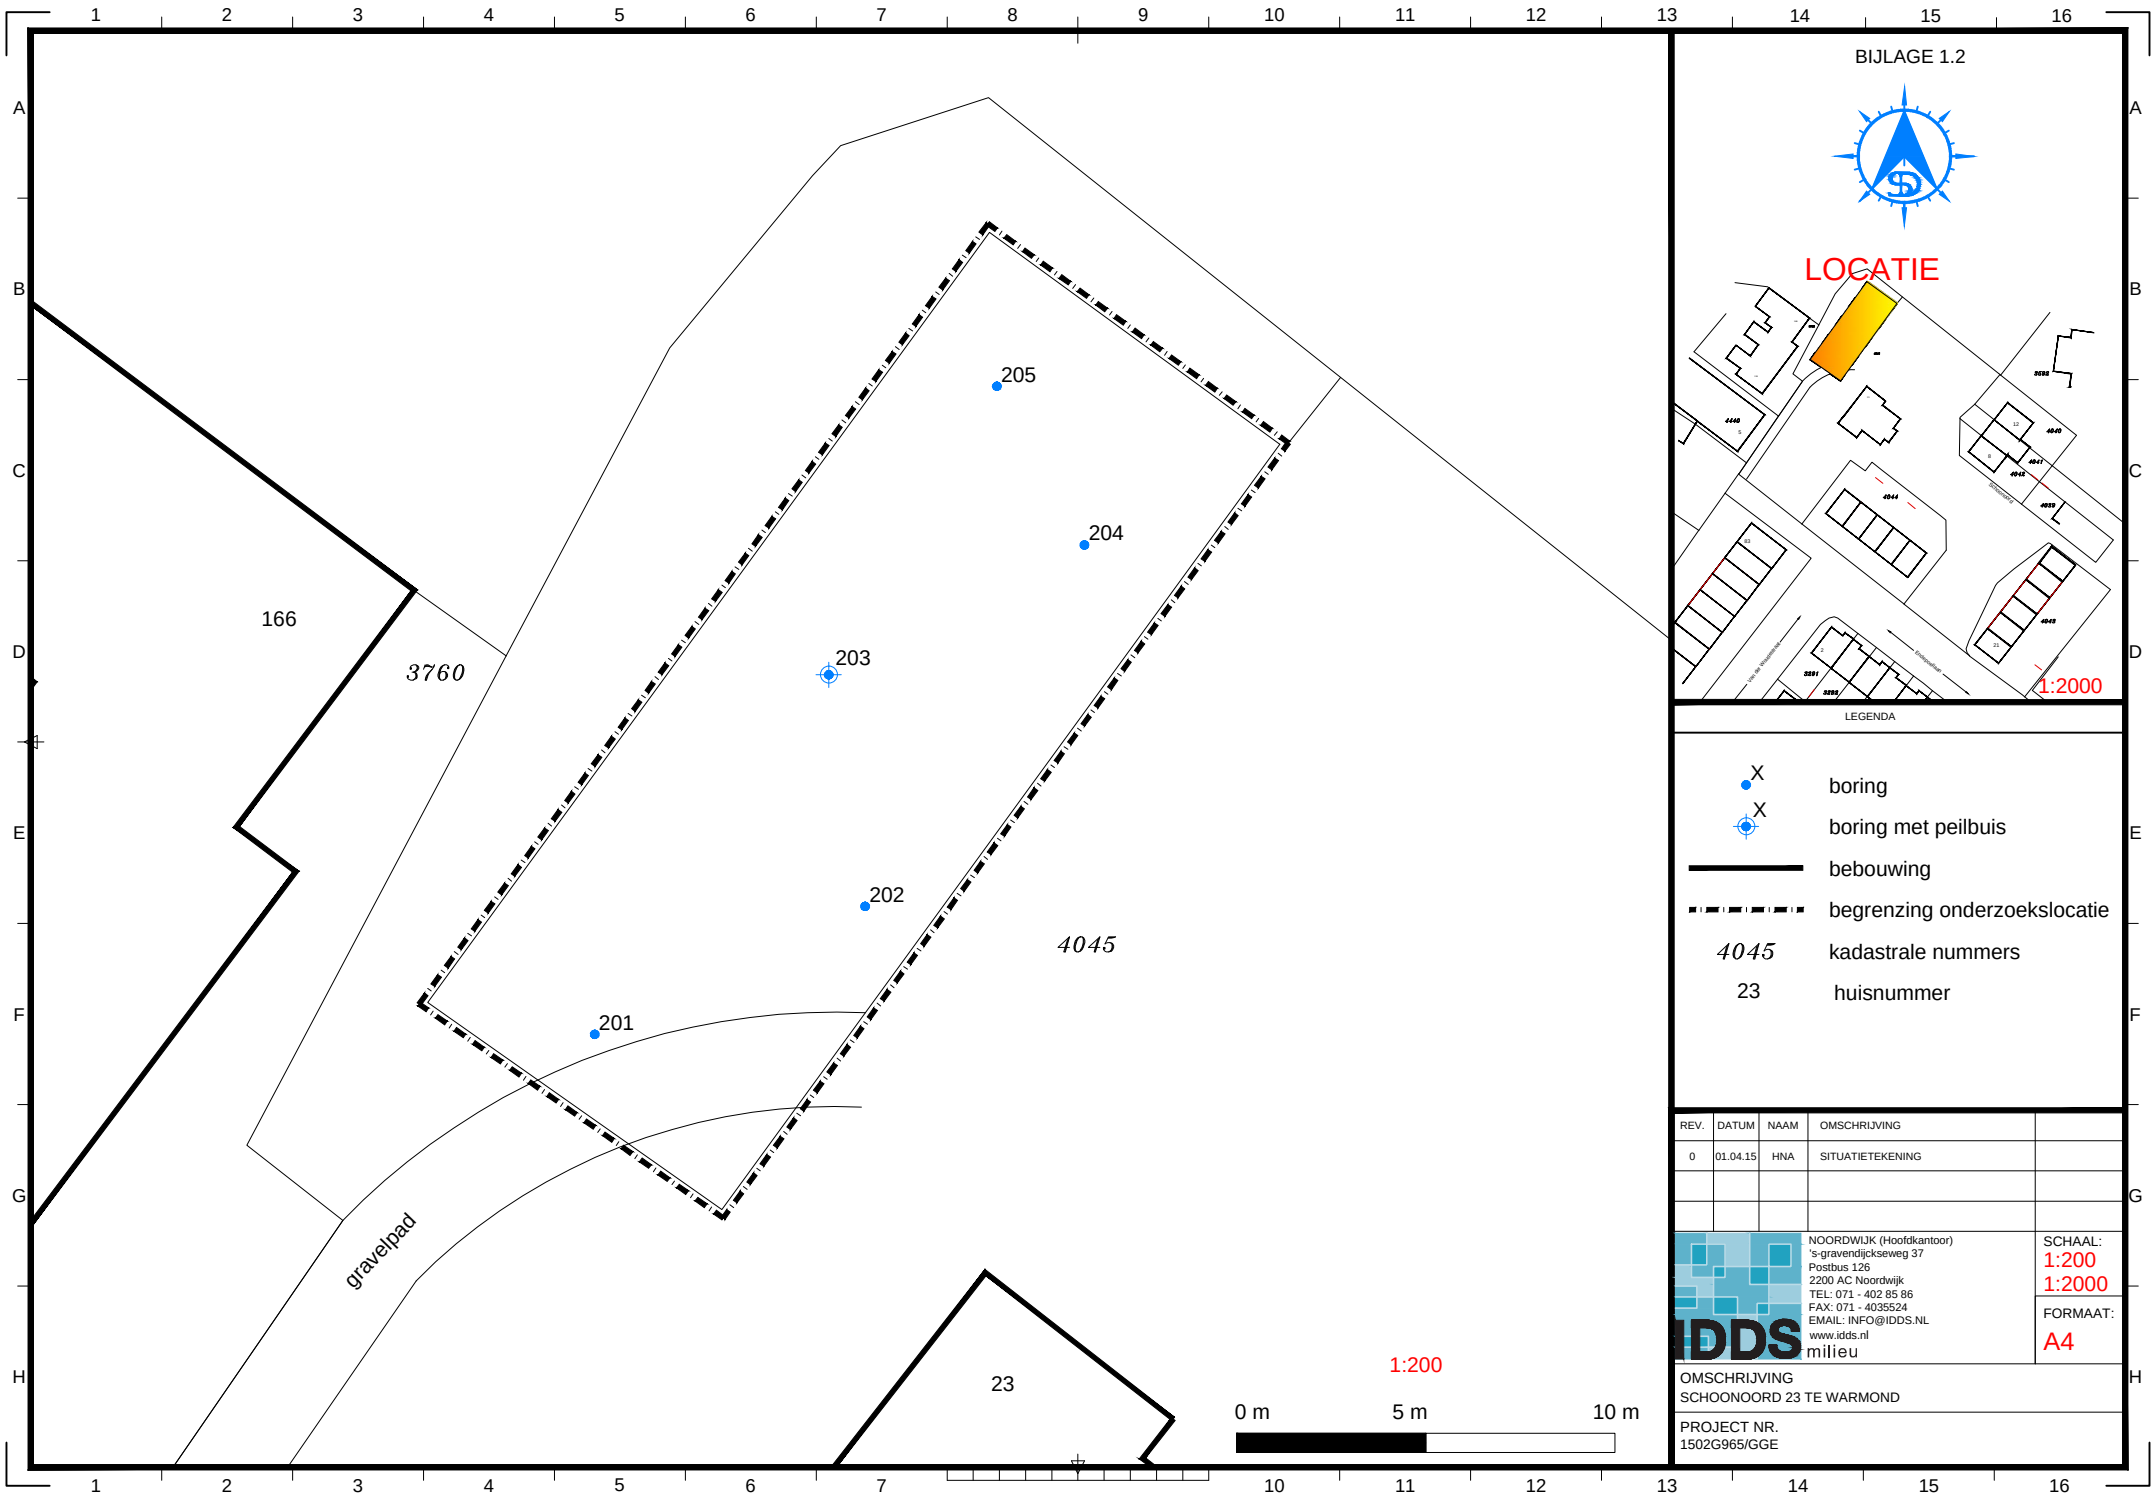
1.2 SITUATIETEKENING

De veldwerkzaamheden zijn op 10 maart 2015 uitgevoerd. Op 17 maart 2015 heeft bemonstering van het grondwater plaatsgevonden. De uitgevoerde boringen zijn beschreven in tabel 3. De onderzoekslocatie en de posities van de meetpunten zijn weergegeven in de situatietekening van bijlage 1.2.

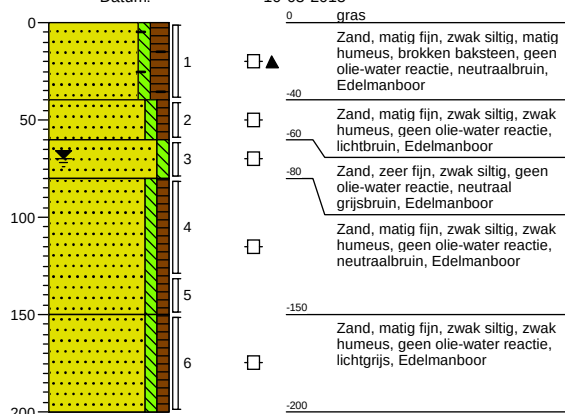
**Boring:****201**

| <i>Boring</i> | <i>Diepte<br/>[m-mv]</i> | <i>Samenstelling</i> | <i>Bijzonderheden</i> |
|---|---|---|---|
| 201 | 0-0,4 | Siltig zand | Brokken baksteen |

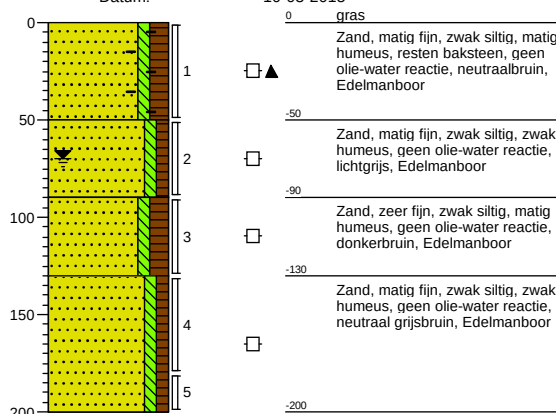
**Boring:****202**

| <i>Boring</i> | <i>Diepte<br/>[m-mv]</i> | <i>Samenstelling</i> | <i>Bijzonderheden</i> |
|---|---|---|---|
| 202 | 0-0,5 | Siltig zand | Resten baksteen |

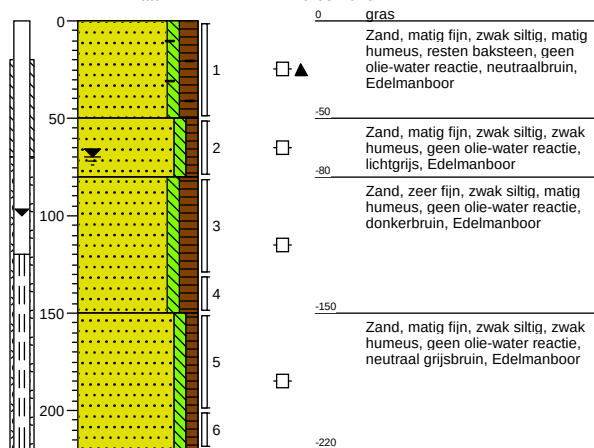
**Boring:****203**

| <i>Boring</i> | <i>Diepte<br/>[m-mv]</i> | <i>Samenstelling</i> | <i>Bijzonderheden</i> |
|---|---|---|---|
| 203 | 0-0,5 | Siltig zand | Resten baksteen |

| <i>Peilbuisnummer</i> | <i>Filterstelling<br/>[m-mv]</i> | <i>Grondwaterstand<br/>[m-mv]</i> | <i>Metingen</i> | | | <i>Bijzonderheden</i> |
|---|---|---|---|---|---|---|
| 203 | 1,2-2,2 | 1,00 | 7,37 | 435 | 34,6 | Geen |

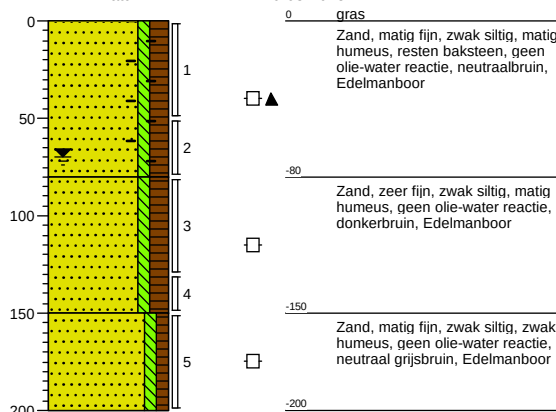
**Boring:****204**

| <i>Boring</i> | <i>Diepte<br/>[m-mv]</i> | <i>Samenstelling</i> | <i>Bijzonderheden</i> |
|---|---|---|---|
| 204 | 0-0,8 | Siltig zand | Resten baksteen |

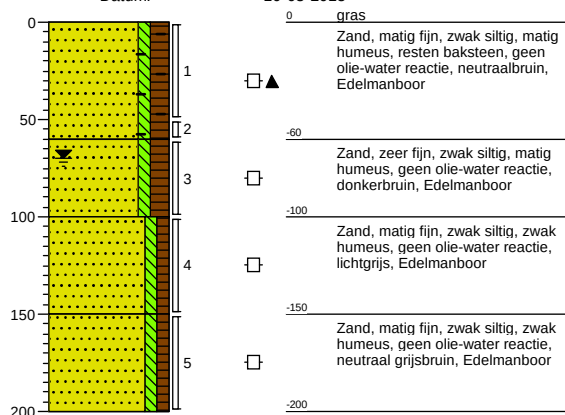
**Boring:****205**

| <i>Boring</i> | <i>Diepte<br/>[m-mv]</i> | <i>Samenstelling</i> | <i>Bijzonderheden</i> |
|---|---|---|---|
| 205 | 0-0,6 | Siltig zand | Resten baksteen |

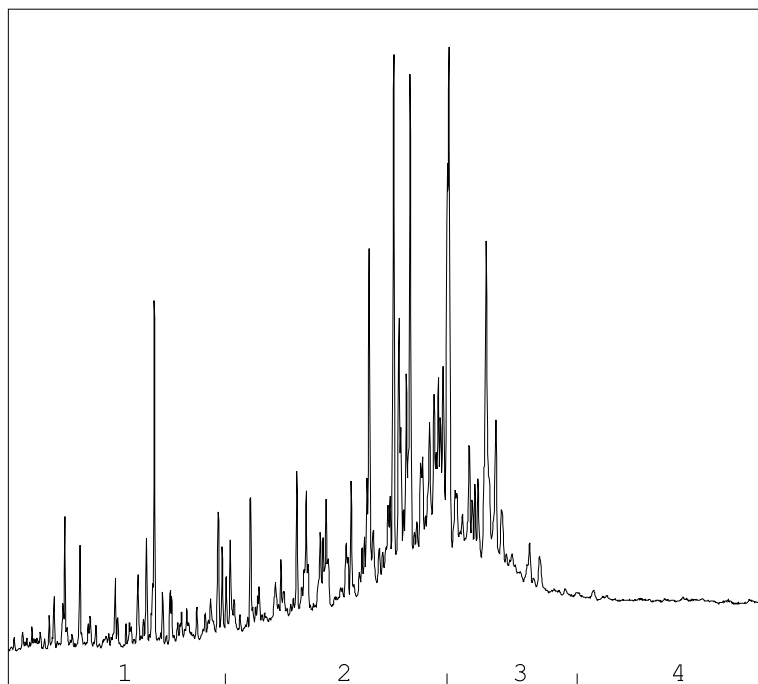
## OLIECHROMATOGRAM

Monstercode : 1156331  
Project omschrijving : 1502G965-schoonoord 23 te Warmond  
Uw referentie : M01 201 (0-40) 202 (0-50) 204 (0-50) 205 (0-50)  
Methode : minerale olie (florisil clean-up)

minerale olie gehalte: < 35 mg/kg ds

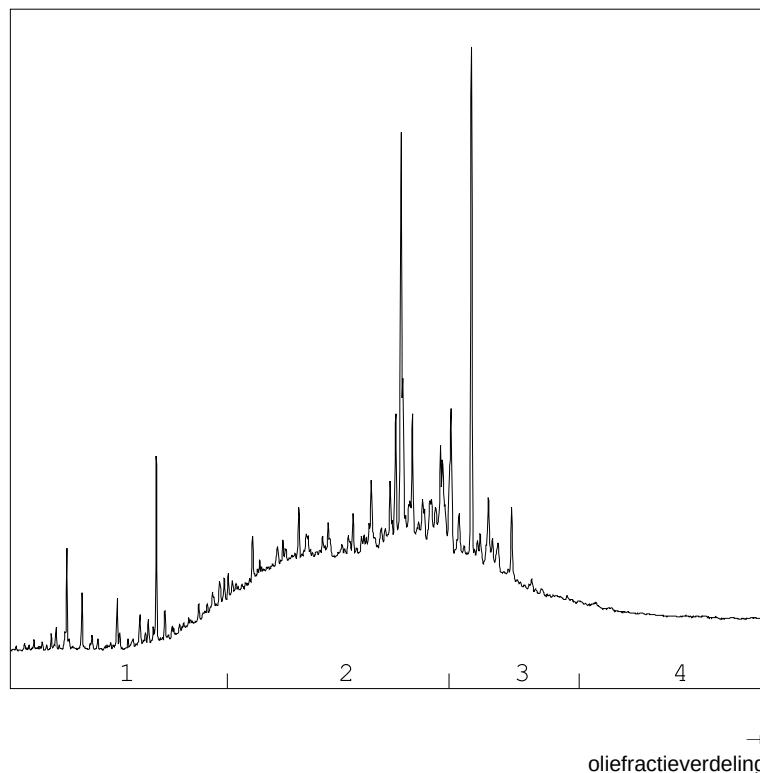
## OLIECHROMATOGRAM

Monstercode : 1156332  
Project omschrijving : 1502G965-schoonoord 23 te Warmond  
Uw referentie : M02 201 (60-80) 202 (50-90) 204 (50-80) 205 (60-100)  
Methode : minerale olie (florisil clean-up)

| 1) fractie > C10 - C19 | 7 % |

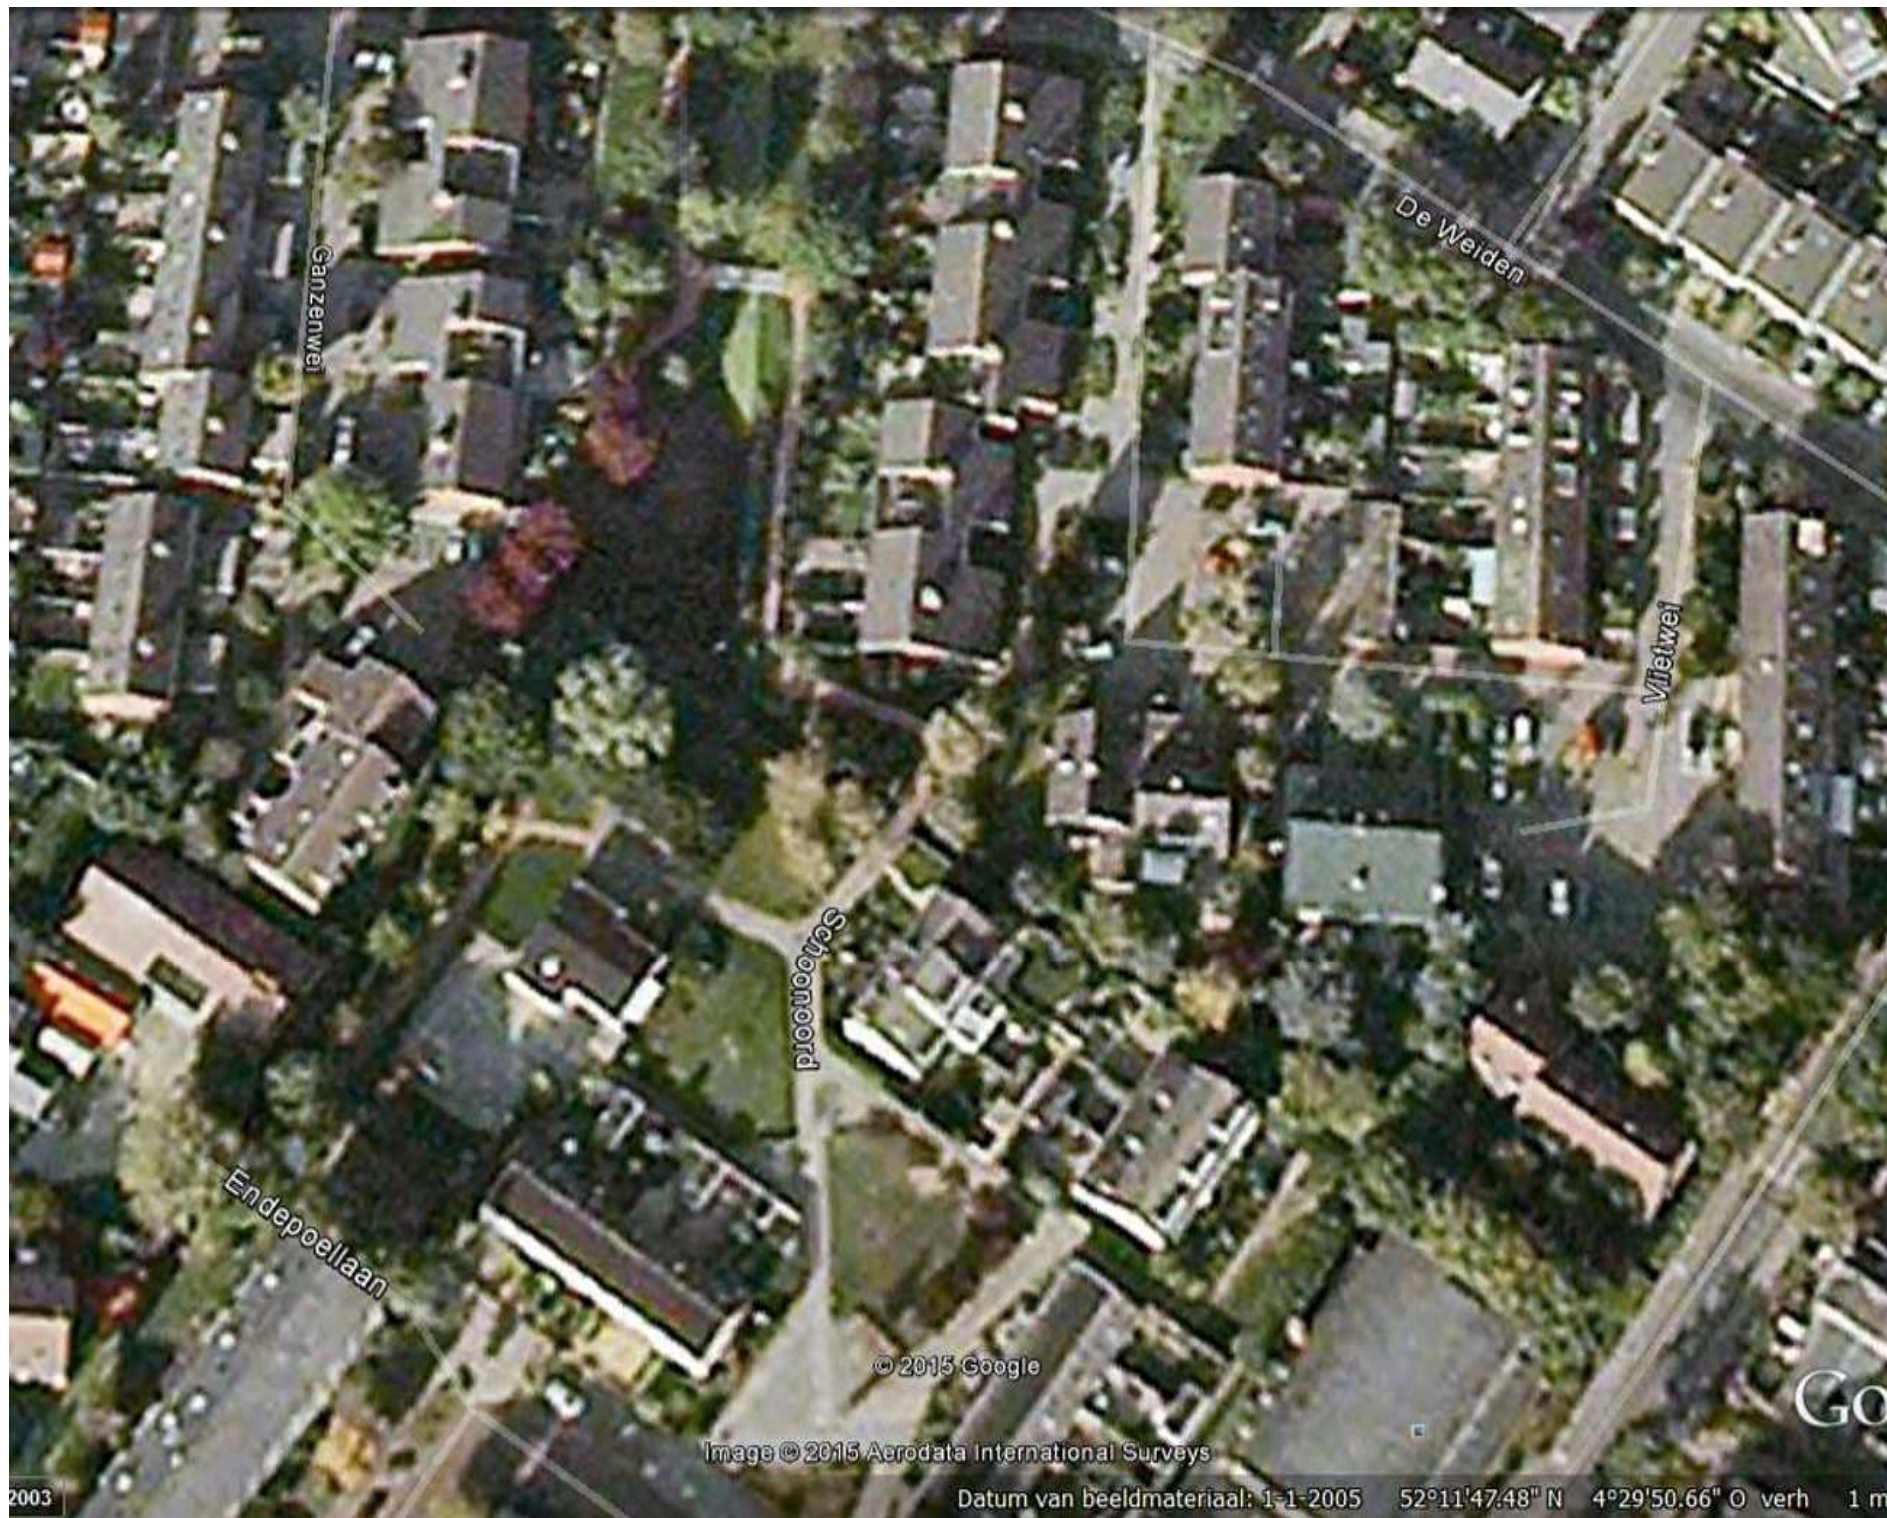
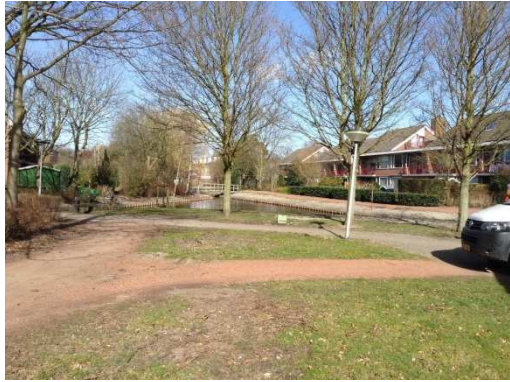
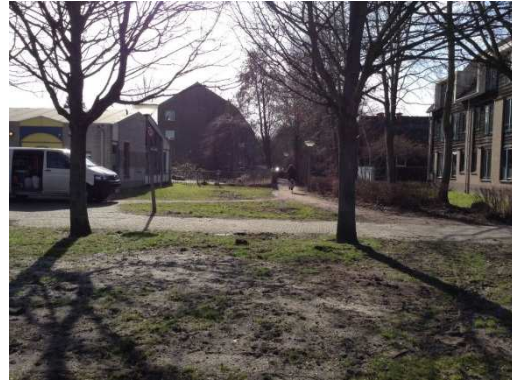
**BIJLAGE 5**  
FOTOREPORTAGE

Op 10 maart 2015 heeft een locatie-inspectie plaatsgevonden. In de nabijheid van de onderzoekslocatie bevindt zich momenteel een leegstaand gebouw (voormalige peuterspeelzaal: De Woezel). Ter plaatse van de onderzoekslocatie zijn geen potentieel bodembedreigende (bedrijfs)activiteiten waargenomen. De onderzoekslocatie is onverhard. In de nabijheid van de onderzoekslocatie zijn gravelpaden aanwezig (reeds onderzocht zie paragraaf 2.4). Ter plaatse van en in de nabijheid van de onderzoekslocatie zal in de toekomst herontwikkeling plaatsvinden, waarbij nieuwbouw zal worden gerealiseerd. De onderhavige onderzoekslocatie was niet opgenomen in het reeds uitgevoerde bodemonderzoek. Ter illustratie is in bijlage 5 een fotoreportage opgenomen.
