Jan van der Jagtstraat 2 te Voorhout

Milieuhygiënisch vooronderzoek
Verkennd milieukundig bodemonderzoek

Kenmerk A0851-06/ADR/rap1
Datum 21 juni 2021

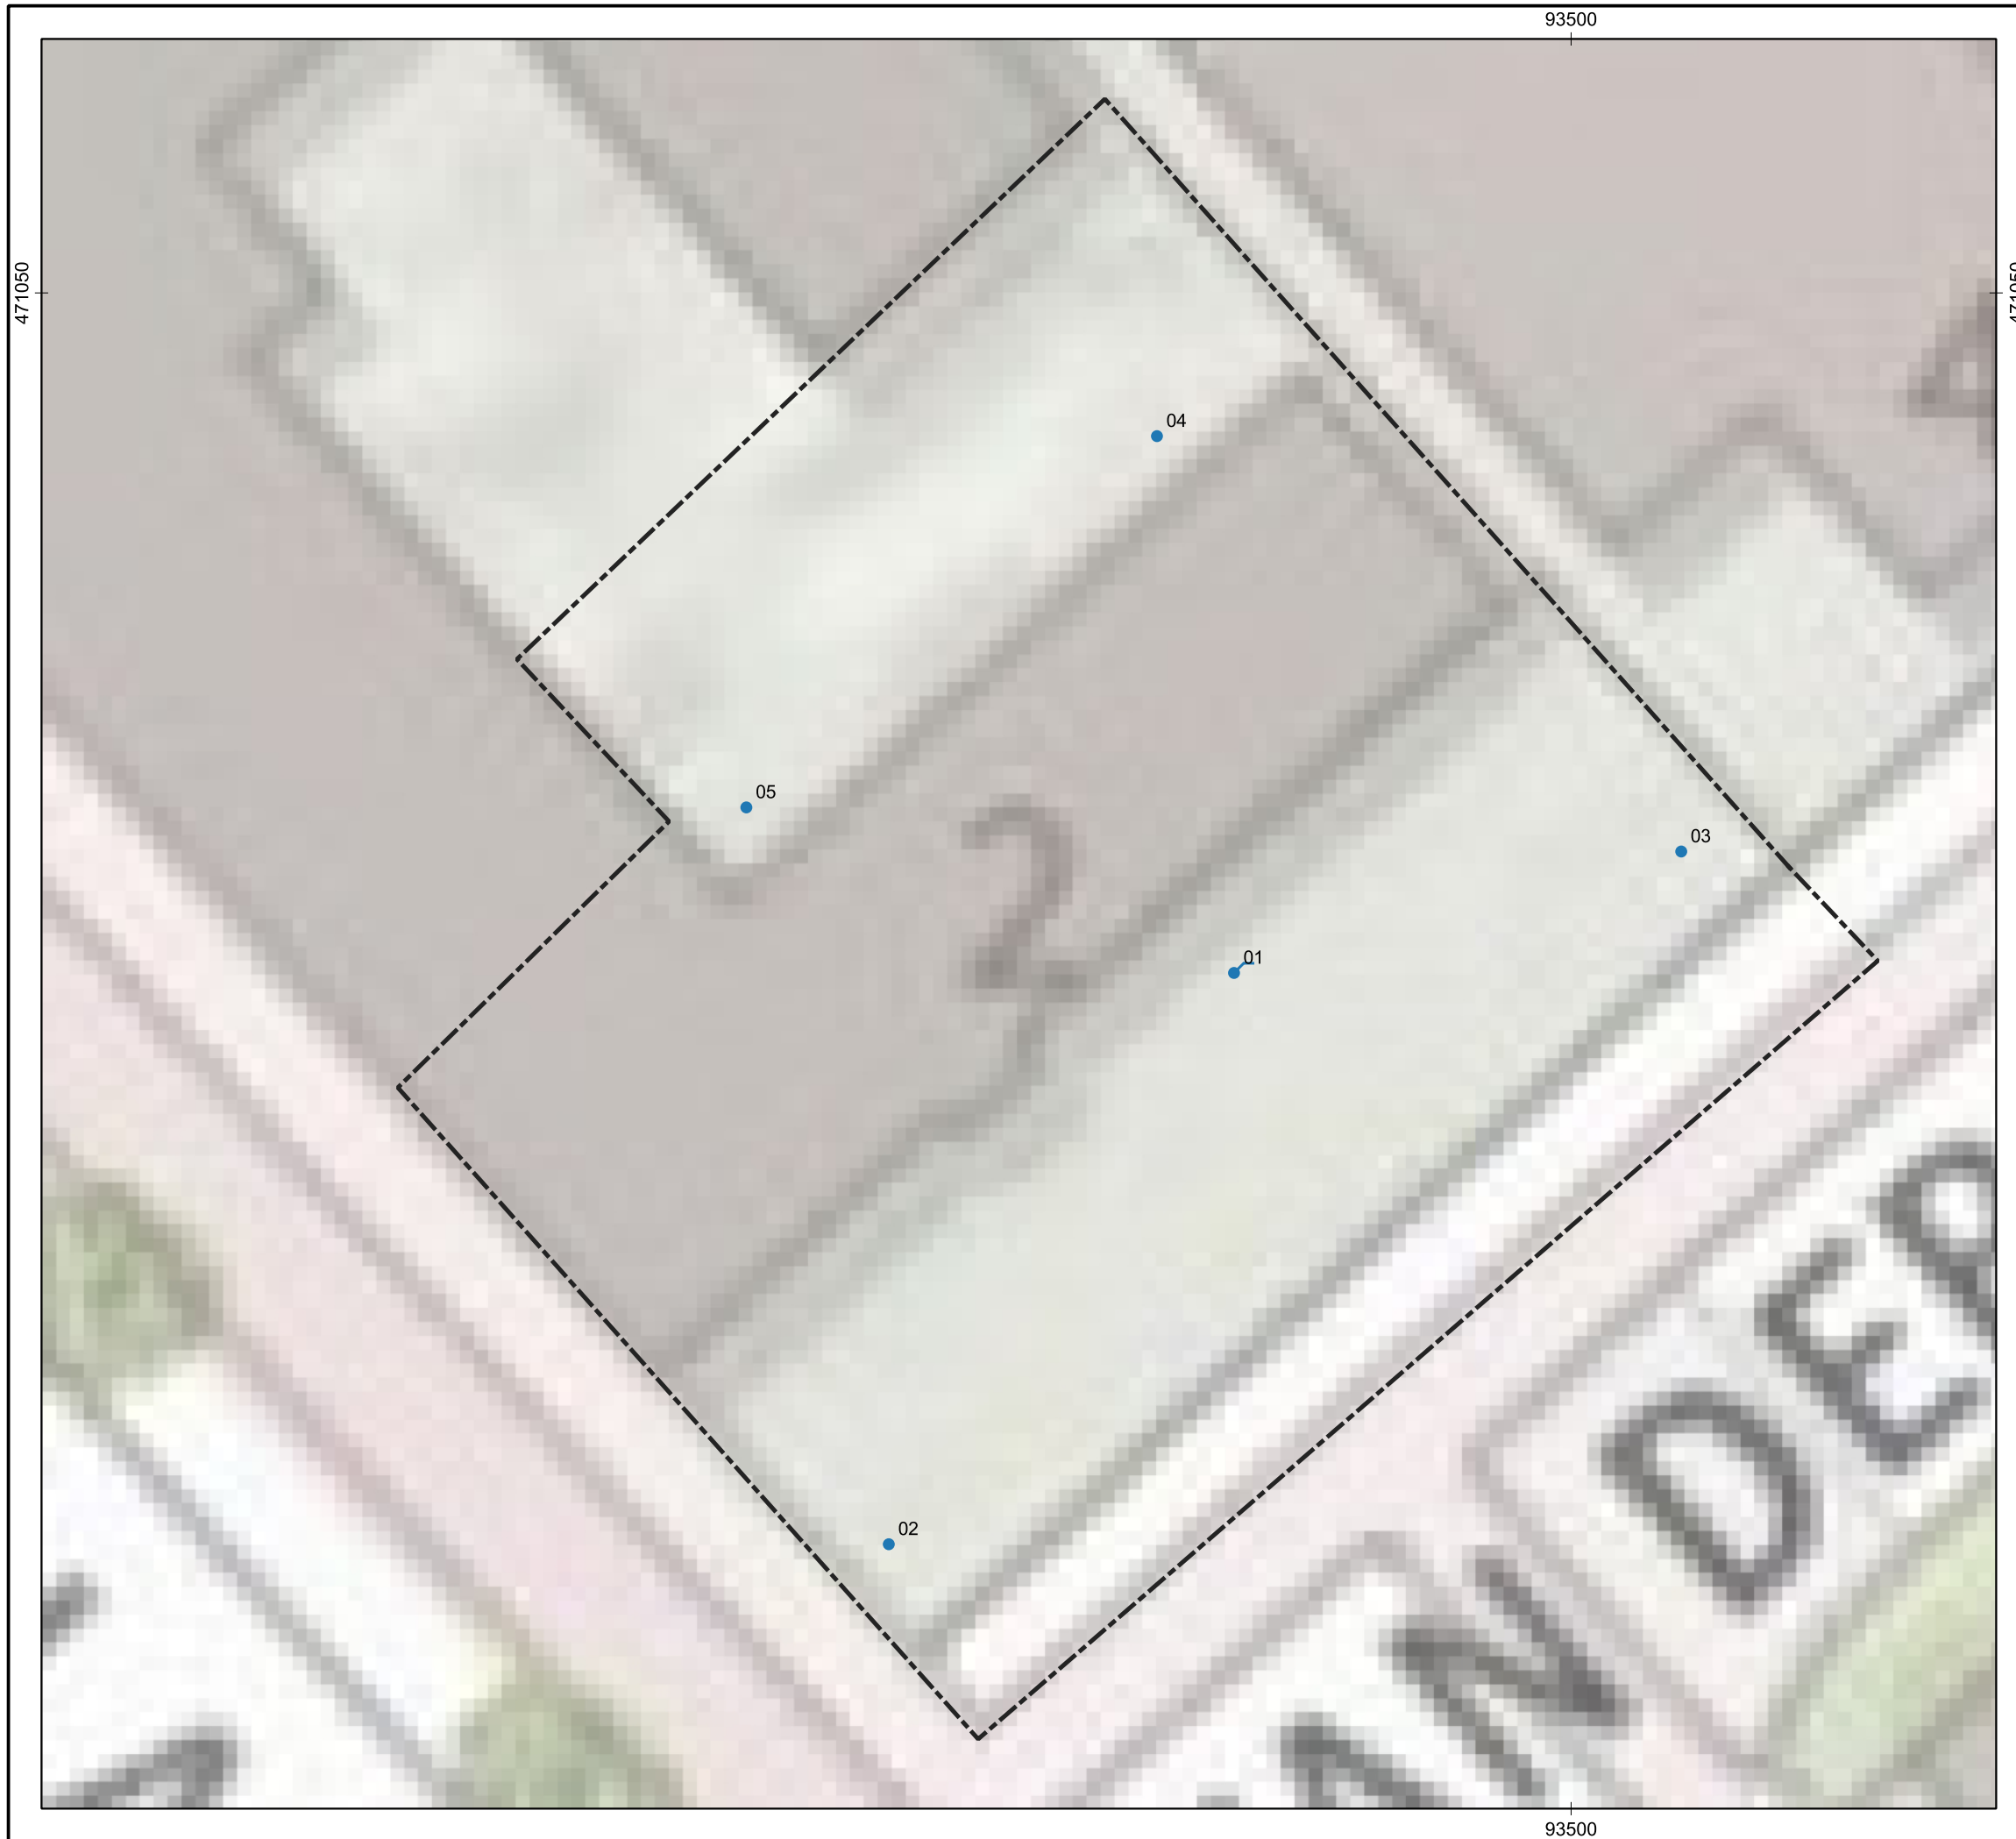
BIJLAGE 1.2
Situatietekening

Een samenvatting van de tijdens het veldonderzoek uitgevoerde werkzaamheden is opgenomen in de navolgende tabel. De posities van de genoemde meetpunten zijn weergegeven op situatietekening 1.2 die in bijlage 1 is opgenomen.

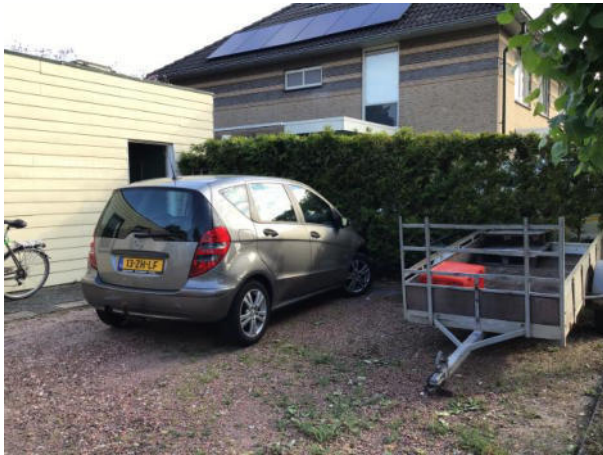
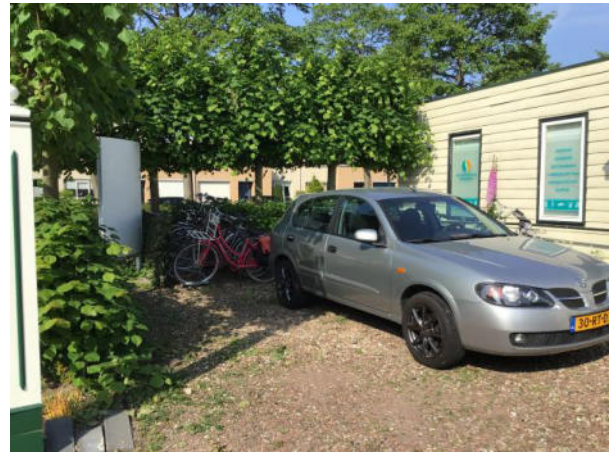
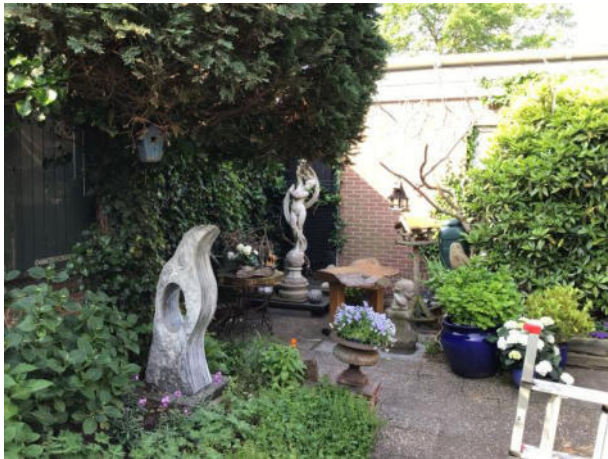
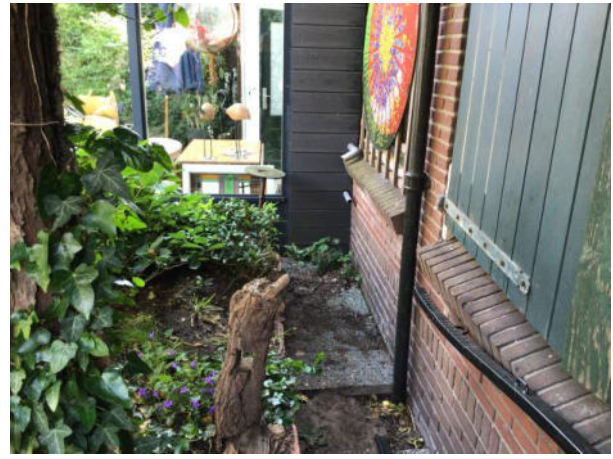
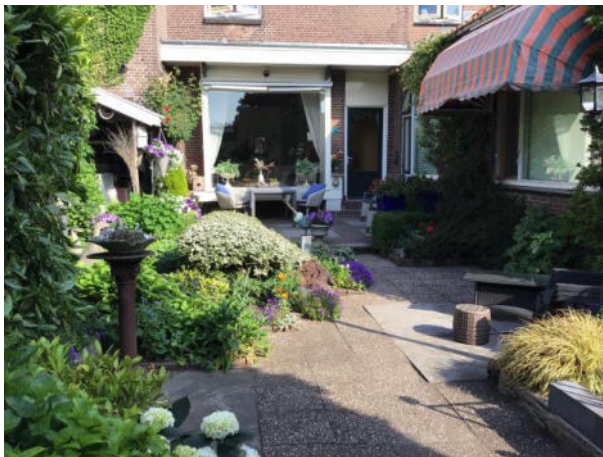
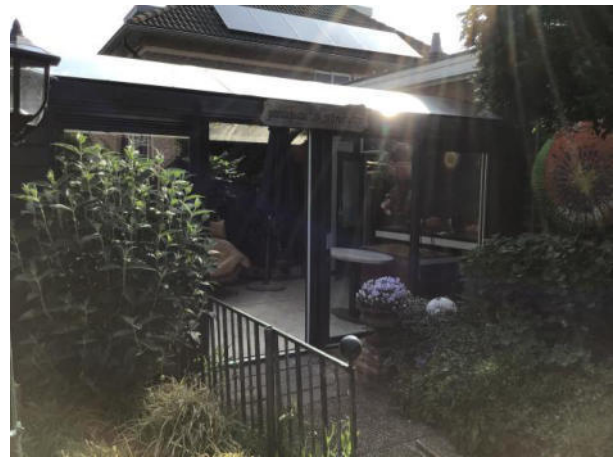
BIJLAGE 2.4
Fotoreportage

De terreinverkenning is op 04-06-2021 uitgevoerd. Op basis van de terreinverkenning blijkt geen sprake te zijn van aanvullende bijzonderheden en hebben zich geen wijzigingen voorgedaan ten opzichte van de reeds verkregen gegevens.

Ter illustratie is in bijlage 2.4 een fotoreportage opgenomen.
