Asbestinventarisatie  
Engweg 24c te Driebergen

bouwkundige eenheid **Kassen**  
projectnummer **160598**  
kenmerk **R-JKR/146**  
SCA-code **07-D070120.01**  
certificaatnummer **07-D070120**

In opdracht van de heer J. Elenbaas heeft Aveco de Bondt een onderzoek uitgevoerd naar de aanwezigheid van asbesthoudende materialen in de kassen (exclusief woning) aan de Engweg 24c te Driebergen. In de kassen is een voormalige bloembinderij gevestigd geweest.

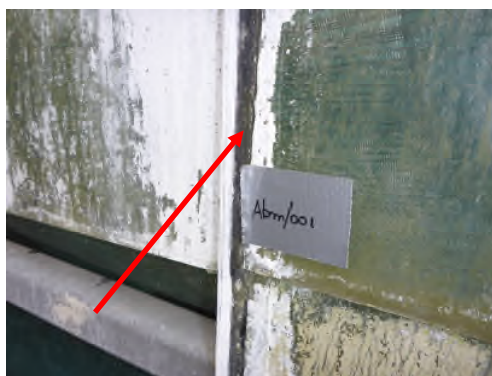
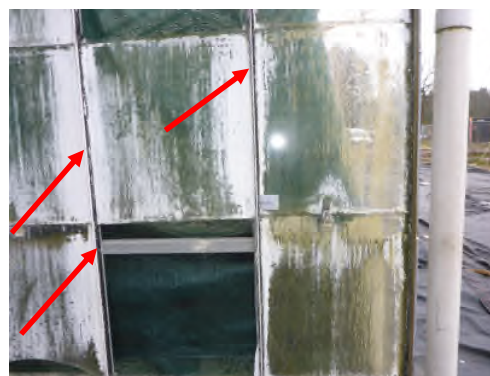
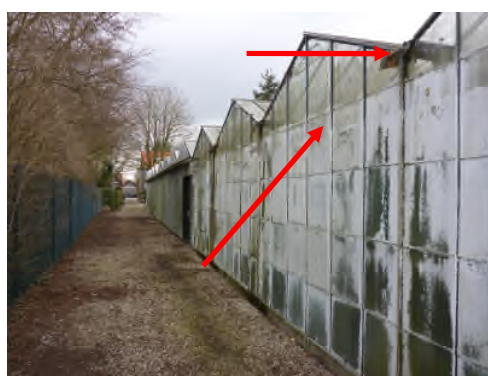
Object: Engweg 24C te Driebergen  
Ruimte: Kas, begane grond, voor-, linkerzij- en rechterzijgevel  
Objectcode: Abm/001

Toepassing: Kit  
Wijze van bevestiging: Gekit  
Beschadigingen: Licht  
Verwerking: Licht  
Aantal: -  
Afmetingen:  $\pm 595 \text{ m}^1$   
Opmerkingen: De hoeveelheid  $\text{m}^1$  geldt voor alle 3 de gevels.  
De kit zit ook bij de aansluiting van de goot met de zijgevel.

Monstercode: Abm/001  
Type asbest: Chrysotiel  
Asbestpercentage: 2 - 5  
Hechtgebonden: Ja

Risicoklasse: 1 (buitensanering)

Volledigheidshalve wordt opgemerkt dat bij het verwijderen van beglazingskit dat is verwerkt in de constructie van kassen (in onderhavige situatie geldt dit voor de bronnen Abm/001 en Abm/001A) geen asbestinventarisatierapport noodzakelijk is (zie tevens artikel 4.2.c uit het Abestverwijderingsbesluit). Voor de verwijdering van asbest ingedeeld in risicoklasse 1 is het niet verplicht om een voor asbestverwijdering gecertificeerd bedrijf in te schakelen.

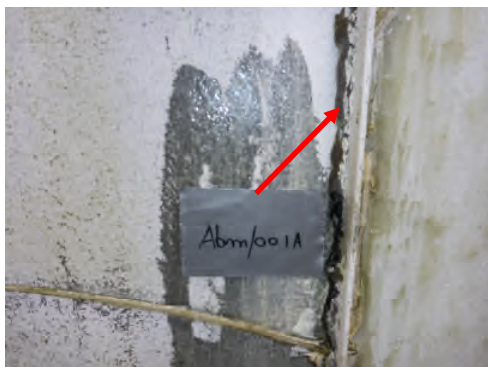
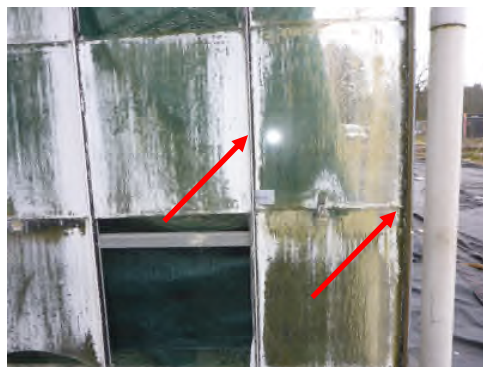
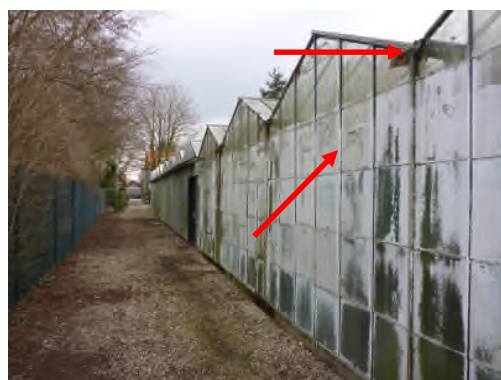
Object: Engweg 24C te Driebergen  
Ruimte: Kas, begane grond, voor-, linkerzij- en rechterzijgevel  
Objectcode: Abm/001A

Toepassing: Kit  
Wijze van bevestiging: Gekit  
Beschadigingen: Licht  
Verwerking: Licht  
Aantal: -  
Afmetingen: Zie Abm/001  
Opmerkingen: Tijdens de analyse is geen asbest aangetoond. In identieke kit (Abm/001) is echter wel asbest aangetoond. Geadviseerd wordt om de kit als asbesthoudend te beschouwen en als zodanig te saneren.

Monstercode: Abm/001A  
Type asbest: N.v.t.  
Asbestpercentage: N.v.t.  
Hechtgebonden: N.v.t.

Risicoklasse: 1 (buitensanering)

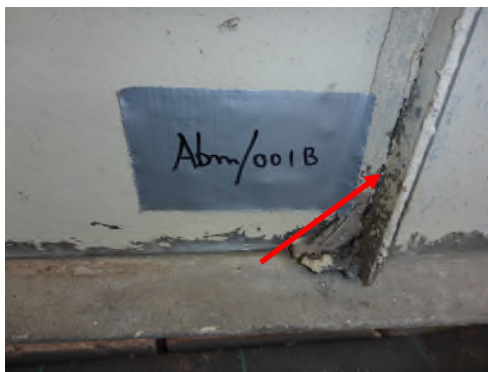
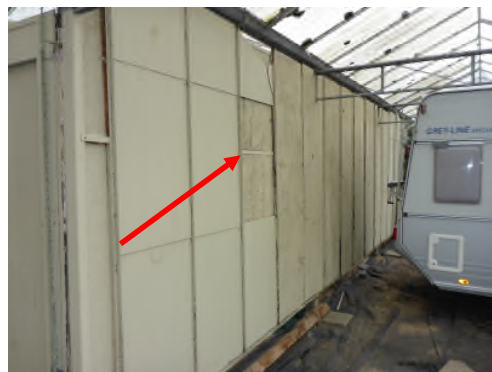
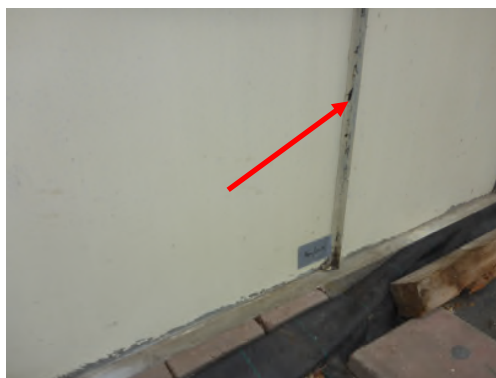
Object: Engweg 24C te Driebergen  
Ruimte: Kas, begane grond, oude achtergevel  
Objectcode: Abm/001B

Toepassing: Kit  
Wijze van bevestiging: Gekit  
Beschadigingen: Licht  
Verwerking: Licht  
Aantal: -  
Afmetingen:  $\pm 40 \text{ m}^1$   
Opmerkingen: Er zitten houten platen in het frame

Monstercode: Abm/001B  
Type asbest: Chrysotiel  
Asbestpercentage: 0,1 - 2  
Hechtgebonden: Ja

Risicoklasse: 1 (binnensanering)

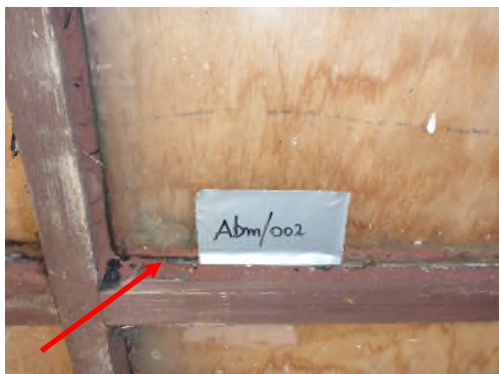
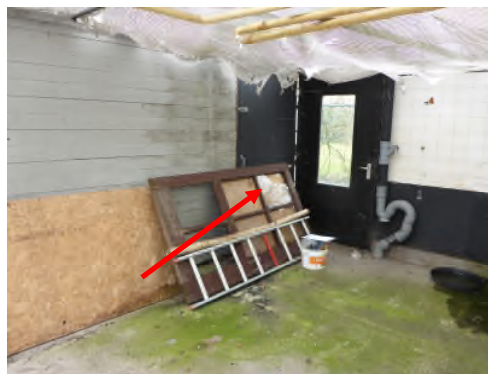
Object: Engweg 24C te Driebergen  
Ruimte: Kas, begane grond, losstaande deur tegen de houten achterwand  
Objectcode: Abm/002

Toepassing: Kit  
Wijze van bevestiging: Gekit  
Beschadigingen: Licht  
Verwerking: Licht  
Aantal: -  
Afmetingen:  $\pm 9 \text{ m}^1$   
Opmerkingen: -

Monstercode: Abm/002  
Type asbest: Chrysotiel  
Asbestpercentage: 2 - 5  
Hechtgebonden: Ja

Risicoklasse: 1 (binnensanering)

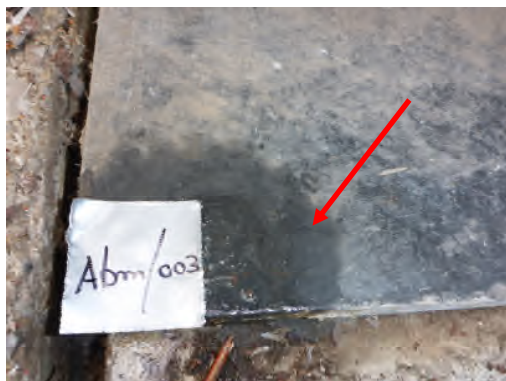
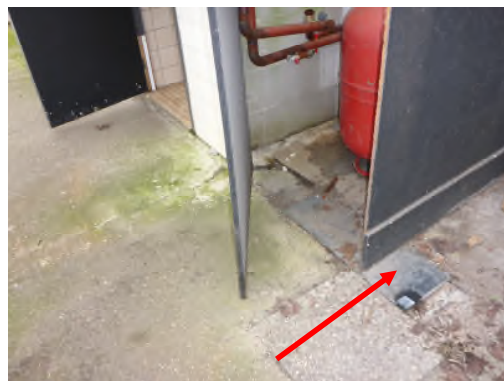
Object: Engweg 24C te Driebergen  
Ruimte: Kas, begane grond, onder houten wand CV-hok  
Objectcode: Abm/003

Toepassing: Oude vensterbank  
Wijze van bevestiging: Geklemd  
Beschadigingen: Licht  
Verwerking: Geen  
Aantal: 1 stuks  
Afmetingen:  $\pm 80 \times 28$  cm  
Opmerkingen: -

Monstercode: Abm/003  
Type asbest: Chrysotiel  
Asbestpercentage: 10 - 15  
Hechtgebonden: Ja

Risicoklasse: 1 (binnensanering)

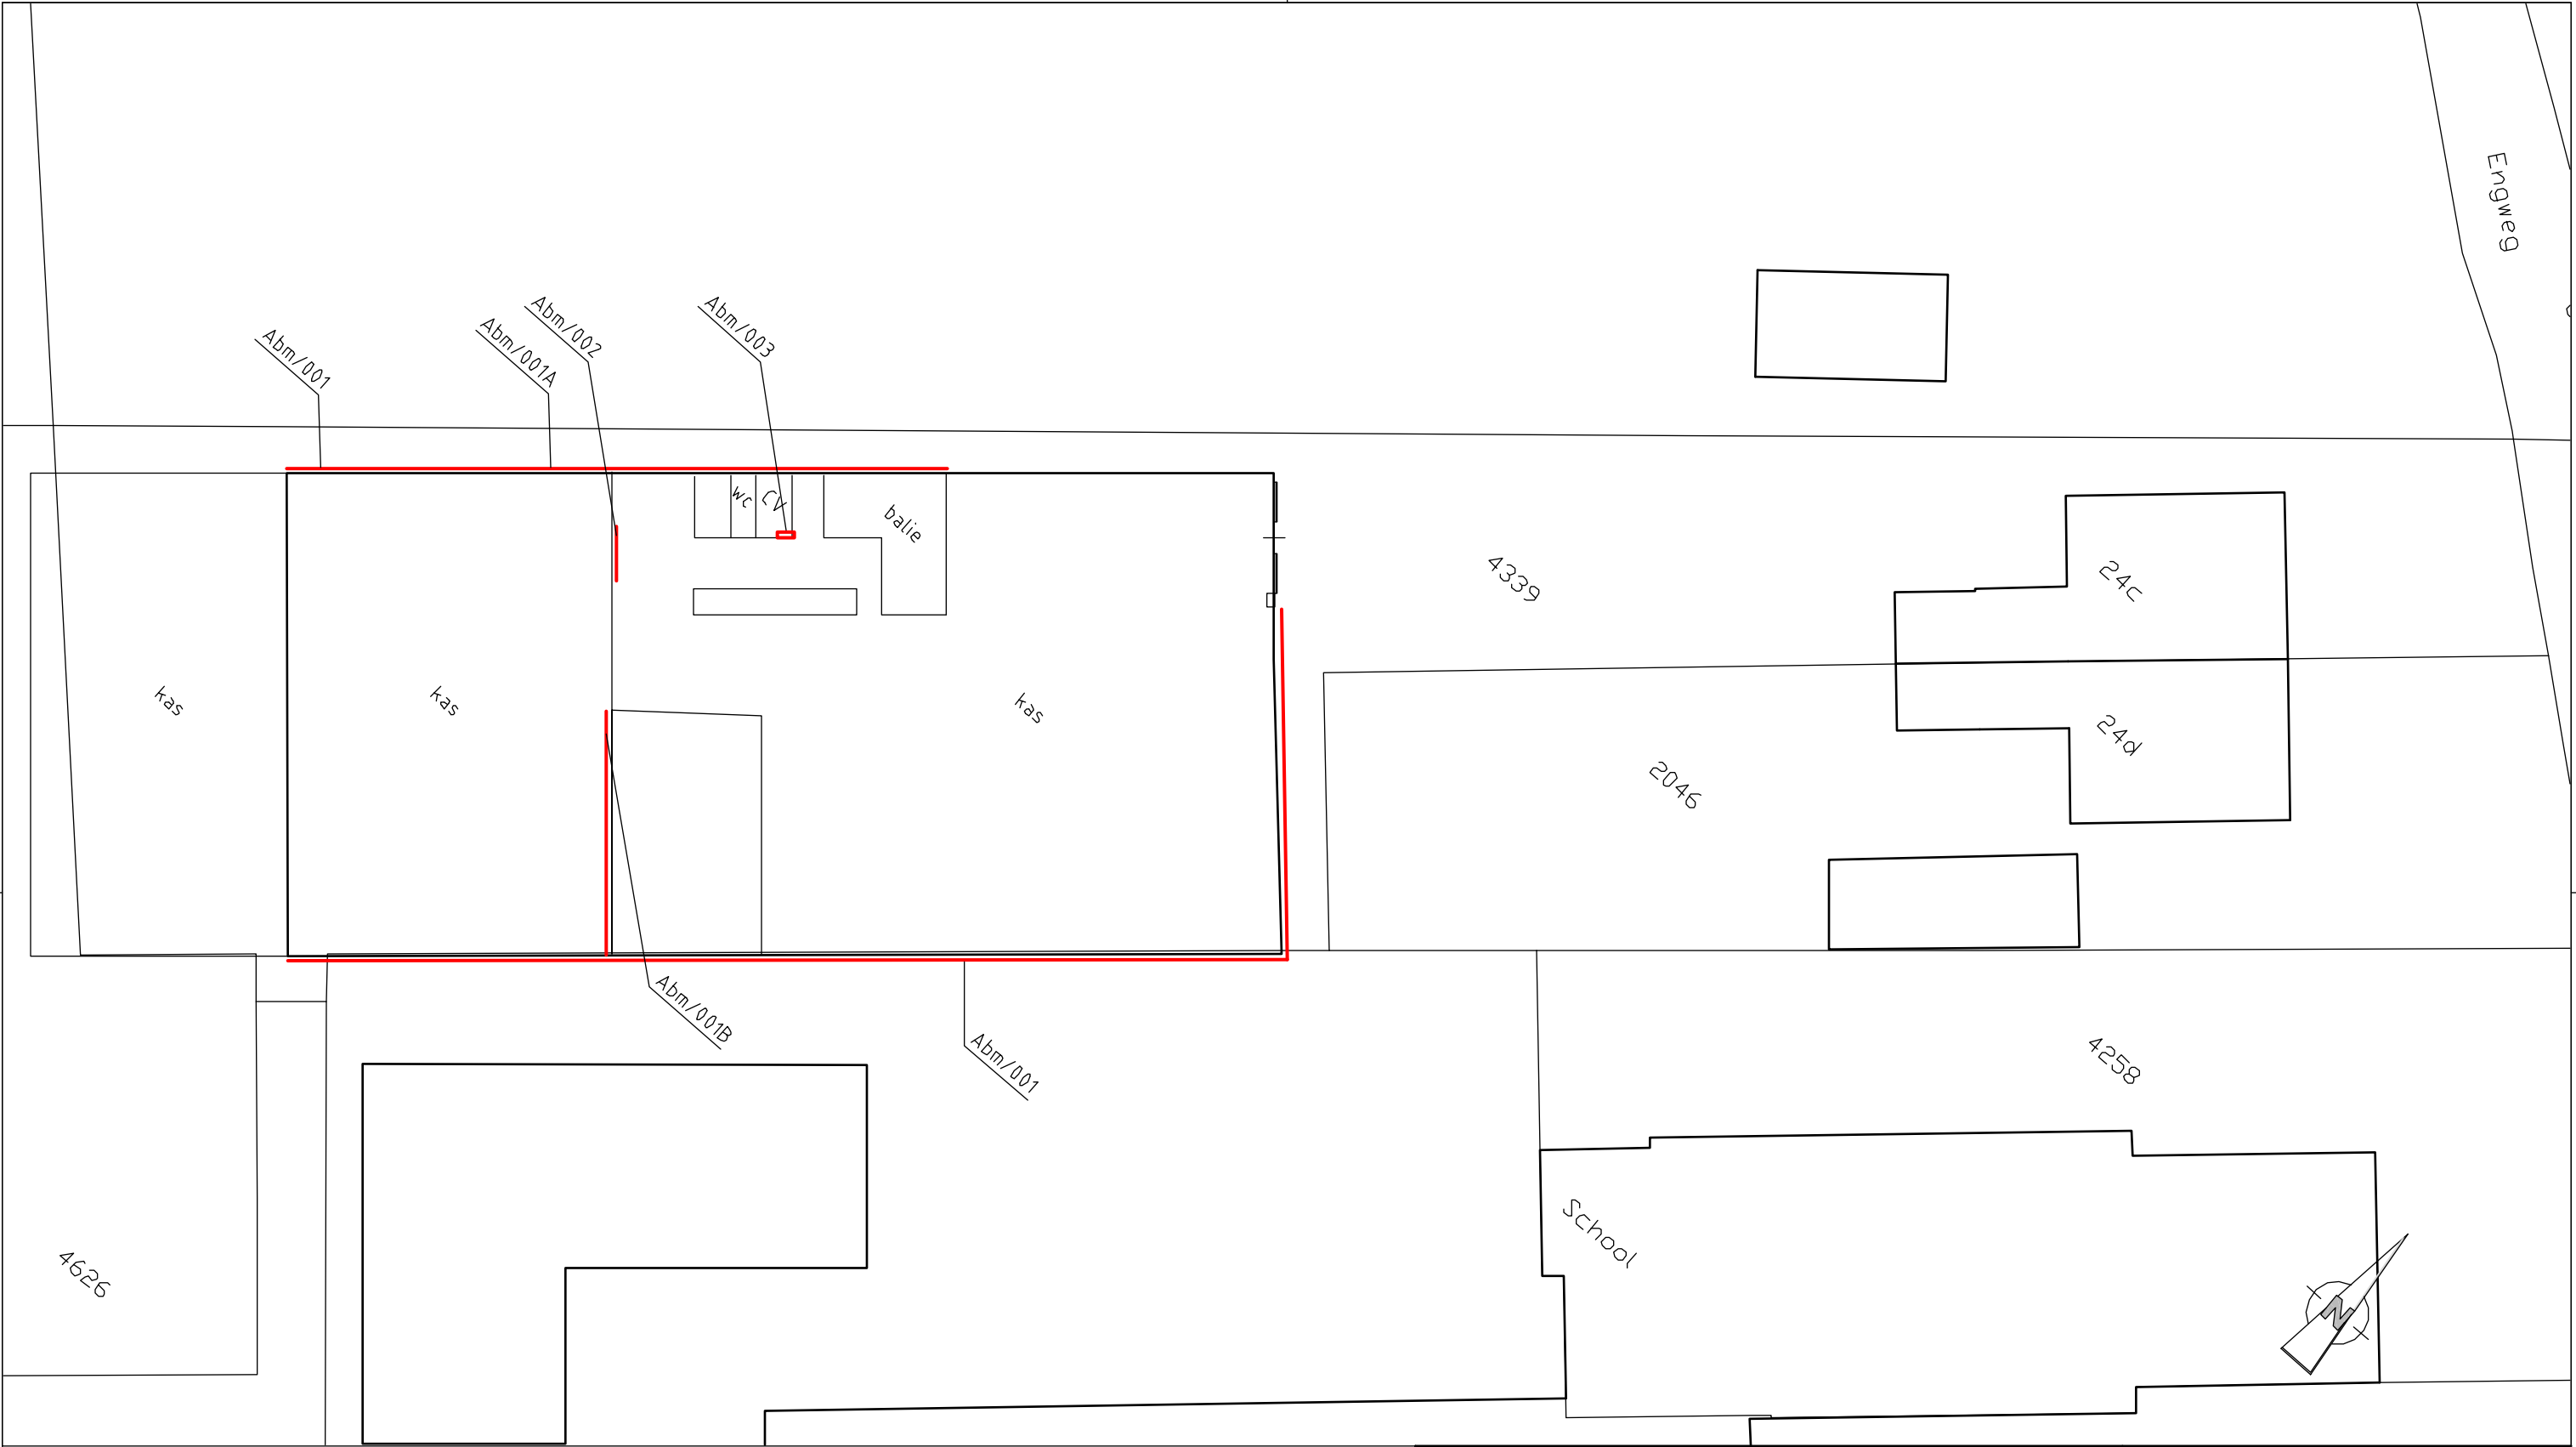
**bijlage 7:**  
**Plattegrond**

In bijlage 2 zijn de bronbladen opgenomen. In bijlage 7 is de overzichtsplattegrond opgenomen. De nummering van de locatie komt overeen met de materiaalkode zoals vermeld in bijlage 2. De asbesthoudende materialen zijn door middel van een rode arcering/belijning op de tekening aangegeven.
