Nader grondwateronderzoek Driebergsestraatweg 63 te Doorn

Opdrachtgever : SAB
Contactpersoon : Mevr. M. Gerritsen
Adres : Postbus 479
Postcode & plaats : 6800 AL Arnhem

Rapportnummer : MT.15094

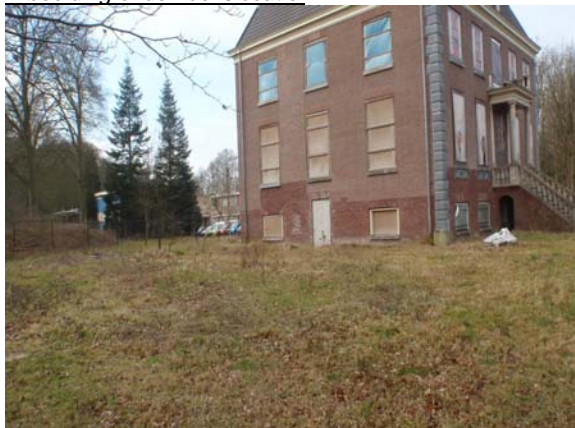
Op de locatie staat een villa met daaromheen een tuin. De villa staat al een tijd leeg.

Afbeelding onderzoekslocatie:

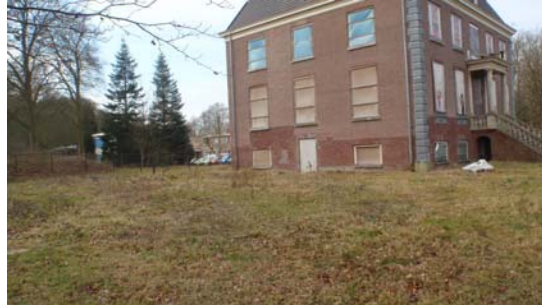
Afbeelding 1: Overzicht onderzoekslocatie
