## Verkennd bodemonderzoek Haarweg 139 te Leersum

Project 2020-0198

versie  
2.0

project  
Haarweg 139 te Leersum

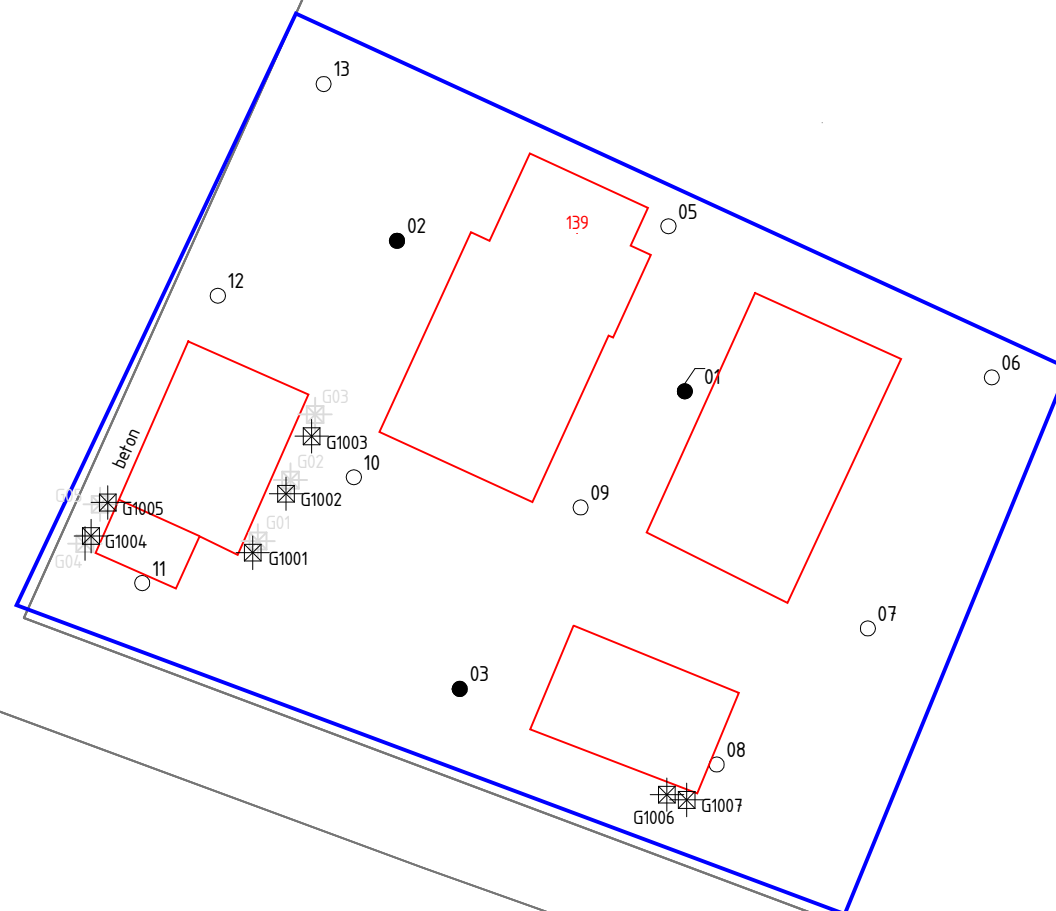
## Verkennend bodemonderzoek

De posities van de onderzoekspunten zijn op de tekening in bijlage 2 weergegeven. Het vrijkomende materiaal is zintuiglijk beoordeeld op samenstelling, geur, kleur en overige bijzonderheden die kunnen duiden op een mogelijke bodemverontreiniging. De resultaten zijn samengevat beschreven in paragraaf 3.4. De uitgetekende bodemprofielen zijn opgenomen in bijlage 3.
