## HISTORISCH BODEMONDERZOEK

Locatie : Middelweg 85 te Leersum  
Opdrachtgever : Koopmans Beheer  
Projectnummer : 25.17.00134.1  
Datum : 21 juni 2017  
-definitief-

Historisch bodemonderzoek  
Conform NEN 5725

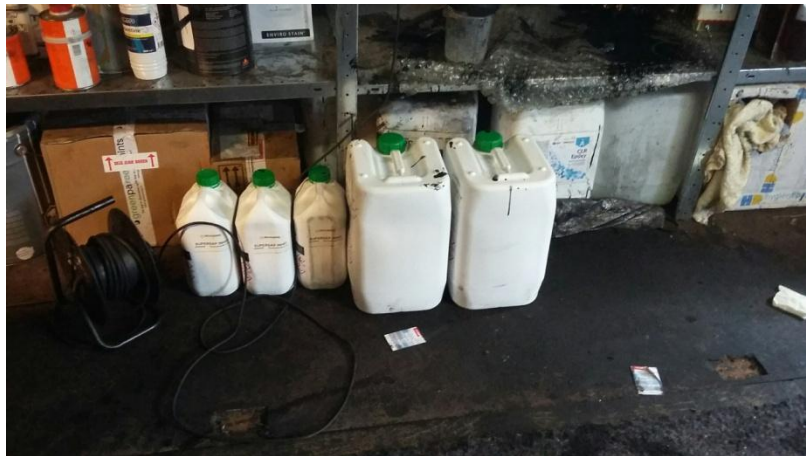
| Samenvatting archiefonderzoek onderzoekslocatie | |
|---|---|
| <b>Potentieel bodembedreigende bedrijfsactiviteiten:</b> | Uit de terreininspectie blijkt dat op de locatie kleinschalige hobbymatig houtbewerking plaatsvindt. Gezien de kleinschaligheid van de activiteiten momenteel en de aanwezigheid van de oude mestputten in de schuur wordt er niet verwacht dat de bodemkwaliteit momenteel negatief wordt beïnvloed door deze activiteiten. Wel wordt opgemerkt dat in de voormalige melkput planken werden beschilderd waarbij de verfproducten momenteel nog niet in een chemicalienopslag / kast zijn opgeslagen. |

Foto 7: opslag verachtige componenten

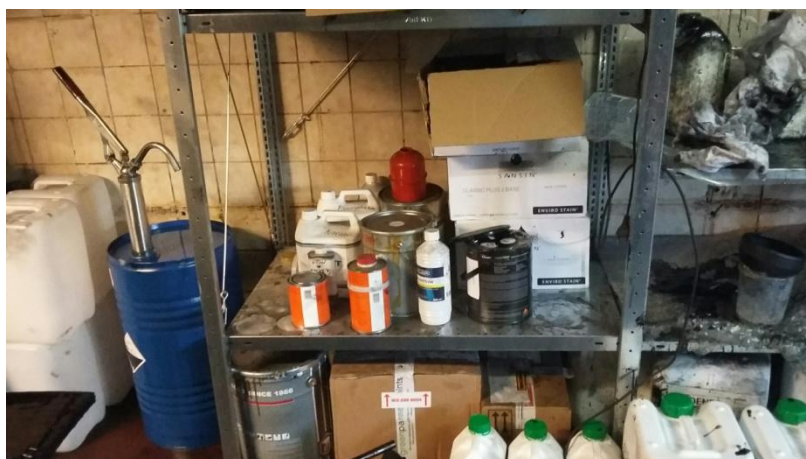
Foto 8: opslag verachtige componenten
