**RAPPORT  
betreffende een  
verkennend  
bodemonderzoek  
Broekhuizerlaan 2  
te Leersum**

Datum : 28 maart 2013  
Kenmerk : 1302F126/DBI/rap1  
Auteur : De heer D.D.C.A. Bijl

In opdracht van Architectenbureau Braaksma & Roos is een verkennend milieukundig bodemonderzoek verricht op de locatie Broekhuizerlaan 2 (Kasteel Broekhuizen) te Leersum.

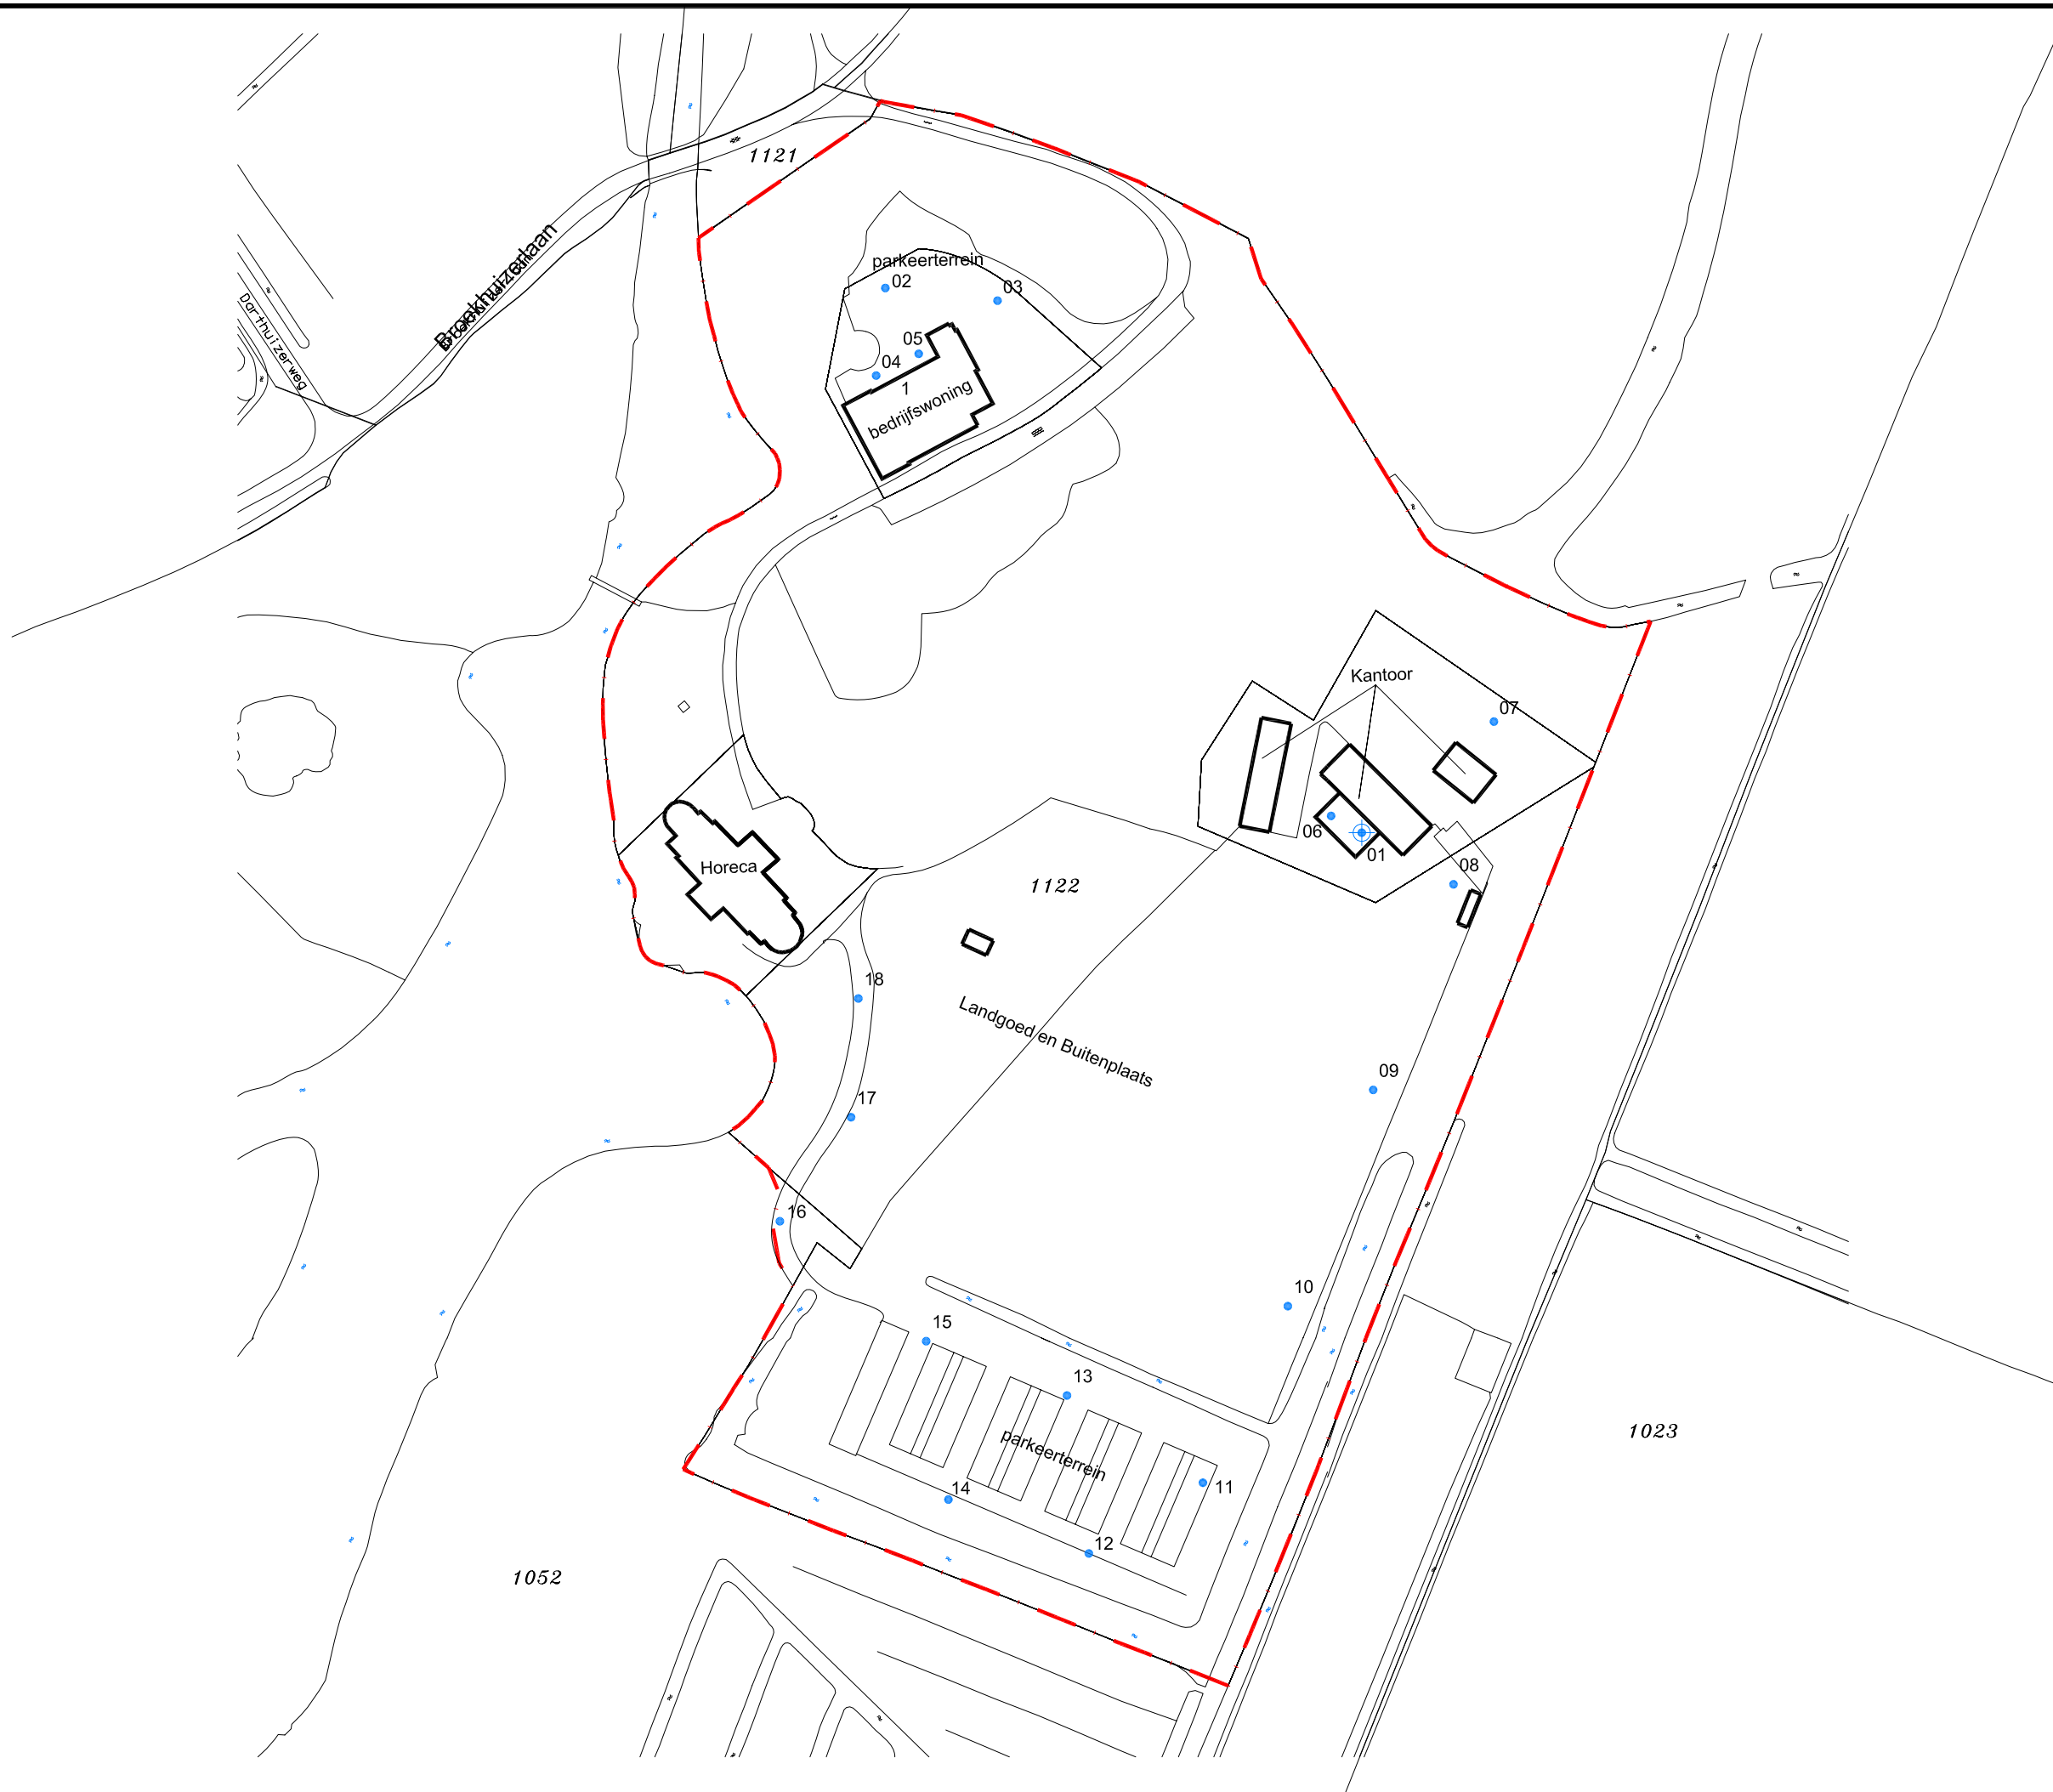
1.2 SITUATIEKENING

De veldwerkzaamheden zijn op 5 maart 2013 uitgevoerd. Op 12 maart 2013 heeft bemonstering van het grondwater plaatsgevonden. De uitgevoerde boringen zijn beschreven in tabel 3. De onderzoekslocatie en de posities van de meetpunten zijn weergegeven in de situatietekening van bijlage 1.2.
