Ruimtelijke Onderbouwing Altena 6, Maarsbergen

**VERKENNEND BODEMONDERZOEK
ALTENA 6 TE MAARSBERGEN**

Altena 6 te Maarsbergen

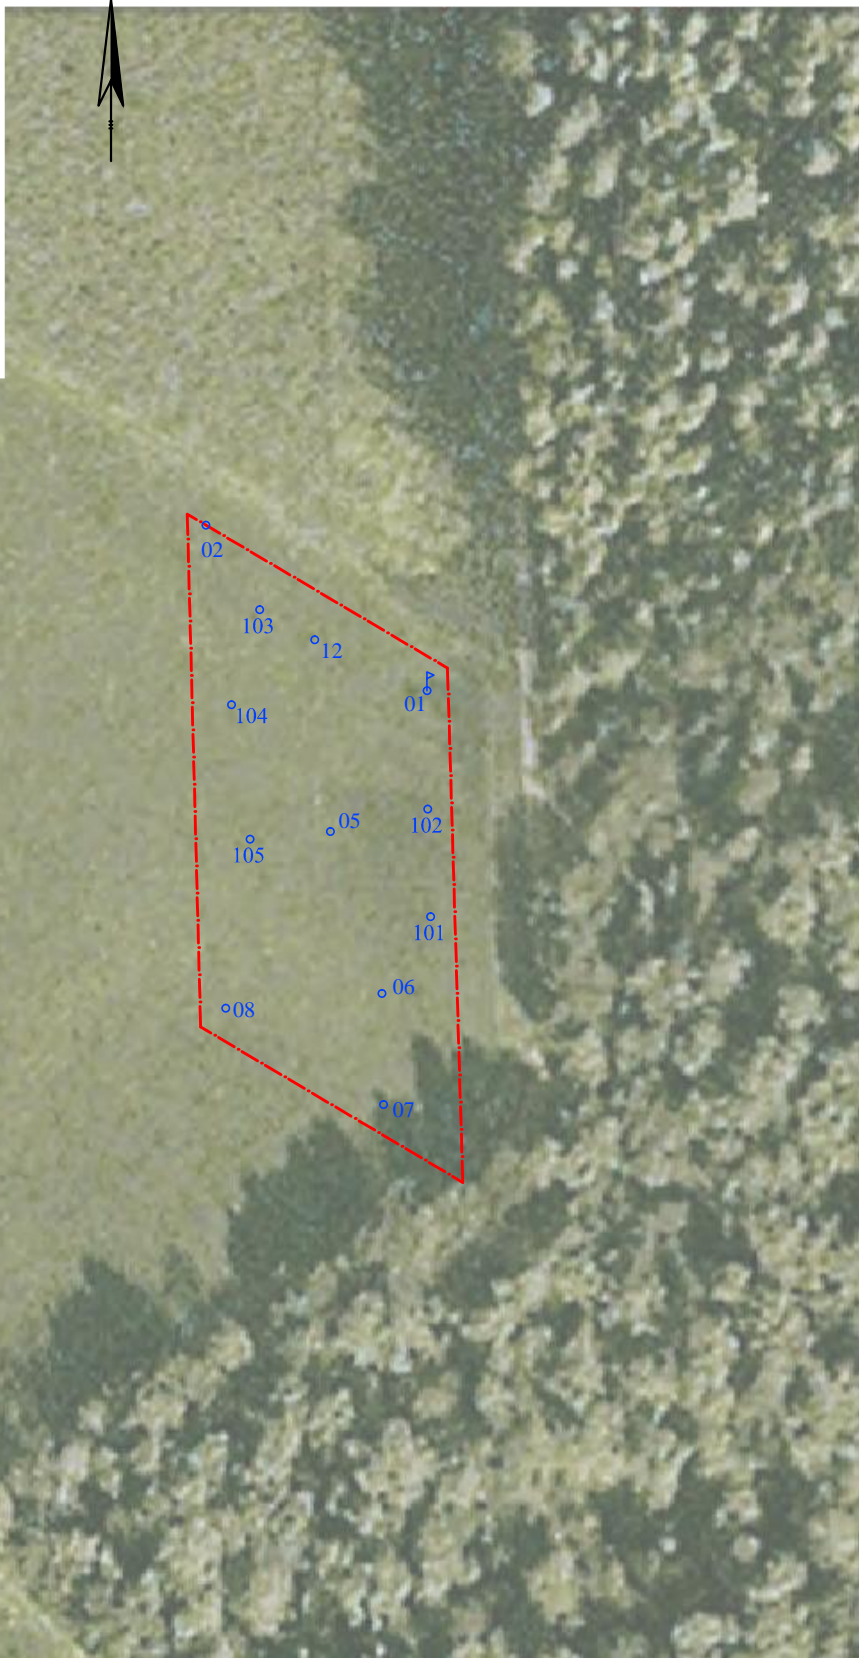
BOORPUNTENKAART

Project:
Altana 6 te Maarsbergen, locatie A

De ligging van de boringen en de peilbuizen van beide locaties is weergegeven in bijlage I.

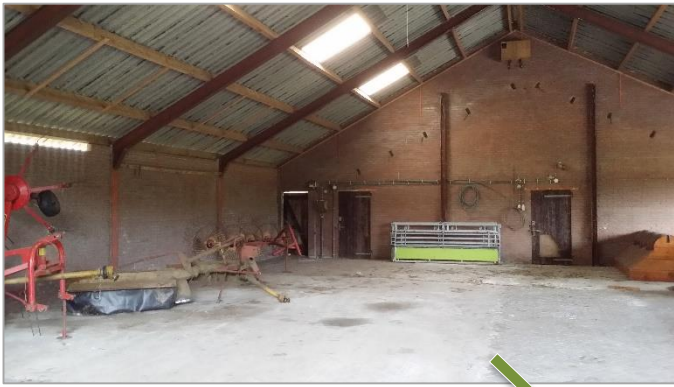
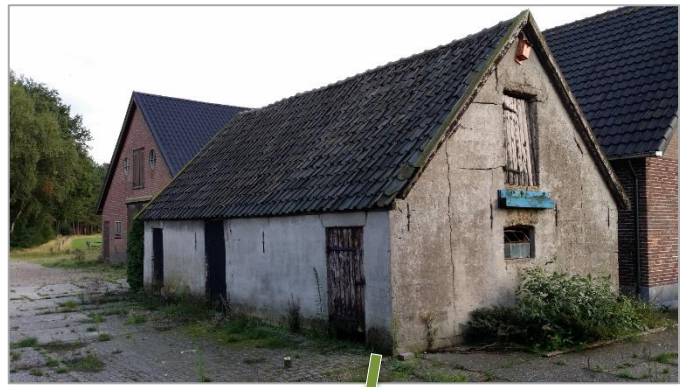
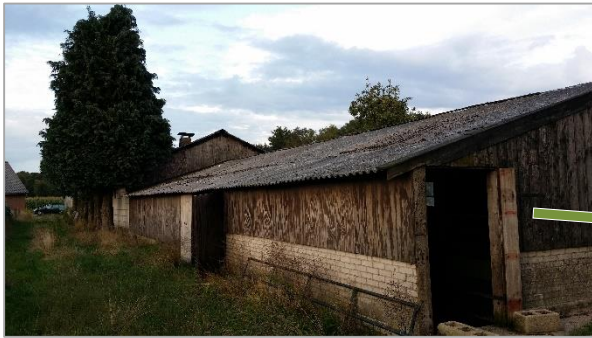
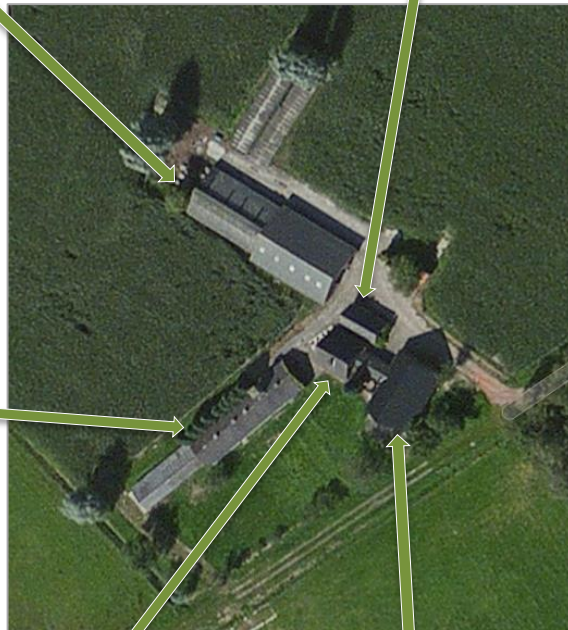
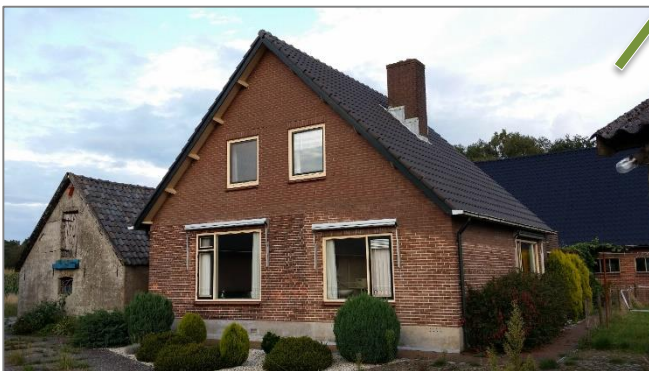
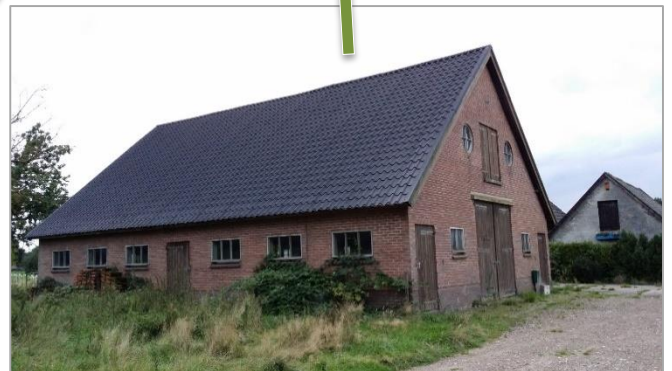
Het agrarische erf bevindt zich op het middendeel van het projectgebied. Het erf bestaat uit een bedrijfswoning met verschillende schuren van golfplaten. De noordelijke schuur bestaat uit twee delen. Het voorste deel bestaat uit een oude wagenloods en het achterste deel is een oude varkensschuur. De wagenloods wordt momenteel nog gebruikt om enkele machines op te slaan. De zuidelijke schuur betreft een oude varkensschuur. Aan de noordkant van de bedrijfswoning is tevens een kleine veeschuur aanwezig. Deze veeschuur is voorzien van een pannendak. Ten zuidwesten van de woning ligt een kleine weide omzoomd door enkele oude fruitbomen. Helemaal ten noordwesten van het erf is een tweetal mestkelders aanwezig.

Figuur 3: Foto impressie van het projectgebied

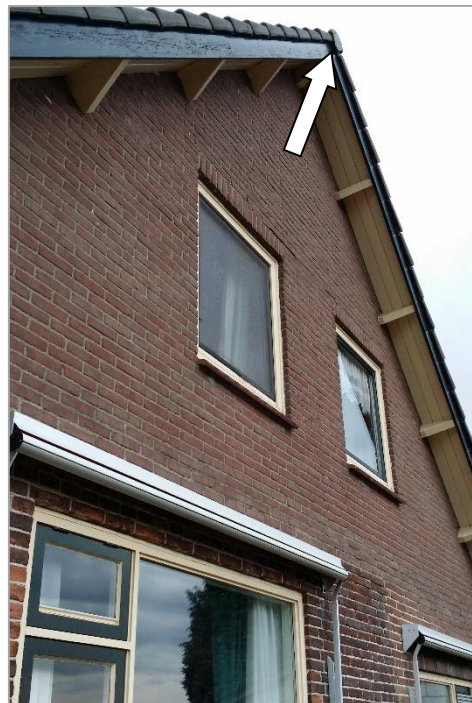
Figuur 6: Vastgestelde verblijfplaats vleermuizen

Op 15 juli 2015 is het bezoek voor de avondschemering gestart. Er is daarbij 1 gewone dwergvleermuis aangetroffen die onder de dakpannen van het woonhuis vandaan kwam. In de schuren zijn geen verblijfplaatsen van vleermuizen aangetroffen.

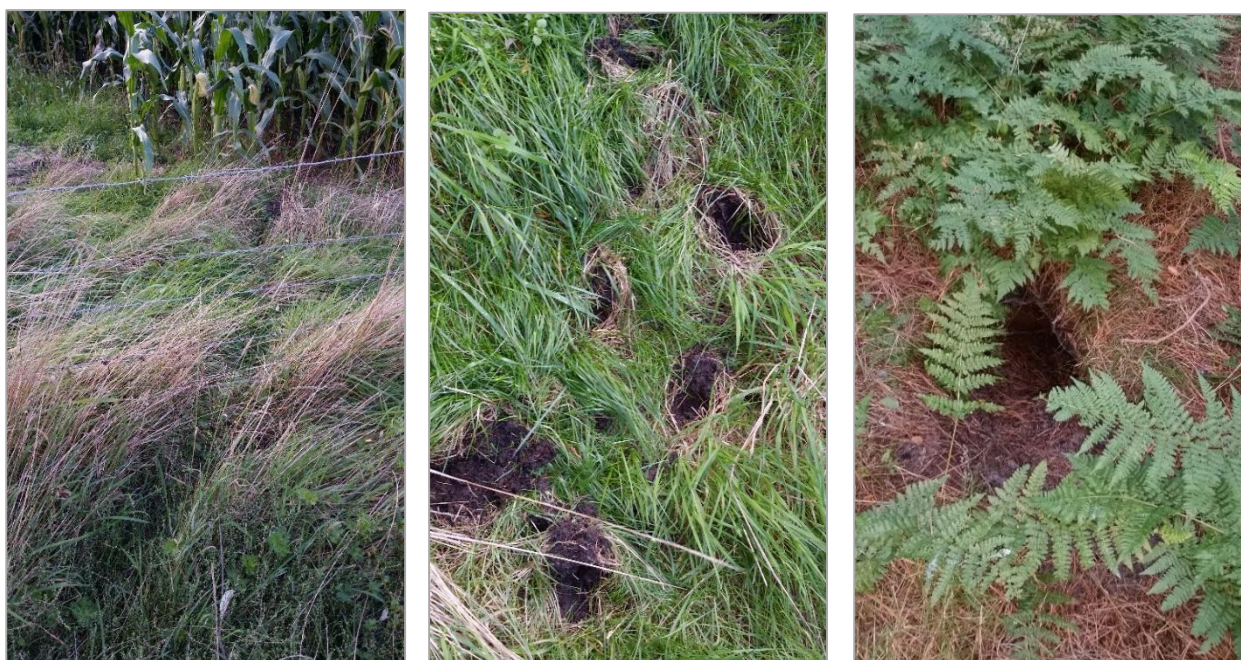
Figuur 7: Sporen van dassen; wissel, snuitputjes en dassenhol

Op en in de omgeving van het projectgebied komen dassen voor. In het bosgebied ten zuiden van het projectgebied is een dassenburcht aanwezig. De dassen maken gebruik van het projectgebied om te foerageren. Dassen eten voornamelijk regenwormen die ze 's nachts in weilanden en open gebieden opsporen. Verder eten ze bosvruchten, gevallen fruit, noten, eikels, knollen, maïs, koren, paddenstoelen, knaagdieren, slakken, kevers en hommelen- en wespenbroed. In bermen, akkerranden en slootkanten wroet de das vaak naar kevers en insectenlarven (bron: Zoogdierversamenleving).

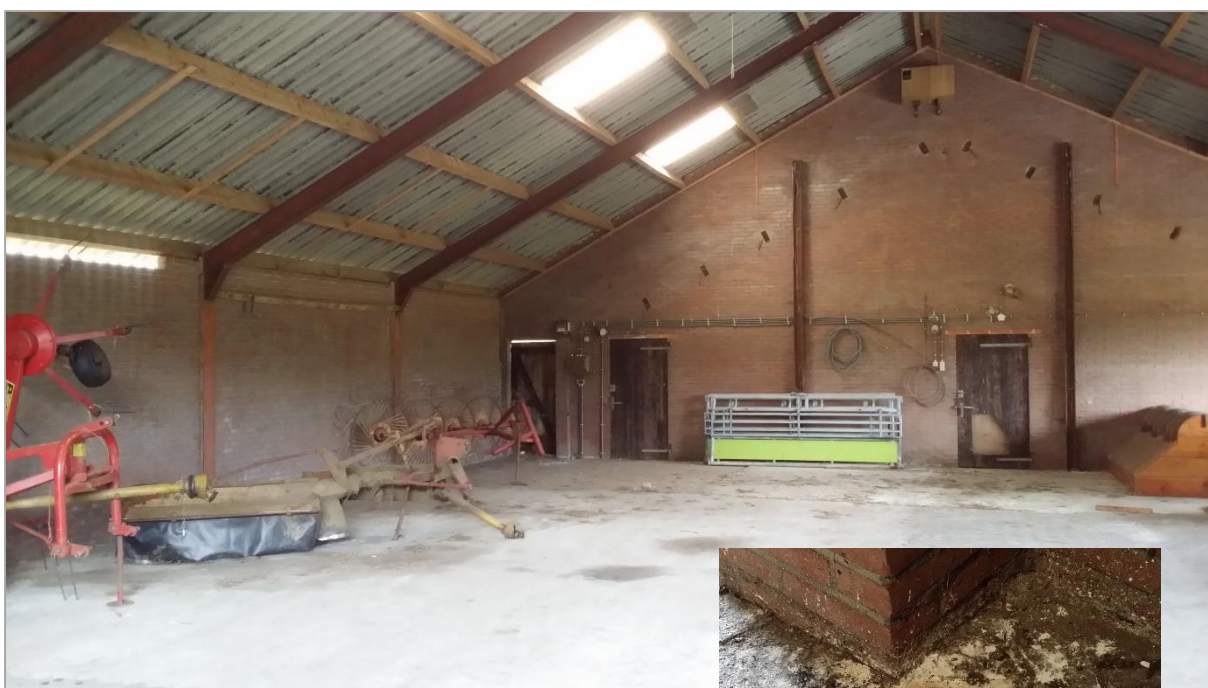
Figuur 8 en 9: Kerkuilenkast in schuur met uitwerpselen

In de wagenloods hangt een nestkast voor kerkuilen (zie figuur 8). De kast is in gebruik door een kerkuilenpaar. Afgelopen jaar zijn er 7 jongen in de kast grootgebracht. Kerkuilen zijn gespecialiseerde muizeneters van halfopen tot open graslanden. De soort staat op de Rode Lijst. Ten aanzien van de toekomstige plannen zijn er voor de kerkuil maatregelen nodig.

Door de sloop van de schuur is het niet meer mogelijk dat de nestkast op dezelfde locatie blijft hangen. Als de nestkast niet op een geschikte plek aanwezig blijft in het gebied, gaat er een nestplaats van kerkuilen verloren. De nestplaats is na de voortplantingsperiode vaak ook als rust- en verblijfplaats in gebruik. Aantasting van de functionaliteit is aan de orde als het geschikte habitat waar de kerkuil in voorkomt in kwantiteit of kwaliteit voor de kerkuil afneemt, waardoor de plek niet meer de functie van nestplaats of vaste rust- of verblijfplaats kan vervullen. Een leefgebied moet de kerkuil het hele jaar blijvend voorzien in alles wat nodig is om succesvol te kunnen voortplanten of te kunnen verblijven. Door de aanleg van het landgoed en de twee erven zal het aanbod aan foerageermogelijkheden niet afnemen.
