Vervolgonderzoek vleermuizen  
Hartebroekseweg 74, Groenlo

Uitgevoerd door:  
Natuurbank Overijssel

Opdrachtgever:  
Dhr. Hoogantink

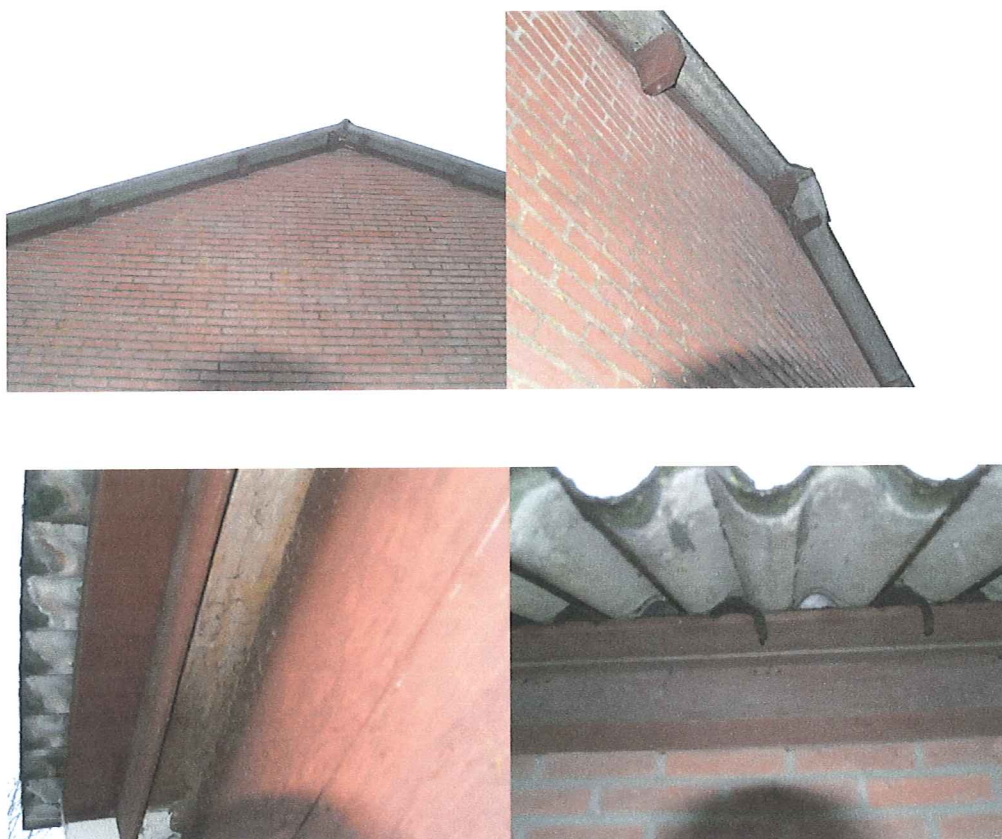
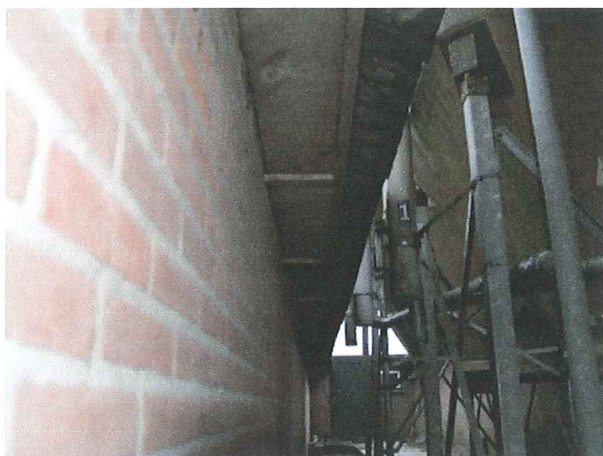
*Afb. 3,4,5,6,7. Detailopnames van de gebouwen in het plangebied.*

De stallen in het plangebied hebben een lage verwachtingswaarde m.b.t. de aanwezigheid van vleermuizen. Deze verwachting is gebaseerd op de volgende argumenten;

- De constructie van de nieuwe stallen maakt de spouwmuur ongeschikt voor vleermuizen om in te verblijven;
- De stallen zijn hermetisch afgesloten;
- Alle stallen zijn gedekt met golfplaten met daaronder hardschuimen isolatiepanelen. De tussenruimte is vanwege klimatologische redenen ongeschikt als verblijfsruimte voor vleermuizen;
- De stallen hebben geen houten- of ijzeren (damwand) gevelbetimmering.

Er zijn in- op en rond de gebouwen geen aanwijzingen gevonden die duiden op de aanwezigheid van vleermuizen in het plangebied. Ook zijn geen oude gebruikssporen, –mest of chitineresten gevonden in het plangebied. Met behulp van de endoscoop zijn enkele spouwmuren aan de binnenkant bekeken. De nieuwste (oostelijke) schuren zijn ongeschikt voor vleermuizen vanwege isolatie die direct aansluit op de buitenmuur. De oude schuur aan de oostzijde van het erf is niet toegankelijk voor vleermuizen. De stallen in het plangebied zijn niet voorzien van houten gevelbetimmeringen die in de zomerperiode geschikt zouden kunnen zijn als verblijfplaats. Alle stallen zijn voorzien van gladde dakisolatiepanelen. De ruimte tussen dak en dakisolatie is ongeschikt als verblijfplaats voor vleermuizen.
