## Memo

| Onderwerp: | Quickscan vleermuizen project 'Optimalisatie Watersysteem Lichtenvoorde' |
| Datum: | 8 maart 2017 |

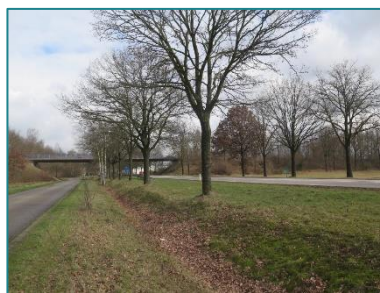
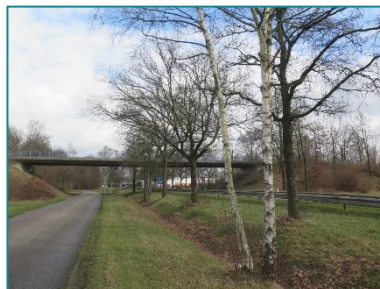
Locatie: 1.

Beschrijving: Bomenrij van voornamelijk zomereik in de noordelijke berm van de rijksweg N18 (Twenteroute).

Functie: In deze bomen zijn geen holten aangetroffen welke geschikt zijn als potentiële verblijfplaats voor vleermuizen. De onderzochte bomen sluiten aan op een dubbele bomenrij en maken mogelijk onderdeel uit van een vliegroute voor vleermuizen.

Conclusie: De te kappen bomen vormen geen geschikte verblijfplaats voor vleermuizen. Door de aanwezigheid van aangrenzende lijn elementen maken deze bomen mogelijk wel onderdeel uit van een vaste vlieg- of migratieroute.

**Nader onderzoek naar vleermuizen is noodzakelijk aangezien er door het kappen van de bomen mogelijk een vaste vlieg- of migratieroute wordt aangetast.**

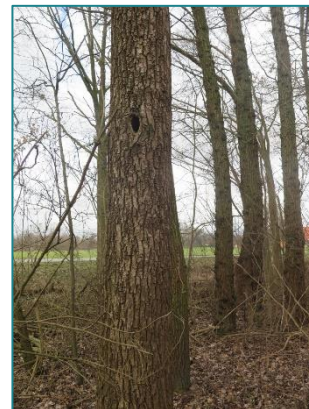
Locatie: 2.

Beschrijving: Bosje met o.a. ruwe berk, schietwilg en zomereik tussen de Europaweg en de noordelijke berm van de rijksweg N18 (Twenteroute).

Functie: Er zijn minstens 4 bomen (vnl. schietwilg) met holten, waaronder spechtengaten, aangetroffen welke potentieel geschikt zijn als potentiële verblijfplaats voor vleermuizen (zie foto's). De randen van het bosje fungeren mogelijk als foerageergebied voor vleermuizen. Het bosje sluit aan op beplantingen en een bomenrij. Het bosje, en dan specifiek de bomen in de zuidrand, fungeert mogelijk als hop-over voor een vaste vliegroute van en naar de bebouwde kom van Lichtenvoorde. Deze vliegroute loopt dan via de beplantingen langs de Lanneverweg.

Conclusie: Enkele bomen in het bosje vormen een geschikte verblijfplaats voor vleermuizen. Door de aanwezigheid van voldoende alternatief foerageergebied in de vorm van direct aangrenzende houtsingels en bosschages en nabijgelegen vijvers maakt het bosje geen essentieel onderdeel uit van een foerageergebied. Door de aanwezigheid van aangrenzende lijn elementen maakt het bosje mogelijk wel onderdeel uit van een vaste vlieg- of migratieroute.

**Nader onderzoek naar vleermuizen is noodzakelijk aangezien er door het kappen van de bomen mogelijk een vaste vlieg- of migratieroute en verblijfplaatsen worden aangetast.**

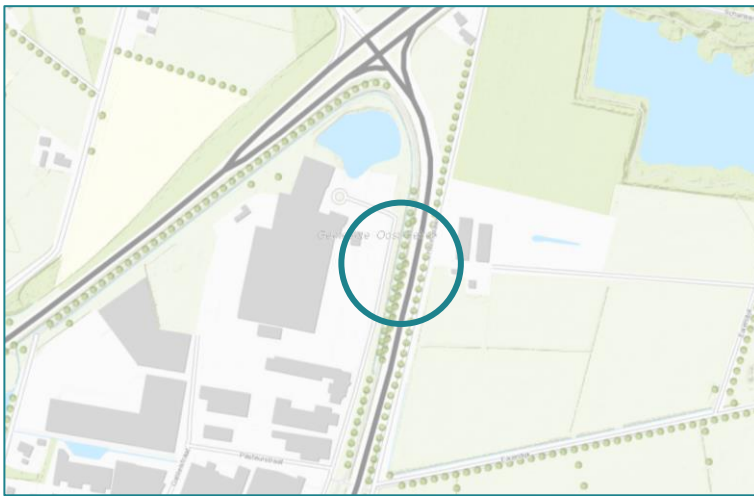
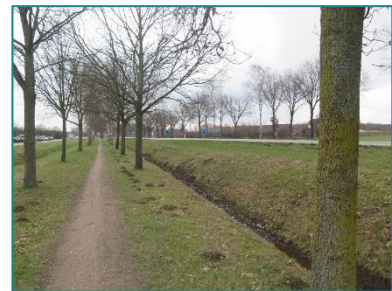
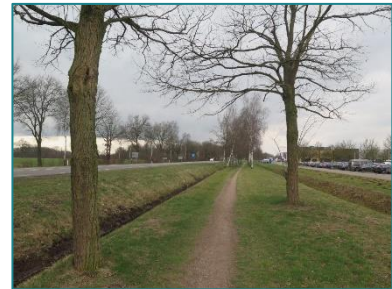
Locatie: 3.

Beschrijving: Bomenrij van zomereik, ruwe berk en acacia tussen een fietspad en de westelijke berm van de N313 (Hamelandweg).

Functie: In deze bomen zijn geen holten aangetroffen welke geschikt zijn als potentiële verblijfplaats voor vleermuizen. De onderzochte bomen sluiten niet aan op andere lijn elementen en de bomenrij is verder, door het ontbreken van bomen, niet volledig aaneengesloten.

Conclusie: De te kappen bomen vormen geen geschikte verblijfplaats voor vleermuizen. Door de afwezigheid van aangrenzende lijn elementen maken deze bomen geen onderdeel uit van een vaste vlieg- of migratieroute of foerageergebied.

**Nader onderzoek naar vleermuizen is niet noodzakelijk aangezien er door het kappen van de bomen geen verblijfplaatsen, vliegroutes of essentiële foerageergebieden worden aangetast.**

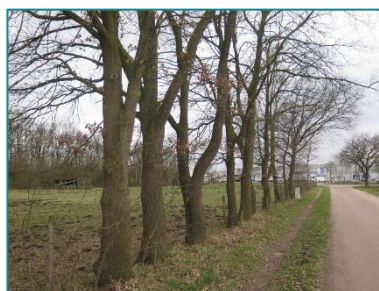
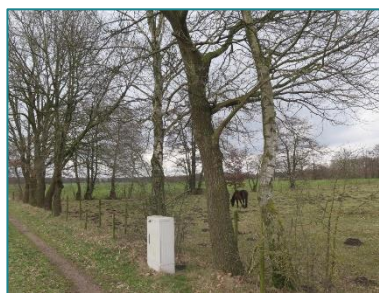
- Locatie: 4.
- Beschrijving: Bomenrij van zomereik en ruwe berk ten zuiden van de Eikendijk.
- Functie: In deze bomen zijn geen holten aangetroffen welke geschikt zijn als potentiële verblijfplaats voor vleermuizen. De onderzochte bomen sluiten niet aan op andere lijn elementen.
- Conclusie: De te kappen bomen vormen geen geschikte verblijfplaats voor vleermuizen. Door de afwezigheid van aangrenzende lijn elementen maken deze bomen geen onderdeel uit van een vaste vlieg- of migratieroute of foerageergebied.
- Nader onderzoek naar vleermuizen is niet noodzakelijk aangezien er door het kappen van de bomen geen verblijfplaatsen, vliegroutes of essentiële foerageergebieden worden aangetast.**

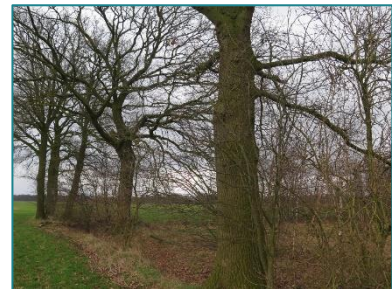
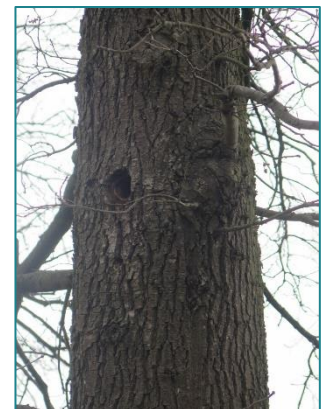
Locatie: 5.

Beschrijving: Bomenrij van enkele oude zomereiken net ten noorden van de blusvijver aan de Visserijdijk.

Functie: Tijdens het locatiebezoek is één zomereik met een holte aangetroffen. Het betreft een (oud) spechtenhol welke potentieel geschikt is als potentiële verblijfplaats voor vleermuizen (zie foto). De bomenrij maakt onderdeel uit van een robuuste eikenrij en sluit verder aan op beplantingen en ligt nabij een waterpartij (blusvijver). De bomenrij fungeert mogelijk als foerageergebied en mogelijk als vliegroute.

Conclusie: Eén zomereik vormt een geschikte verblijfplaats voor vleermuizen. Door de aanwezigheid van voldoende alternatief foerageergebied in de vorm van direct aangrenzende houtsingels en bosschages en de nabijgelegen blusvijver maken de bomen geen essentieel onderdeel uit van een foerageergebied. Door de aanwezigheid van voldoende alternatieven in de vorm van direct aangrenzende beplantingen en de beperkte omvang van de ingreep (kap van een enkele boom) worden er geen vaste vlieg- en migratieroute voor vleermuizen aangetast.

**Nader onderzoek naar vleermuizen is noodzakelijk aangezien er door het kappen van de bomen mogelijk verblijfplaatsen worden aangetast.**

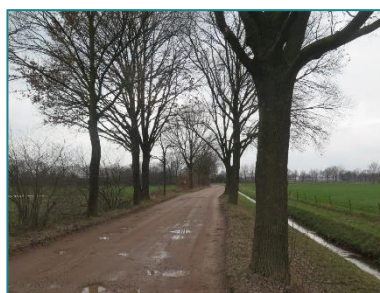
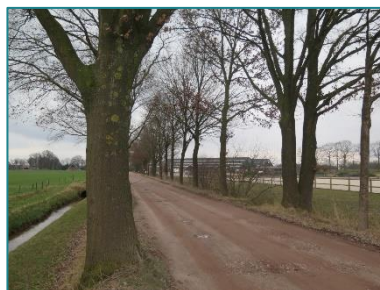
Locatie: 6.

Beschrijving: Bomenrij van zomereik langs de Weijenborgerdijk.

Functie: In deze bomen zijn geen holten aangetroffen welke geschikt zijn als potentiële verblijfplaats voor vleermuizen. De bomenrij, waar de eiken onderdeel van uitmaken, fungeert mogelijk als foerageergebied en vliegroute.

Conclusie: De te kappen bomen vormen geen geschikte verblijfplaats voor vleermuizen. Door de aanwezigheid van voldoende alternatieven in de vorm van aangrenzende beplantingen en de beperkte omvang van de ingreep (kap van een enkele boom) worden er geen essentiële onderdelen van het leefgebied, waaronder een vaste vlieg- en migratieroute en foerageergebied, voor vleermuizen aangetast.

**Nader onderzoek naar vleermuizen is niet noodzakelijk aangezien er door het kappen van de bomen geen verblijfplaatsen, vliegroutes of essentiële foerageergebieden worden aangetast.**

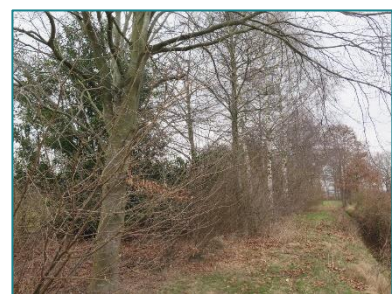
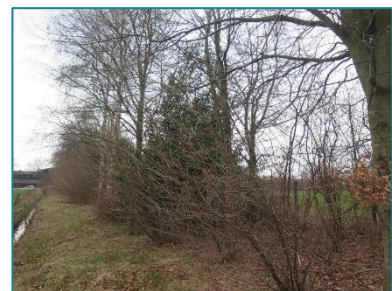
Locatie: 7.

Beschrijving: Houtsingel met beuk en ruwe berk tussen de Weijenborgerdijk en de Oude Winterswijkseweg.

Functie: In deze bomen zijn geen holten aangetroffen welke geschikt zijn als potentiële verblijfplaats voor vleermuizen. De randen van de houtsingel fungeren mogelijk als foerageergebied en vliegroute.

Conclusie: De te kappen bomen vormen geen geschikte verblijfplaats voor vleermuizen. Door de aanwezigheid van voldoende alternatieven in de vorm van aangrenzende beplantingen en de beperkte omvang van de ingreep (kap van een enkele boom) worden er geen essentiële onderdelen van het leefgebied, waaronder een vaste vlieg- en migratieroute en foerageergebied, voor vleermuizen aangetast.

**Nader onderzoek naar vleermuizen is niet noodzakelijk aangezien er door het kappen van de bomen geen verblijfplaatsen, vliegroutes of essentiële foerageergebieden worden aangetast.**

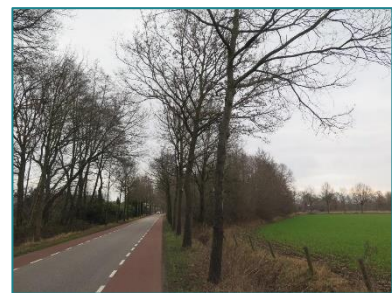
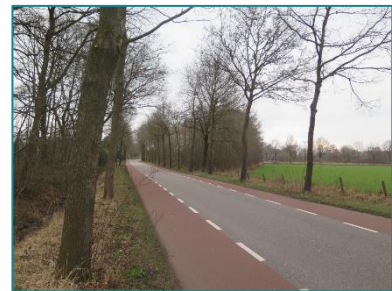
Locatie: 8.

Beschrijving: Eikenrij langs de Oude Winterswijkseweg.

Functie: In deze bomen zijn geen holten aangetroffen welke geschikt zijn als potentiële verblijfplaats voor vleermuizen. De bomenrij, waar de eiken onderdeel van uitmaken, fungeert mogelijk als foerageergebied en vliegroute.

Conclusie: De te kappen bomen vormen geen geschikte verblijfplaats voor vleermuizen. Door de aanwezigheid van voldoende alternatieven in de vorm van aangrenzende beplantingen en de beperkte omvang van de ingreep (kap van een enkele boom) worden er geen essentiële onderdelen van het leefgebied, waaronder een vaste vlieg- en migratieroute en foerageergebied, voor vleermuizen aangetast.

**Nader onderzoek naar vleermuizen is niet noodzakelijk aangezien er door het kappen van de bomen geen verblijfplaatsen, vliegroutes of essentiële foerageergebieden worden aangetast.**

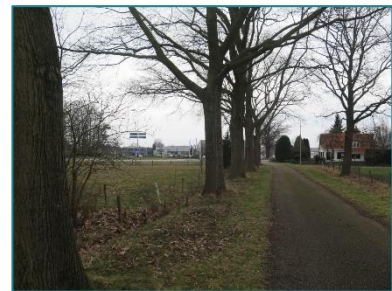
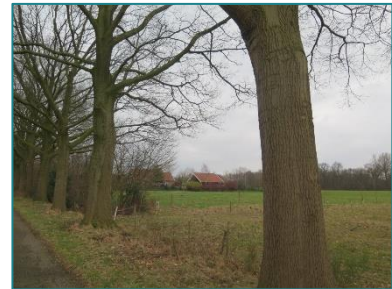
Locatie: 9.

Beschrijving: Amerikaanse eikenrij in de zuidelijke berm van de Oude Winterswijkseweg.

Functie: In deze bomen zijn geen holten aangetroffen welke geschikt zijn als potentiële verblijfplaats voor vleermuizen. In het plangebied zijn mogelijk essentiële foerageergebieden en vliegroutes van vleermuizen aanwezig.

Conclusie: De te kappen bomen vormen geen geschikte verblijfplaats voor vleermuizen. Door de aanwezigheid van voldoende alternatieven in de vorm van aangrenzende beplantingen en de beperkte omvang van de ingreep (kap van een enkele boom) worden er geen essentiële onderdelen van het leefgebied, waaronder een vaste vlieg- en migratieroute en foerageergebied, voor vleermuizen aangetast.

**Nader onderzoek naar vleermuizen is niet noodzakelijk aangezien er door het kappen van de bomen geen verblijfplaatsen, vliegroutes of essentiële foerageergebieden worden aangetast.**

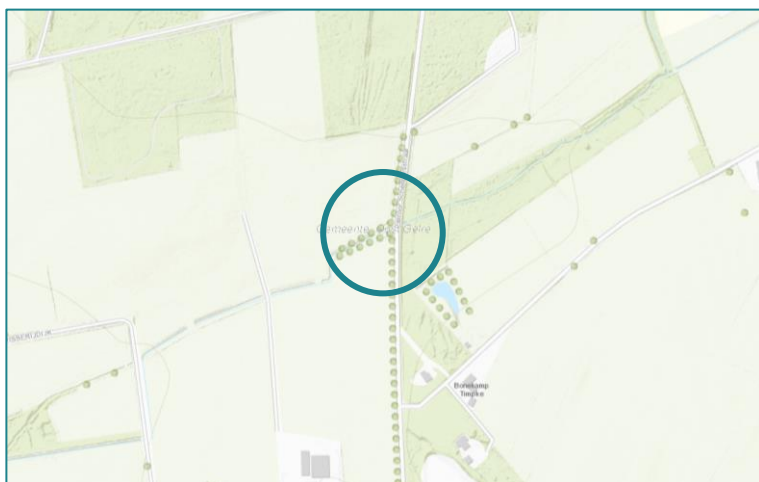
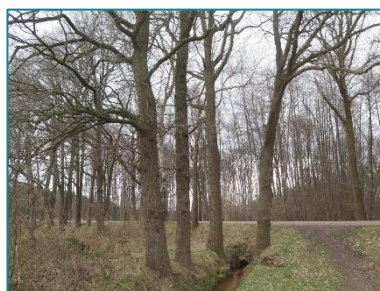
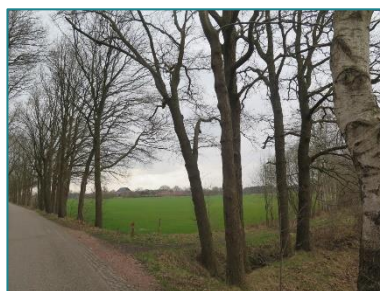
Locatie: 10.

Beschrijving: Enkele zomereiken langs de Visserijbeek, ten westen van de Pastoor Schepersstraat.

Functie: In deze bomen zijn geen holten aangetroffen welke geschikt zijn als potentiële verblijfplaats voor vleermuizen. De onderzochte bomen maken geen onderdeel uit van een lijn element als een houtsingel of bomenrij.

Conclusie: De te kappen bomen vormen geen geschikte verblijfplaats voor vleermuizen. Door de afwezigheid van aangrenzende lijn elementen maken deze bomen geen onderdeel uit van een vaste vlieg- of migratieroute of foerageergebied.

**Nader onderzoek naar vleermuizen is niet noodzakelijk aangezien er door het kappen van de bomen geen verblijfplaatsen, vliegroutes of essentiële foerageergebieden worden aangetast.**
