VERKENNEND BODEMONDERZOEK

WAALDERWEG 13

TE MARIËNVELDE

Rapportage verkennend bodemonderzoek

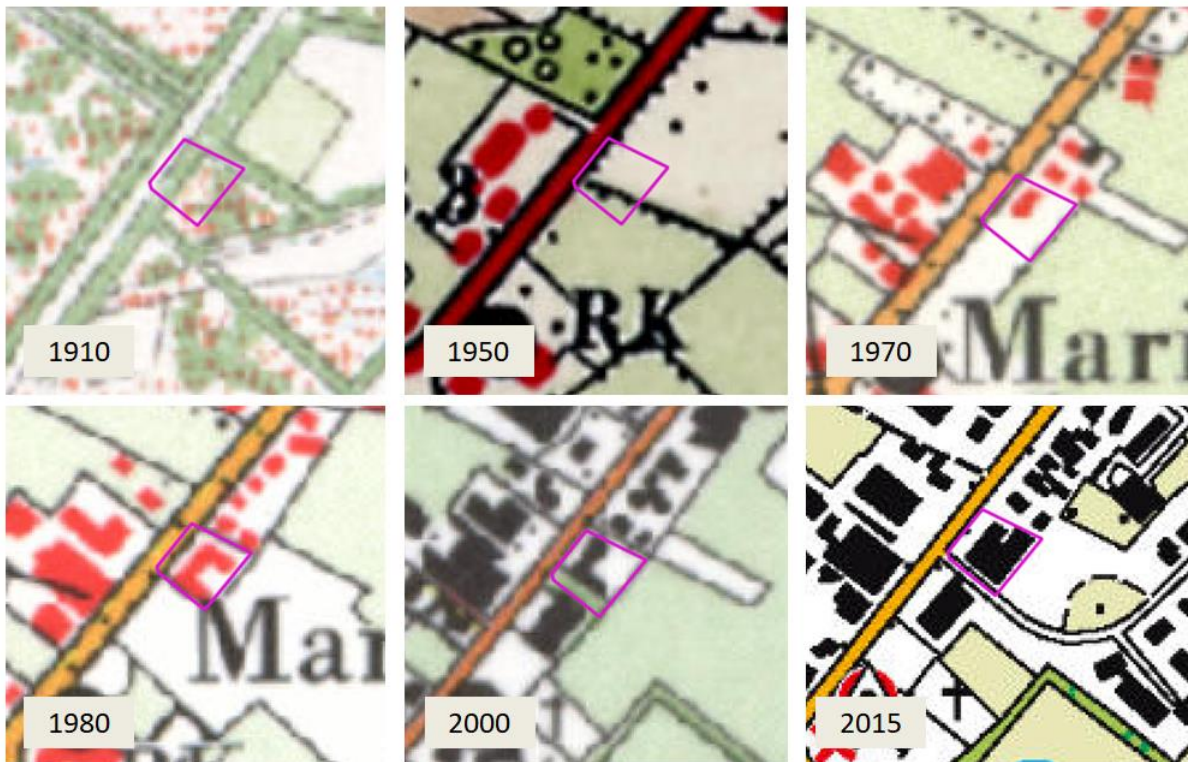
Uit historisch kaartmateriaal uit de periode 1900 - heden blijkt, dat de onderzoekslocatie tot de circa 1970 onbebouwd is geweest. De locatie was destijds ofwel in gebruik als heide of in agrarisch gebruik. Onbebouwd is. Op het kaartmateriaal uit 1970 is op het noordelijke terreindeel bebouwing generaliseerd. Deze is in de loop der jaren uitgebreid tot de huidige situatie. Het oostelijke deel van de locatie bestaat uit een woonhuis, welke volgens het BAG Basisregistratie Adressen en Gebouwen (BAG) in 1999 is gebouwd. De overige bebouwing betreft een voormalig schoolgebouw, welke de laatste jaren een bedrijfsfunctie heeft gekend. In het pand stonden breimachines opgesteld (confectie-atelier). De bijbehorende Hinderwetvergunning dateert uit 1989.

De ontwikkeling van de onderzoekslocatie en de directe omgeving is op onderstaande uitsneden van historische kaarten weergegeven.

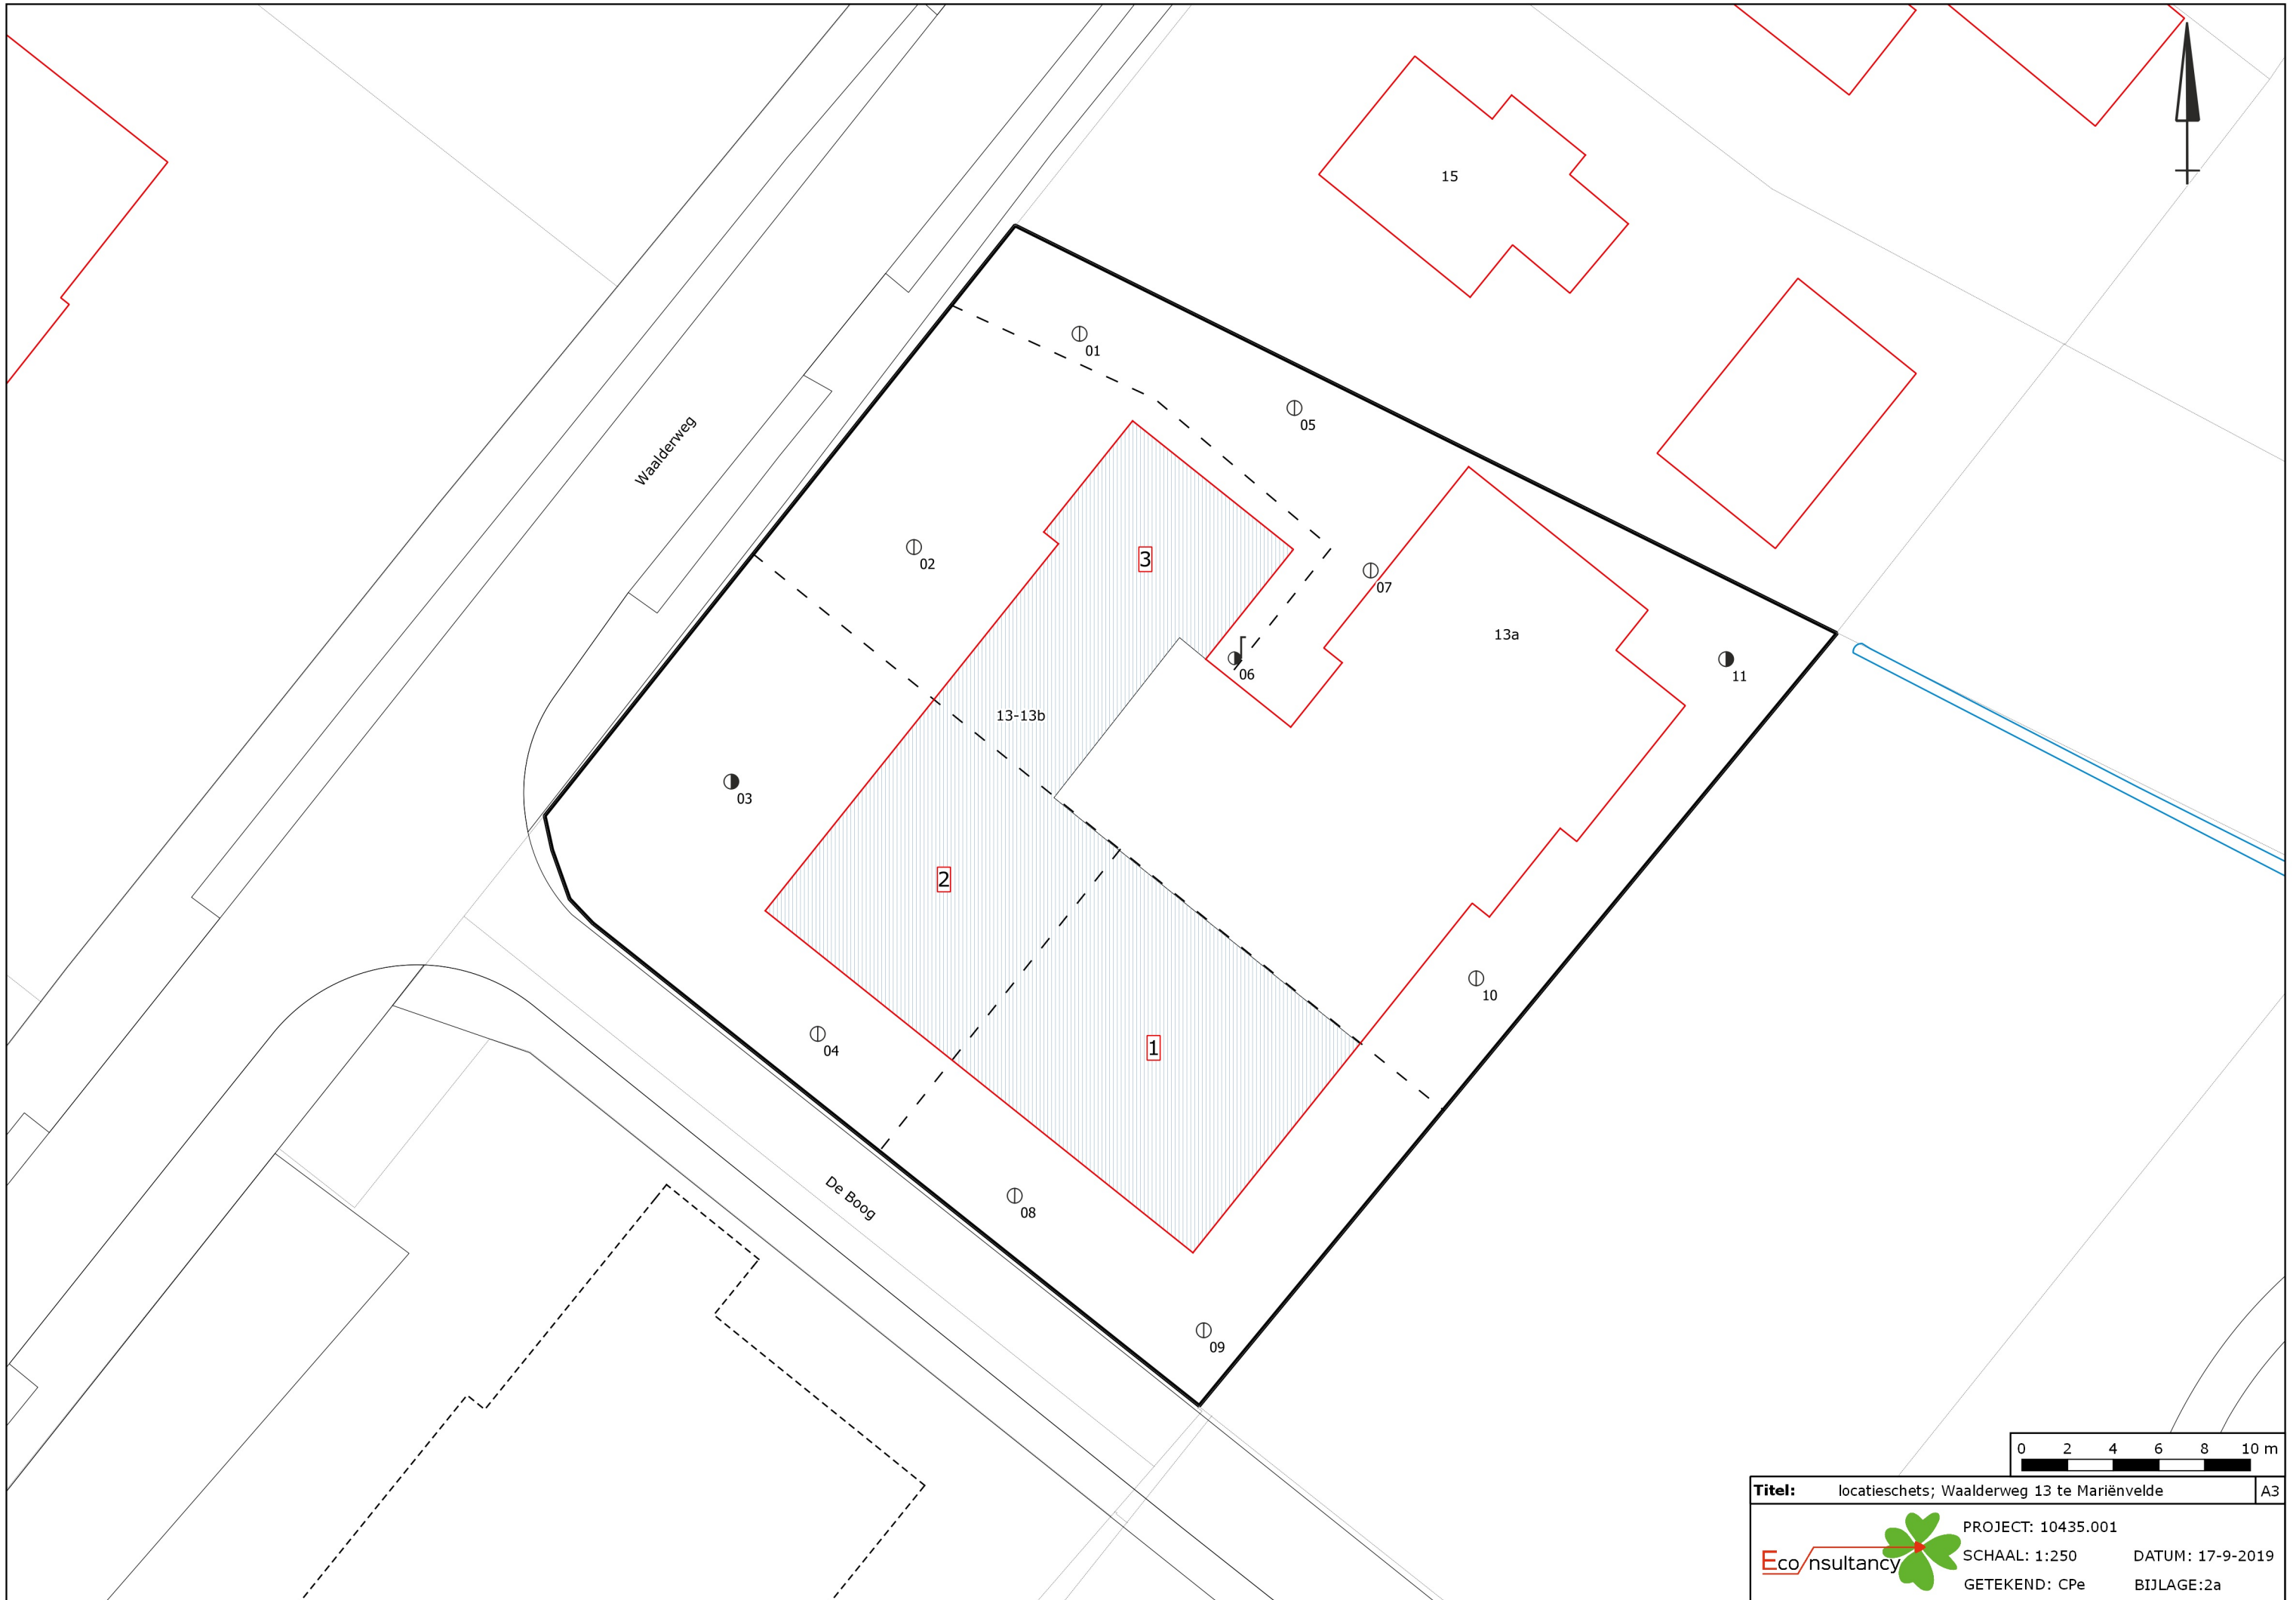
Bijlage 2a Locatieschets

Momenteel is het oostelijke deel van de onderzoekslocatie bebouwd met een woonhuis met tuin. Het voormalige schoolgebouw is momenteel leegstaand. Er vindt enkel wat opslag plaats. De vloer is voorzien van een betonverharding. Het omliggende terreindeel is deels verhard met klinkers en tegels en deels onverhard. Op het zuidelijke terreindeel vind wat opslag plaats van stenen en houten balken. Puin is hierbij niet waargenomen.

In bijlage 2a is de huidige situatie op een locatieschets weergegeven. Bijlage 2b bevat enkele foto's van de onderzoekslocatie.

Tijdens het opstellen van het boorplan is rekening gehouden met de doelstellingen en de richtlijnen, die geformuleerd zijn in de inleiding. Daarnaast is rekening gehouden met de gegevens voortvloeiend uit het vooronderzoek en de ligging van kabels en leidingen. Bijlage 2a bevat de locatieschets met daarop aangegeven de situering van de boorpunten en de peilbuis. In bijlage 3 zijn de boorprofielen opgenomen.

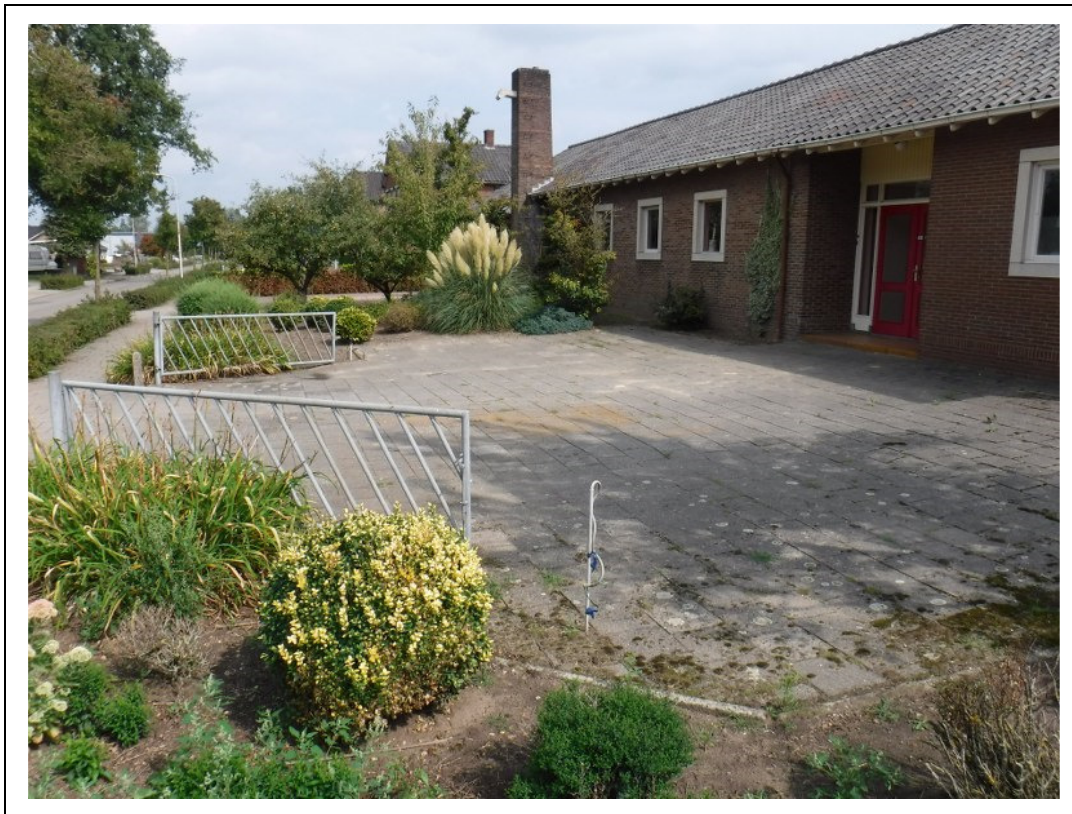
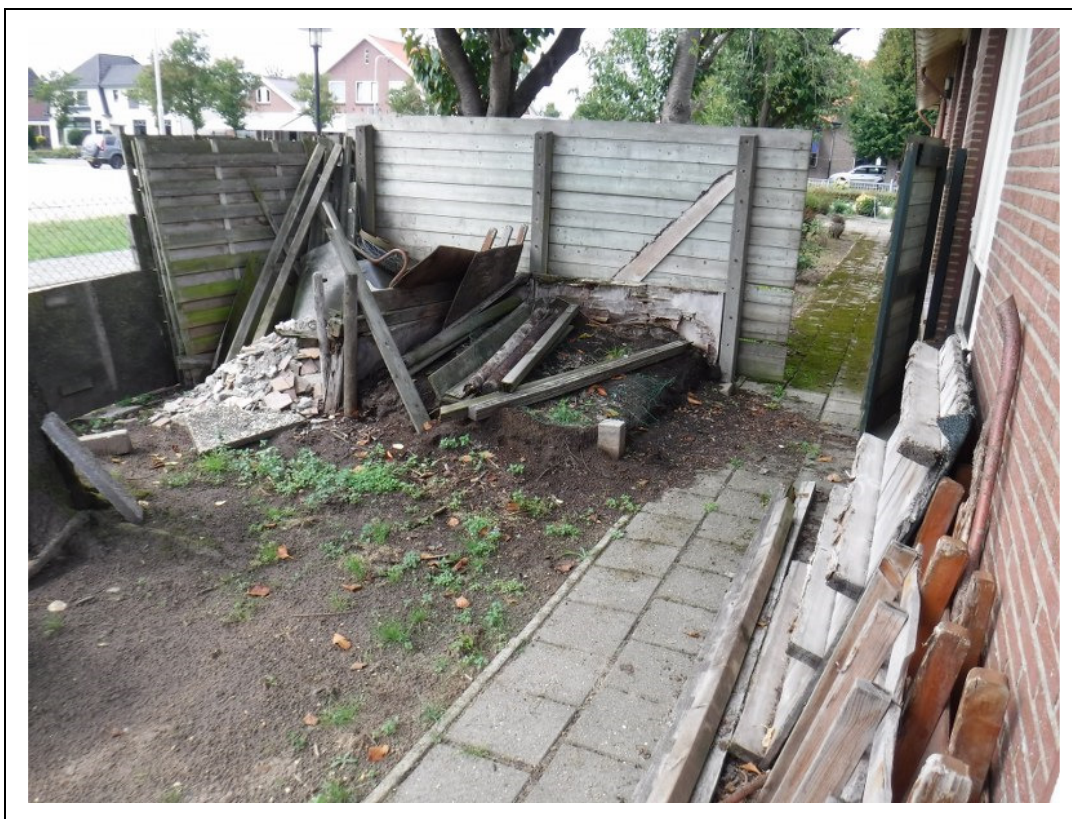
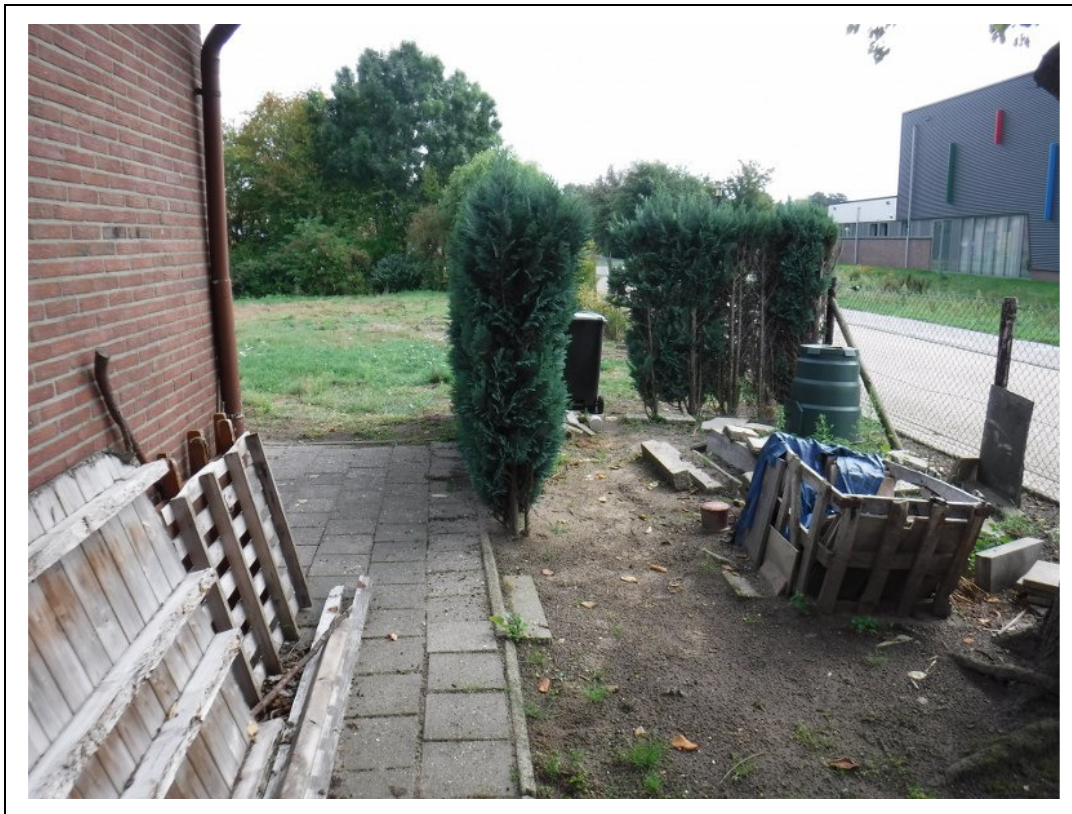
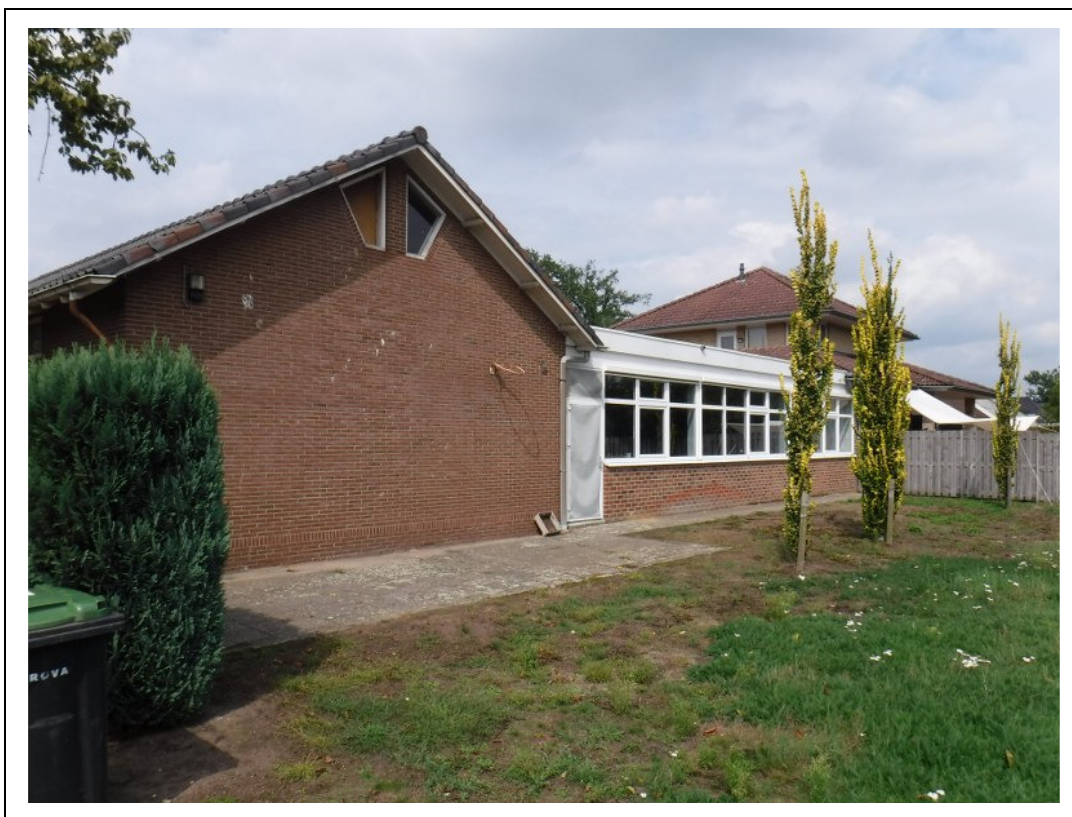
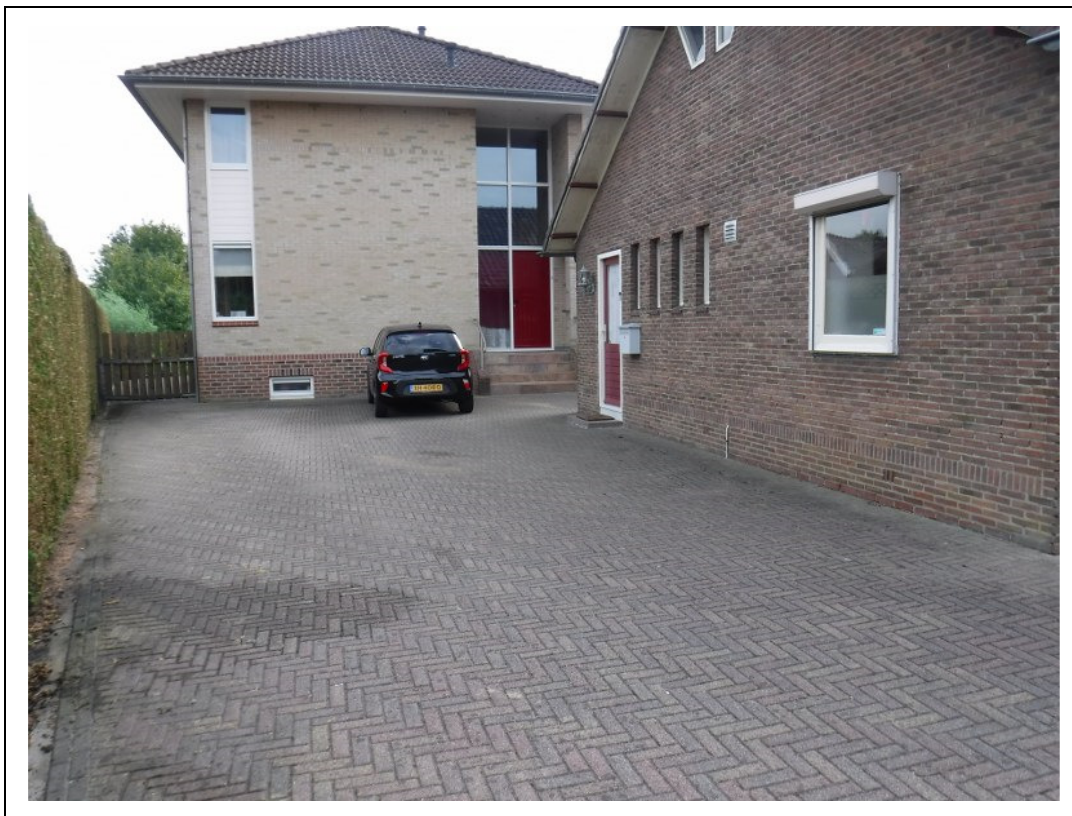
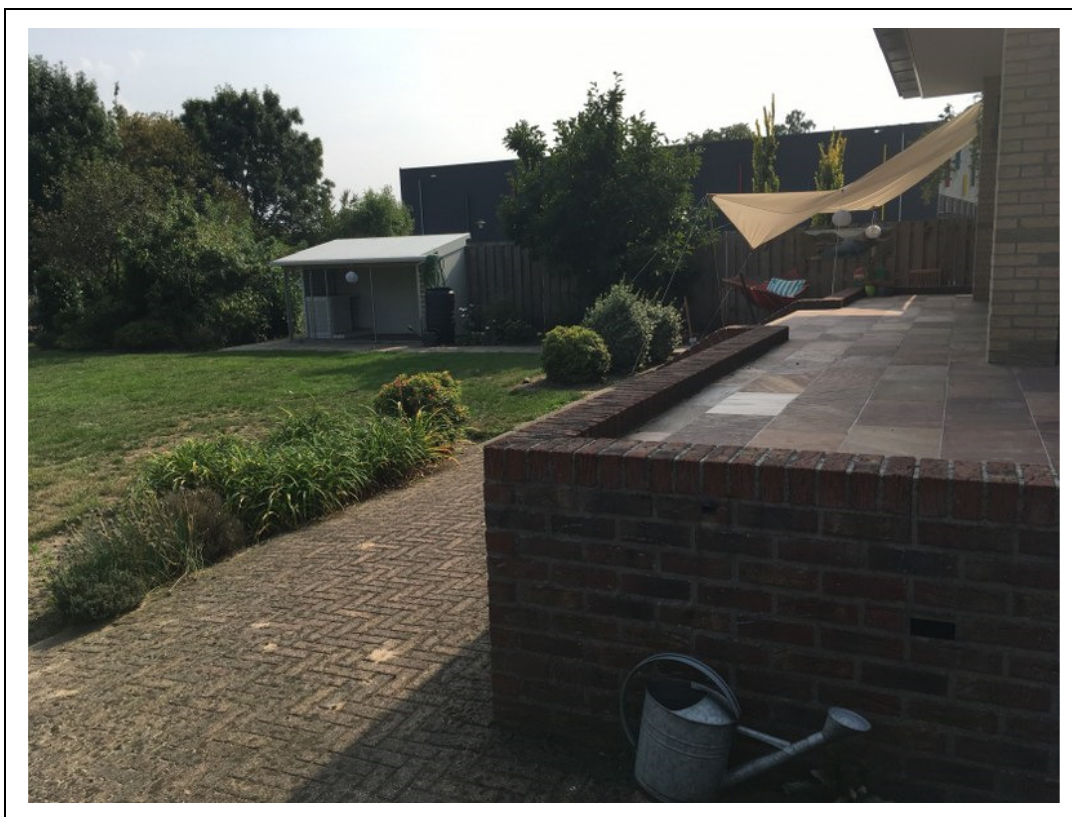
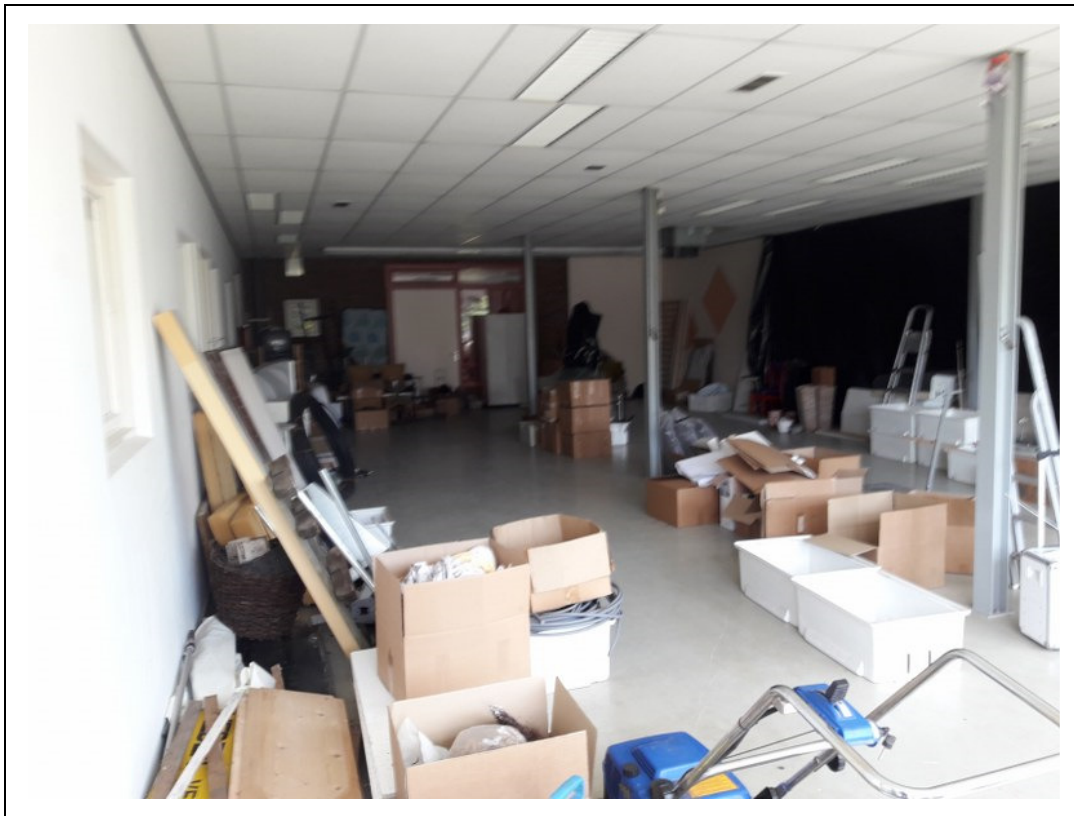
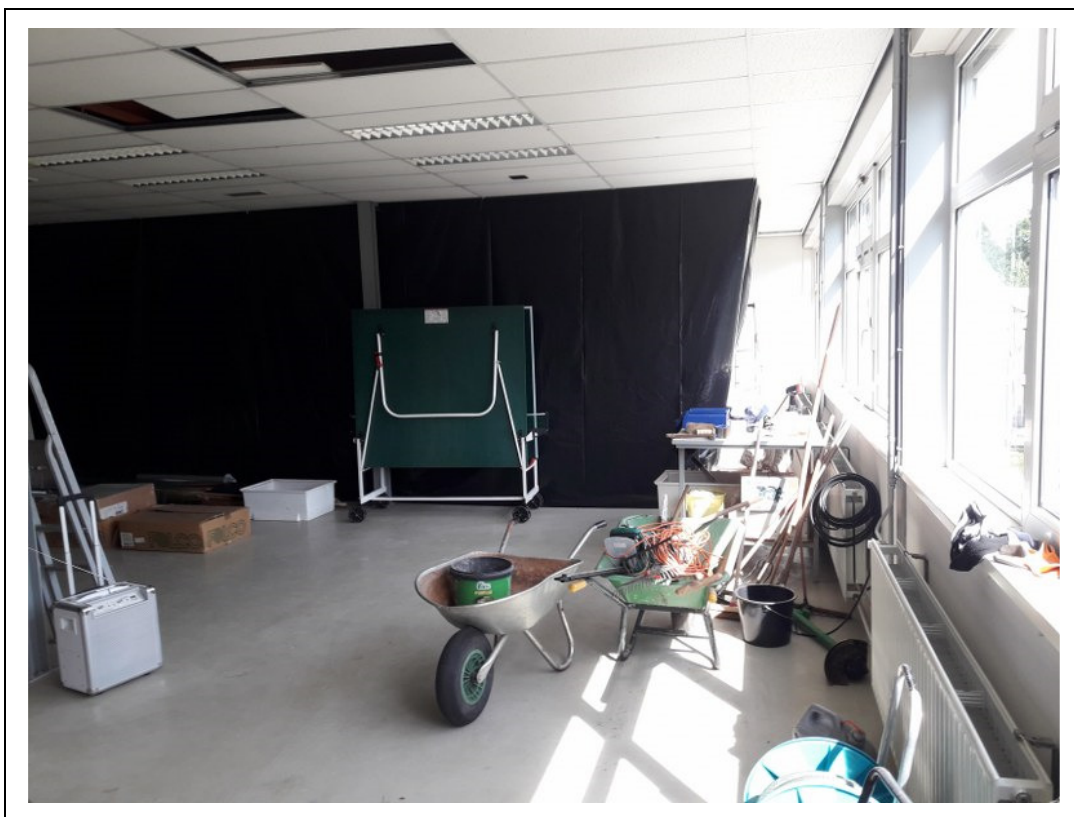
Bijlage 2b Foto's onderzoekslocatie

De tijdens de terreininspectie aangetroffen situatie komt overeen met de locatiegegevens, zoals deze zijn opgenomen in paragraaf 3.2.

Op de onderzoekslocatie zijn geen mogelijke bronnen voor een grond- en/of grondwaterverontreiniging aangetroffen. Op het maaiveld zijn geen asbestverdachte materialen waargenomen.

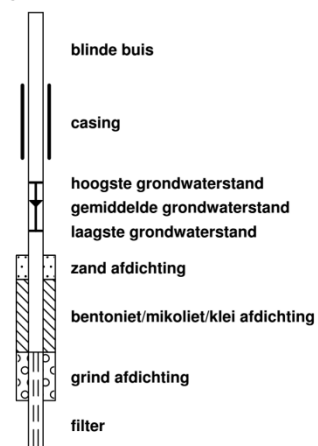
Boring: 01

De bodem bestaat uit zwak tot sterk siltig, zeer fijn tot matig fijn zand. De bodem is verder plaatselijk zwak tot matig humeus, zwak tot matig oerhoudend, zwak roesthoudend, zwak grindig en/of zwak wortelhoudend.

In het opgeboorde materiaal zijn zintuiglijk geen verontreinigingen waargenomen.
