# **VERKENNEND BODEMONDERZOEK**

## **HOFLAND II, FASE 2**

### **te OBDAM**

Rapportnummer: 2014177

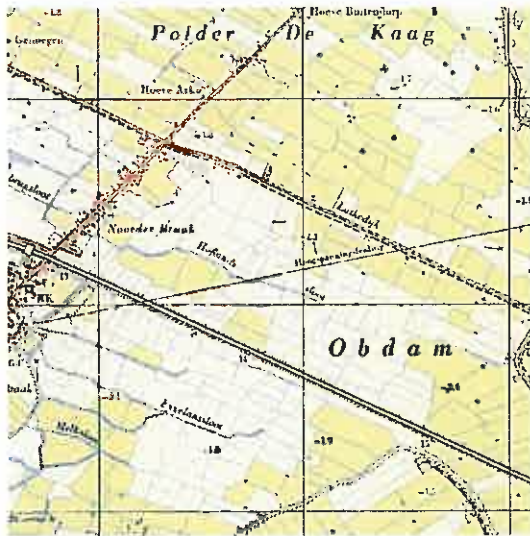
Topografie 1961

Vergelijking tussen luchtfoto's en topografische atlassen uit verschillende perioden heeft opgeleverd, dat het verkavelingspatroon ter plaatse flink gewijzigd is.
