datum 20 juli 2016
uw brief van
uw kenmerk
projectnummer 400398-77
onderwerp Resultaten verkennend bodem- en asbestonderzoek De Burg 6 te De Goorn

1. Aanleiding, situatie en doel

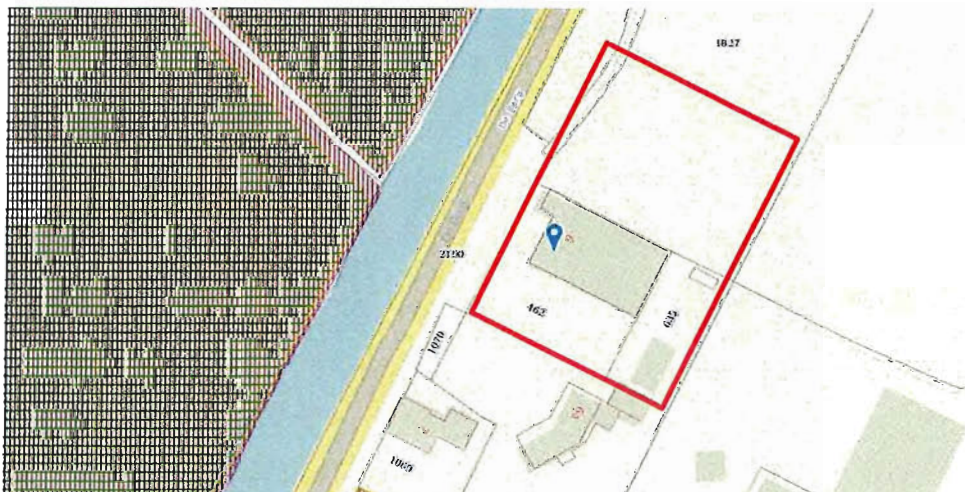
Figuur 2.2: Bekende gegevens van de RUD Noord-Holland Noord met ligging onderzoekslocatie in het rood

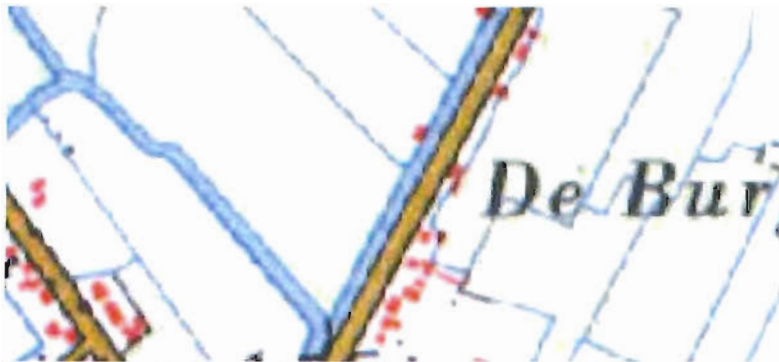
Via de website www.topotijdreis.nl zijn oude topografische kaarten geraadpleegd. Hieruit blijkt dat er twee watergangen op de locatie lagen die nu gedempt zijn (zie figuur 2.3).

Figuur 2.3: Uitsnede topografische kaart uit 1981 met ligging kavelsloot aan de voorzijde van het terrein (bron: www.topotijdreis.nl)

Het verkennend bodemonderzoek is uitgevoerd met de NEN 5740 als richtlijn. Hierbij is op basis van de bekende gegevens uitgegaan van een onverdachte locatie (ONV-NL). Hierbij is extra aandacht besteed aan de twee gedempte watergangen door middel van de situering van een diepe boring en een peilbuis.

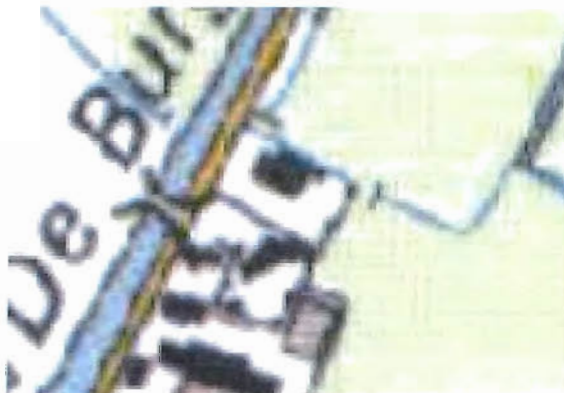
Figuur 2.4: Uitsnede topografische kaart uit 1994 met ligging kavelsloot direct langs het pand (bron: www.topotijdreis.nl)
