datum 15 augustus 2014  
ons kenmerk 268198  
onderwerp Historisch onderzoek slootdempingen en puinverhardingen 20 km tracé Oterleek-Westwoud

Hierbij ontvangt u de resultaten van het historisch onderzoek naar slootdempingen en puinverhardingen dat in juni 2014 door Antea Nederland B.V. (Antea Group) is uitgevoerd met betrekking tot de locatie 20 km tracé Oterleek-Westwoud.

Aanleiding tot het uitvoeren van het onderzoek vormt de voorgenomen aanleg van een 150 kV kabelverbinding tussen Oterleek en Westwoud door TenneT. De kabelverbinding wordt deels in open ontgraving en deels door middel van gestuurde boringen gerealiseerd. De verbinding bestaat uit drie kabels. Ter plaatse van de open ontgravingen worden sleuven gegraven tot op een diepte van 1,8 m -mv. De locatie is grotendeels in gebruik als onbebouwd buitengebied. Plaatselijk worden gestuurde boringen uitgevoerd vanwege aanwezige (water)wegen.

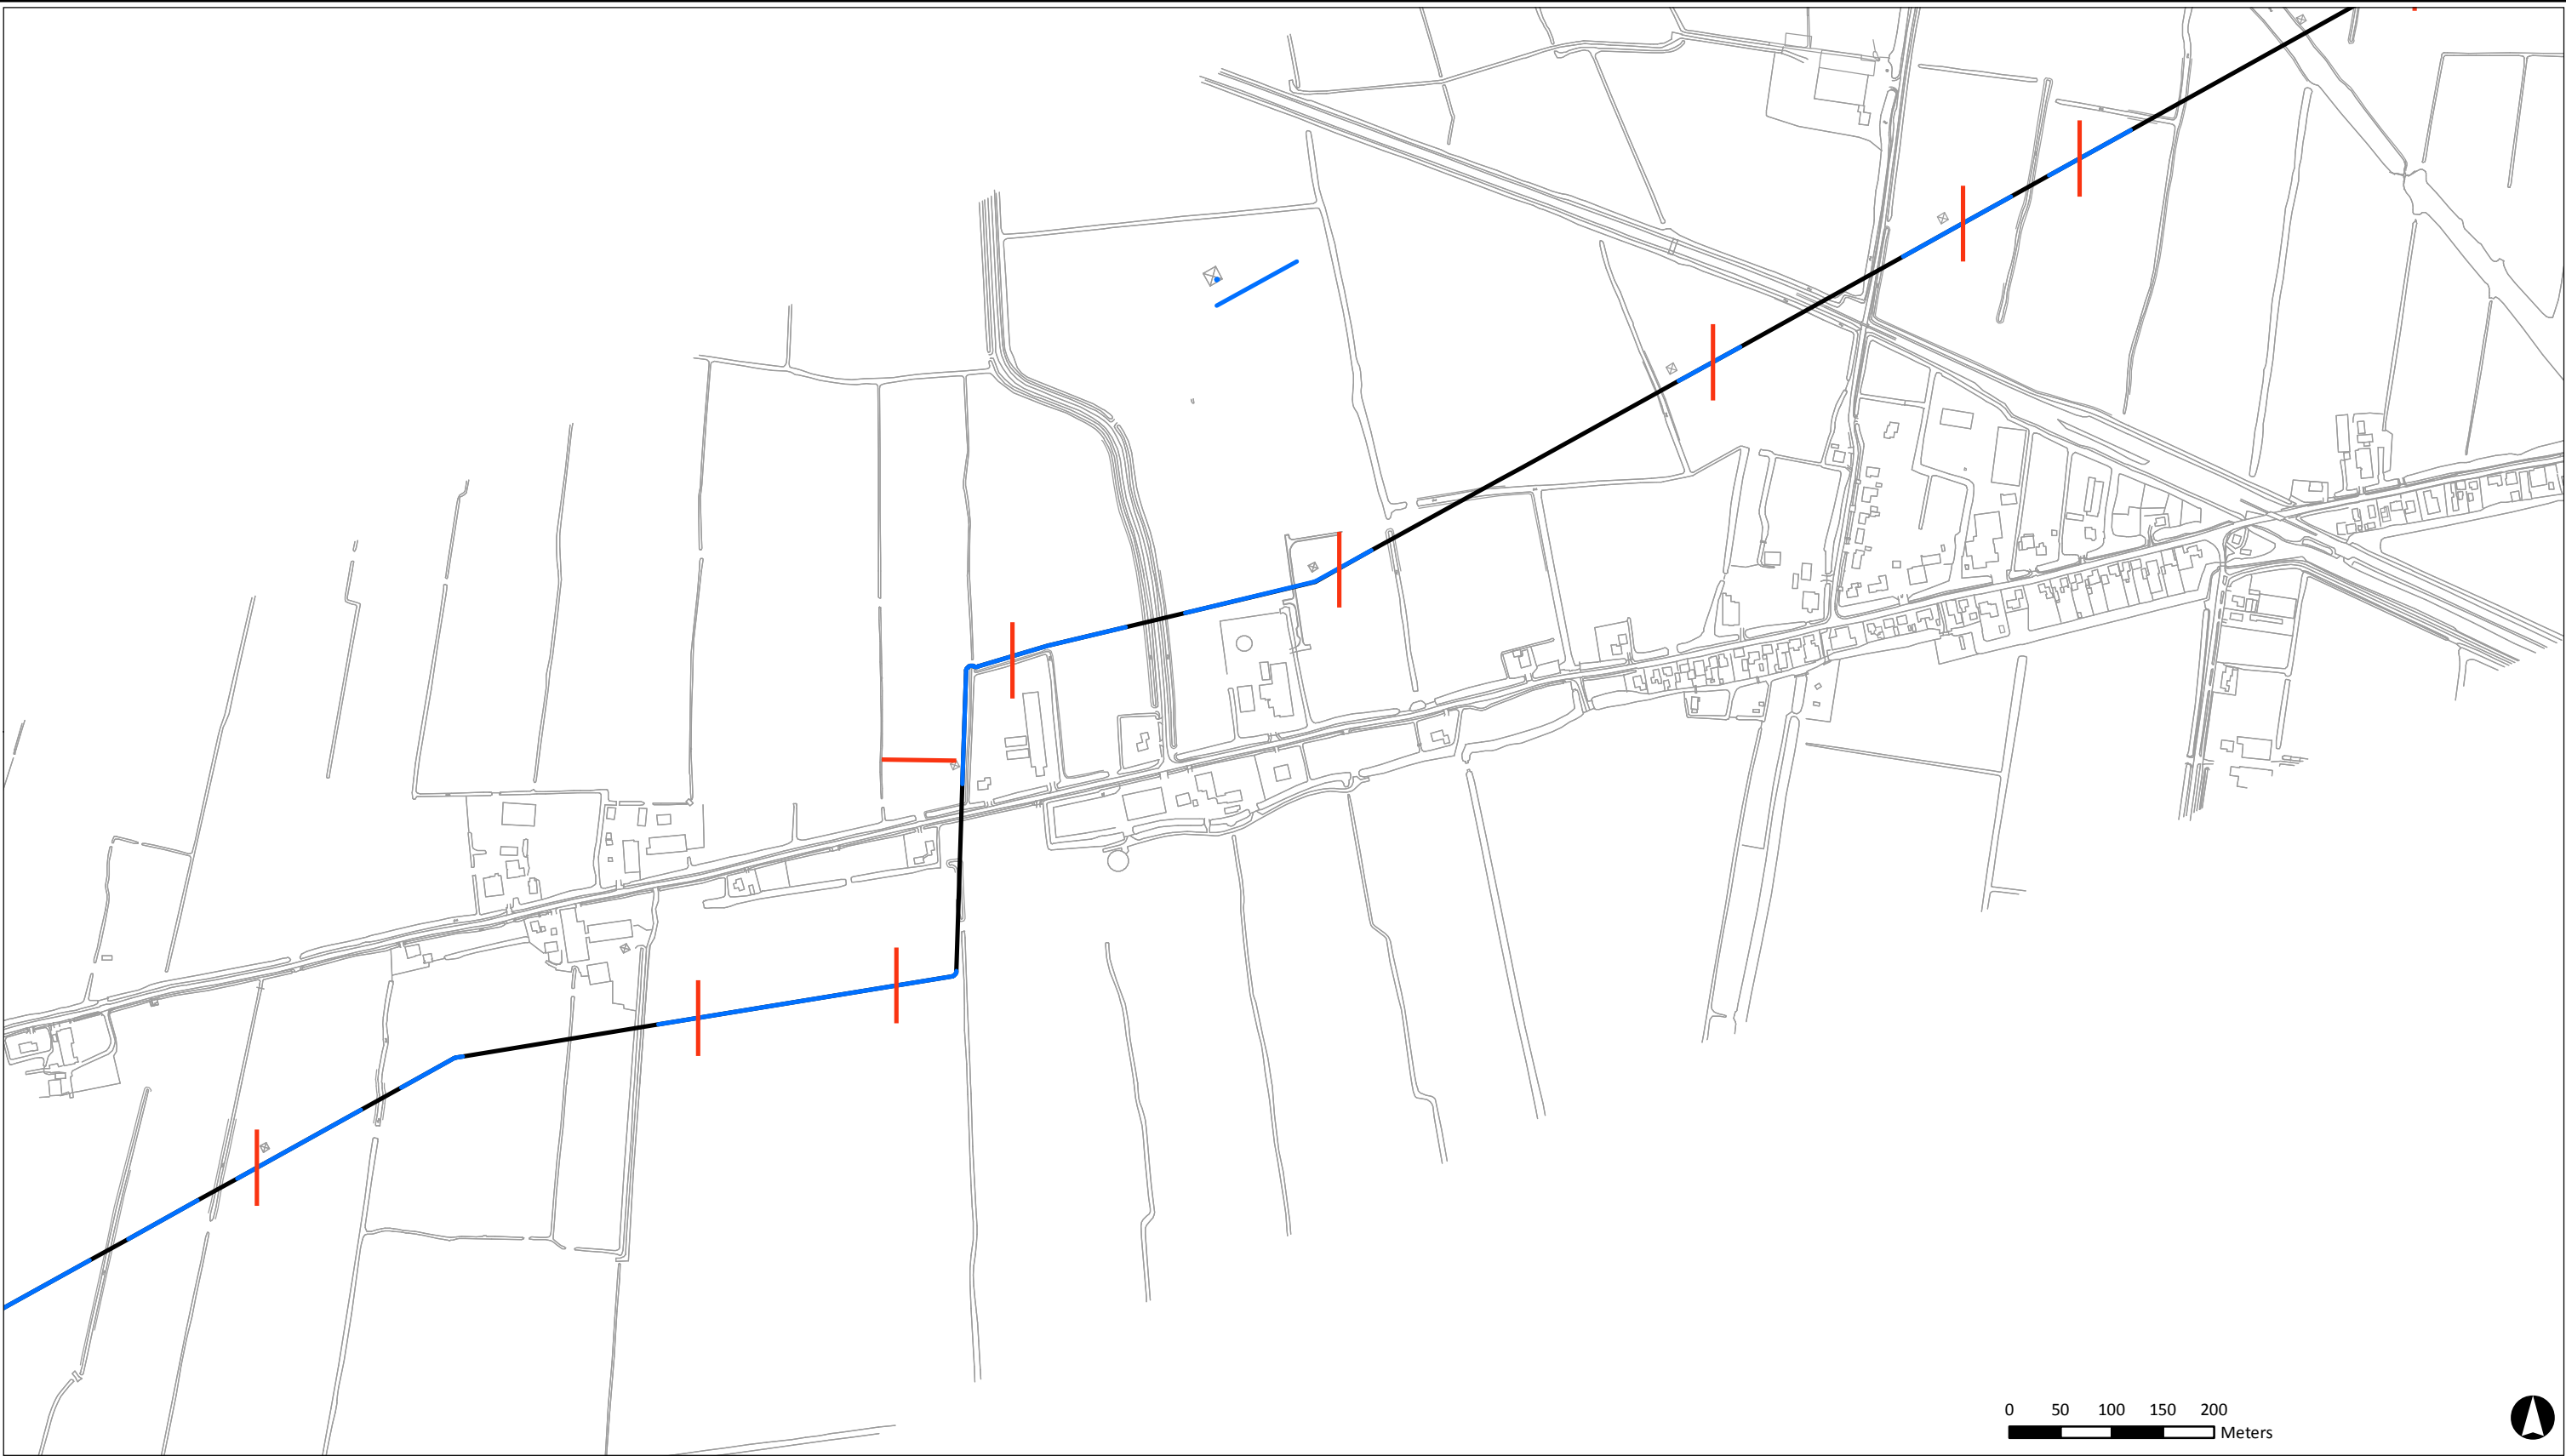
| 268198-S6 | anteagroup | |

- 150 kV kabeltracé**
- aanleg d.m.v. open ontgraving
  - aanleg d.m.v. HDD
  - dampingen

Om de eventuele aanwezigheid van dempingen te bepalen is gebruik gemaakt van historisch kaartmateriaal afkomstig van WatWasWaar (<http://watwaswaar.nl>) dat is vergeleken met de huidige situatie, zichtbaar op Google Maps. Google Maps is tevens gebruikt voor het vaststellen van eventueel verdachte puinverhardingen ter plaatse van de voorgenomen open ontgravingen. Gezien de omvang van het beschikbare kaartmateriaal worden alleen de relevante kaarten hier besproken. De nadruk heeft gelegen op het kaartmateriaal van na de Tweede Wereldoorlog. Dempingen na deze periode worden als het meest verdacht beschouwd. De onderzoekslocatie is opgedeeld in de deelgebieden West, Centrum en Oost. Aangezien de historische kaarten niet overal op elkaar aansluiten, is het niet mogelijk alle gebieden in kaart te brengen. Dit geldt met name voor het gebied rondom Rustenburg, tussen deelgebieden West en Centrum. De slootdempingen zijn op de bijgevoegde tekeningen in bijlage 4 opgenomen.
