**Aanvullend bodemonderzoek**

naar olie  
op de locatie

**Kruisweg 44  
te Bleiswijk**

Projectcode: 15246SPB  
Kenmerk: U17-0236  
Datum: 15 februari 2017  
Opdrachtgever: M. van der Spek Groep

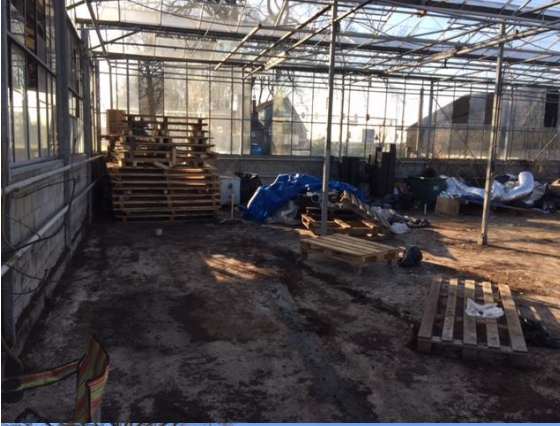
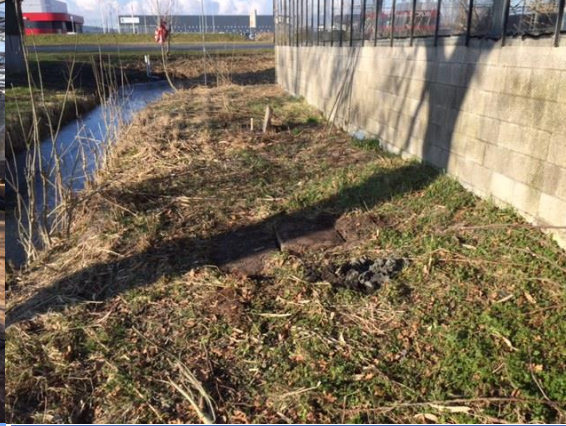
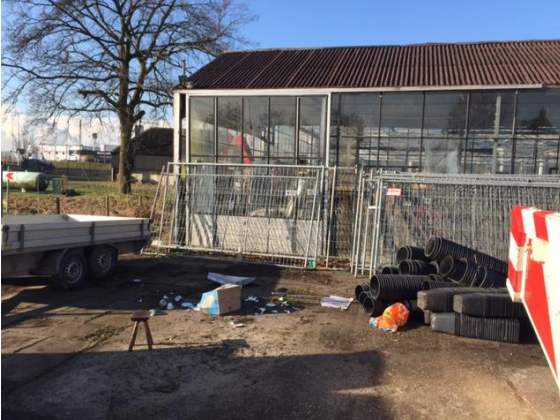
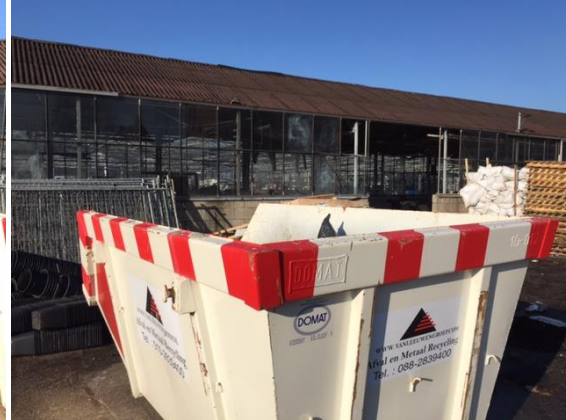
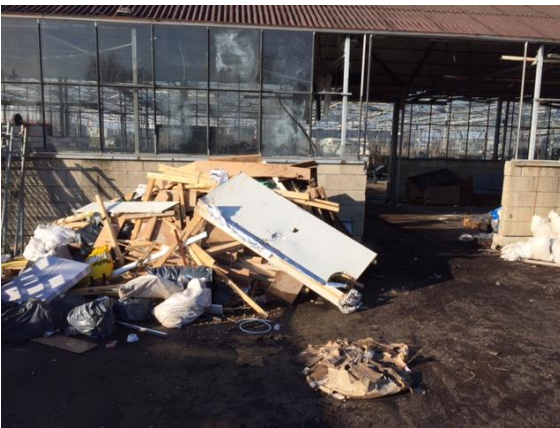
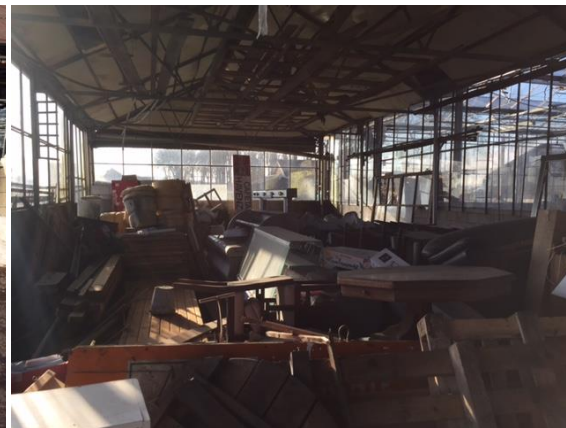
## Locatiefoto's

In de huidige situatie is het terrein niet meer in gebruik. De locatie en verhardingen zijn ongewijzigd t.o.v. het eerder uitgevoerd bodemonderzoek.
