Verkennend bodemonderzoek

Locatie: Meerweg 36 (C4378 en C5131)
Berkel en Rodenrijs

Projectnummer: 17-272VBO

Datum: 3-7-2017

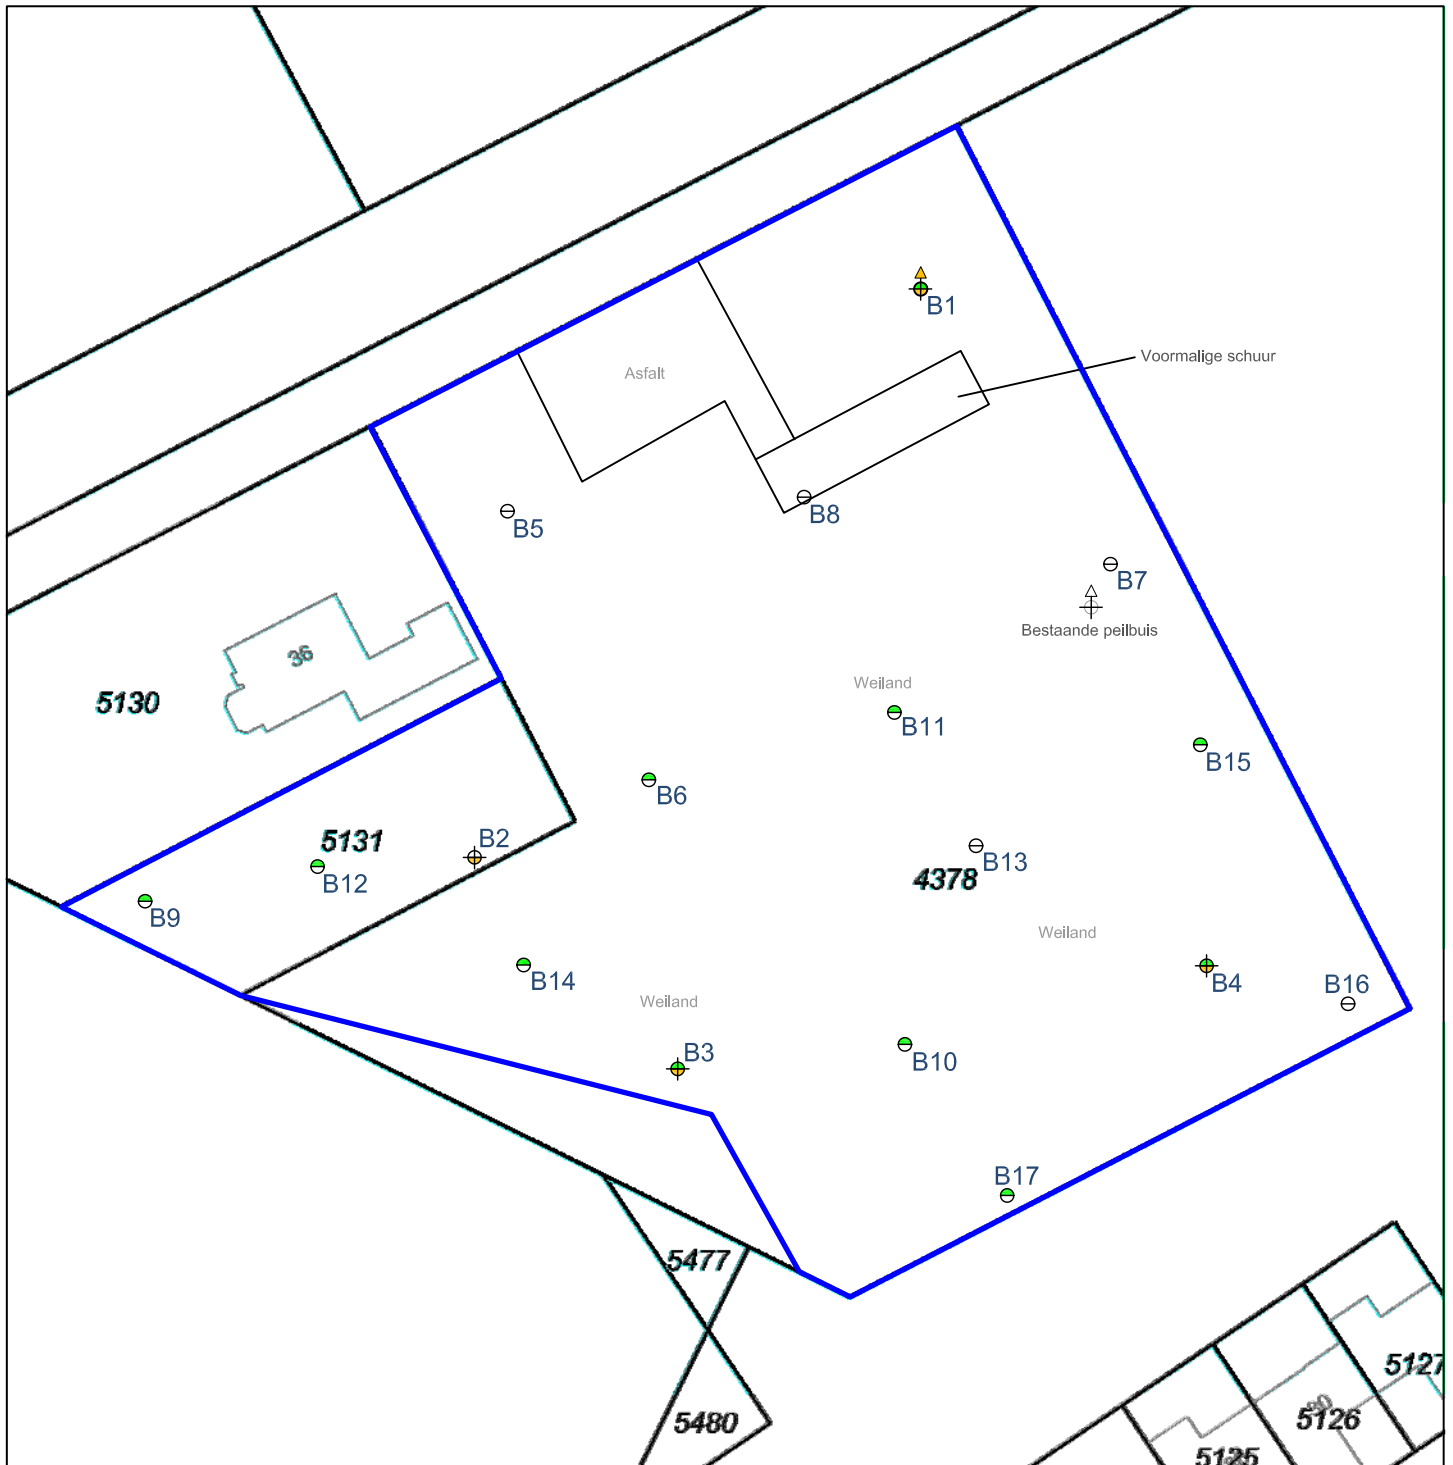
Bijlage 2. Situatie uitgevoerde bodemonderzoek

De ligging van de onderzoekslocatie is weergegeven in bijlage 1. De situatie van het uitgevoerde bodemonderzoek is weergegeven in bijlage 2.

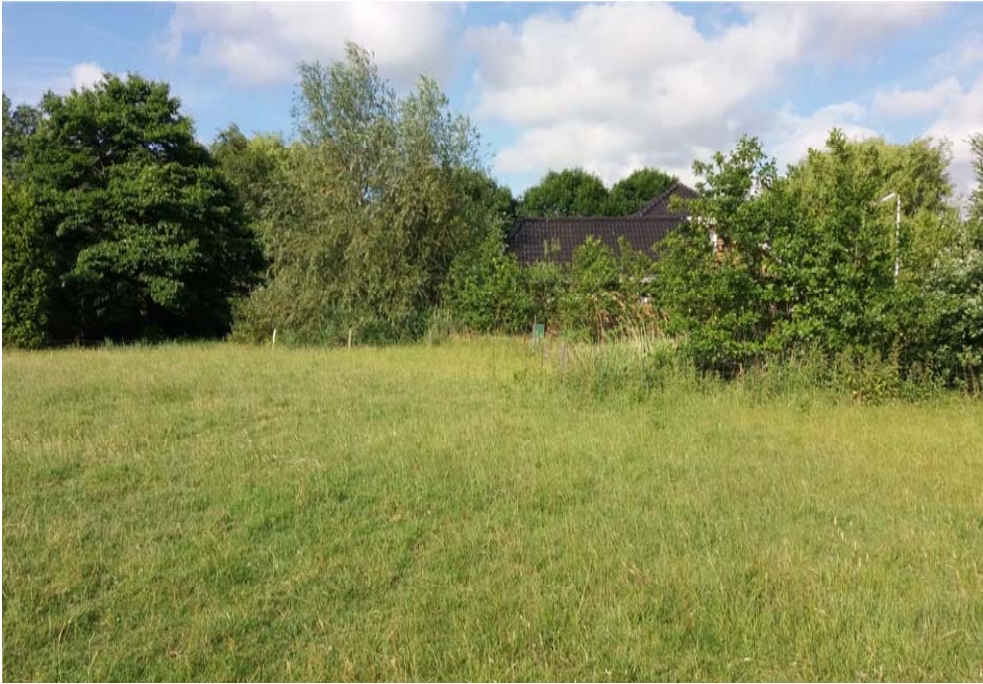
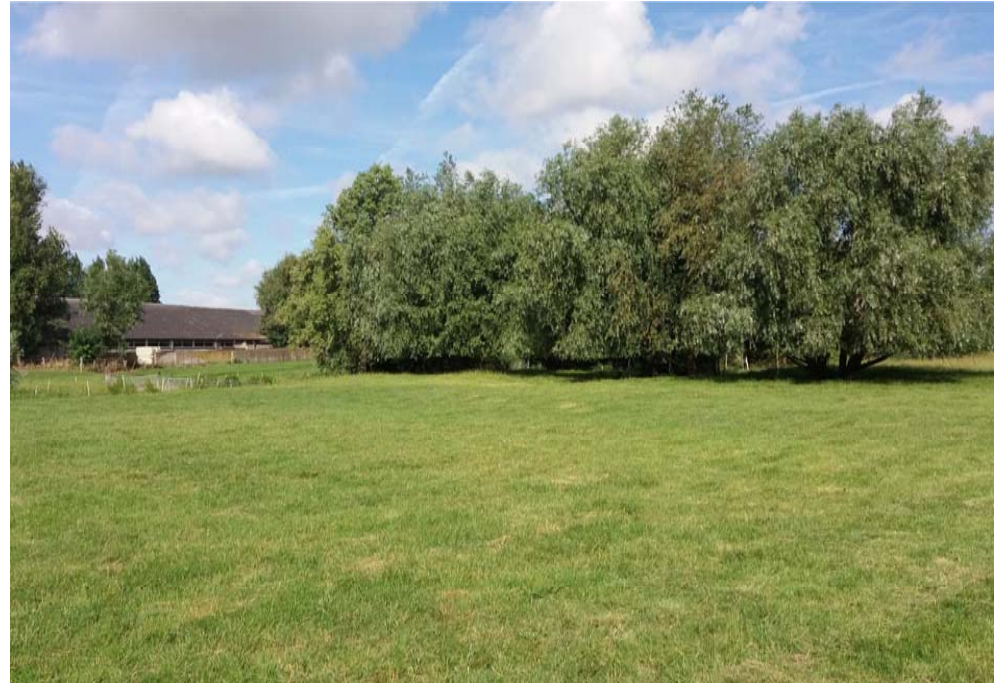
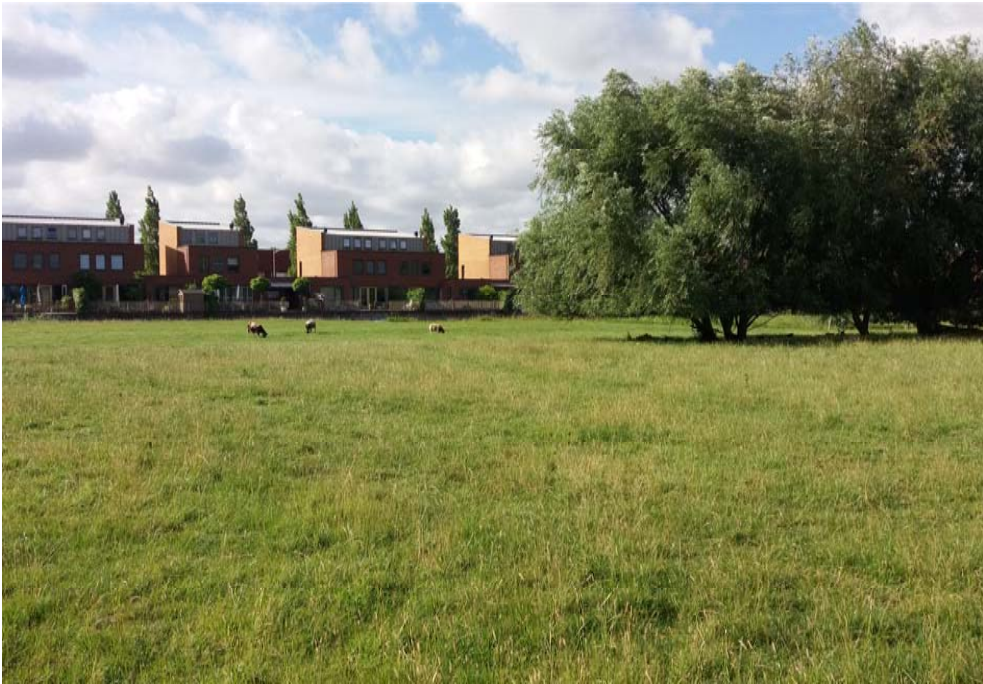
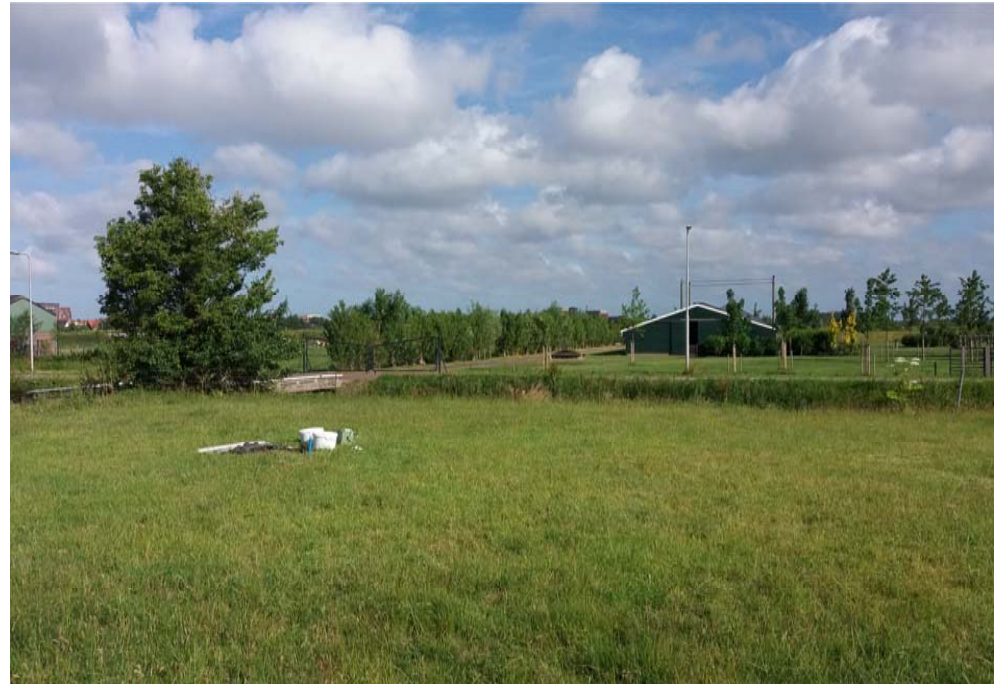
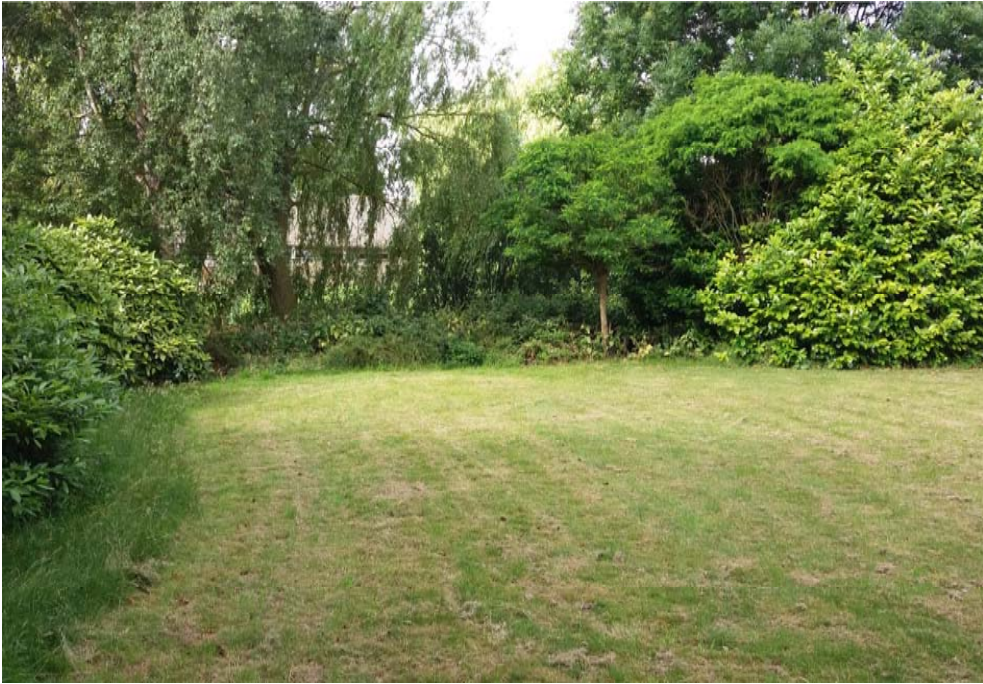
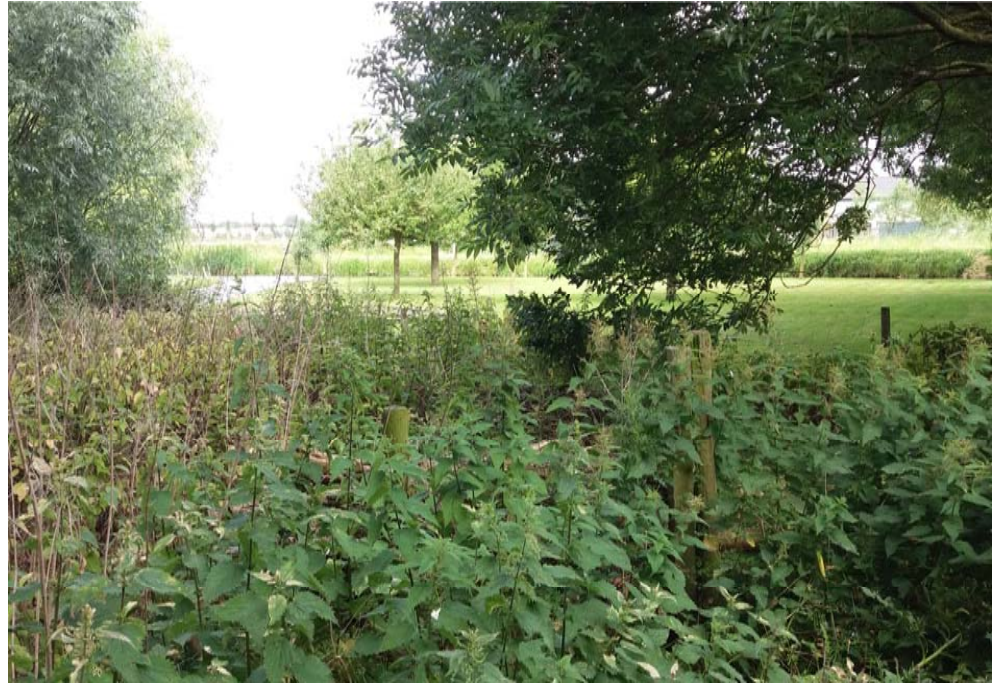
Bijlage 8. Foto's onderzoekslocatie

De veldwerkgegevens zijn opgenomen in bijlage 4, foto's van de locatie zijn opgenomen in bijlage 8.
