## **Verkennend onderzoek naar asbest in bodem** Conform NEN 5707

**Locatie:** Meerweg 36 (C4378 en  
C5131) Berkel en Rodenrijs

**Projectnummer:** 17-272AIB

**Datum:** 1-9-2017

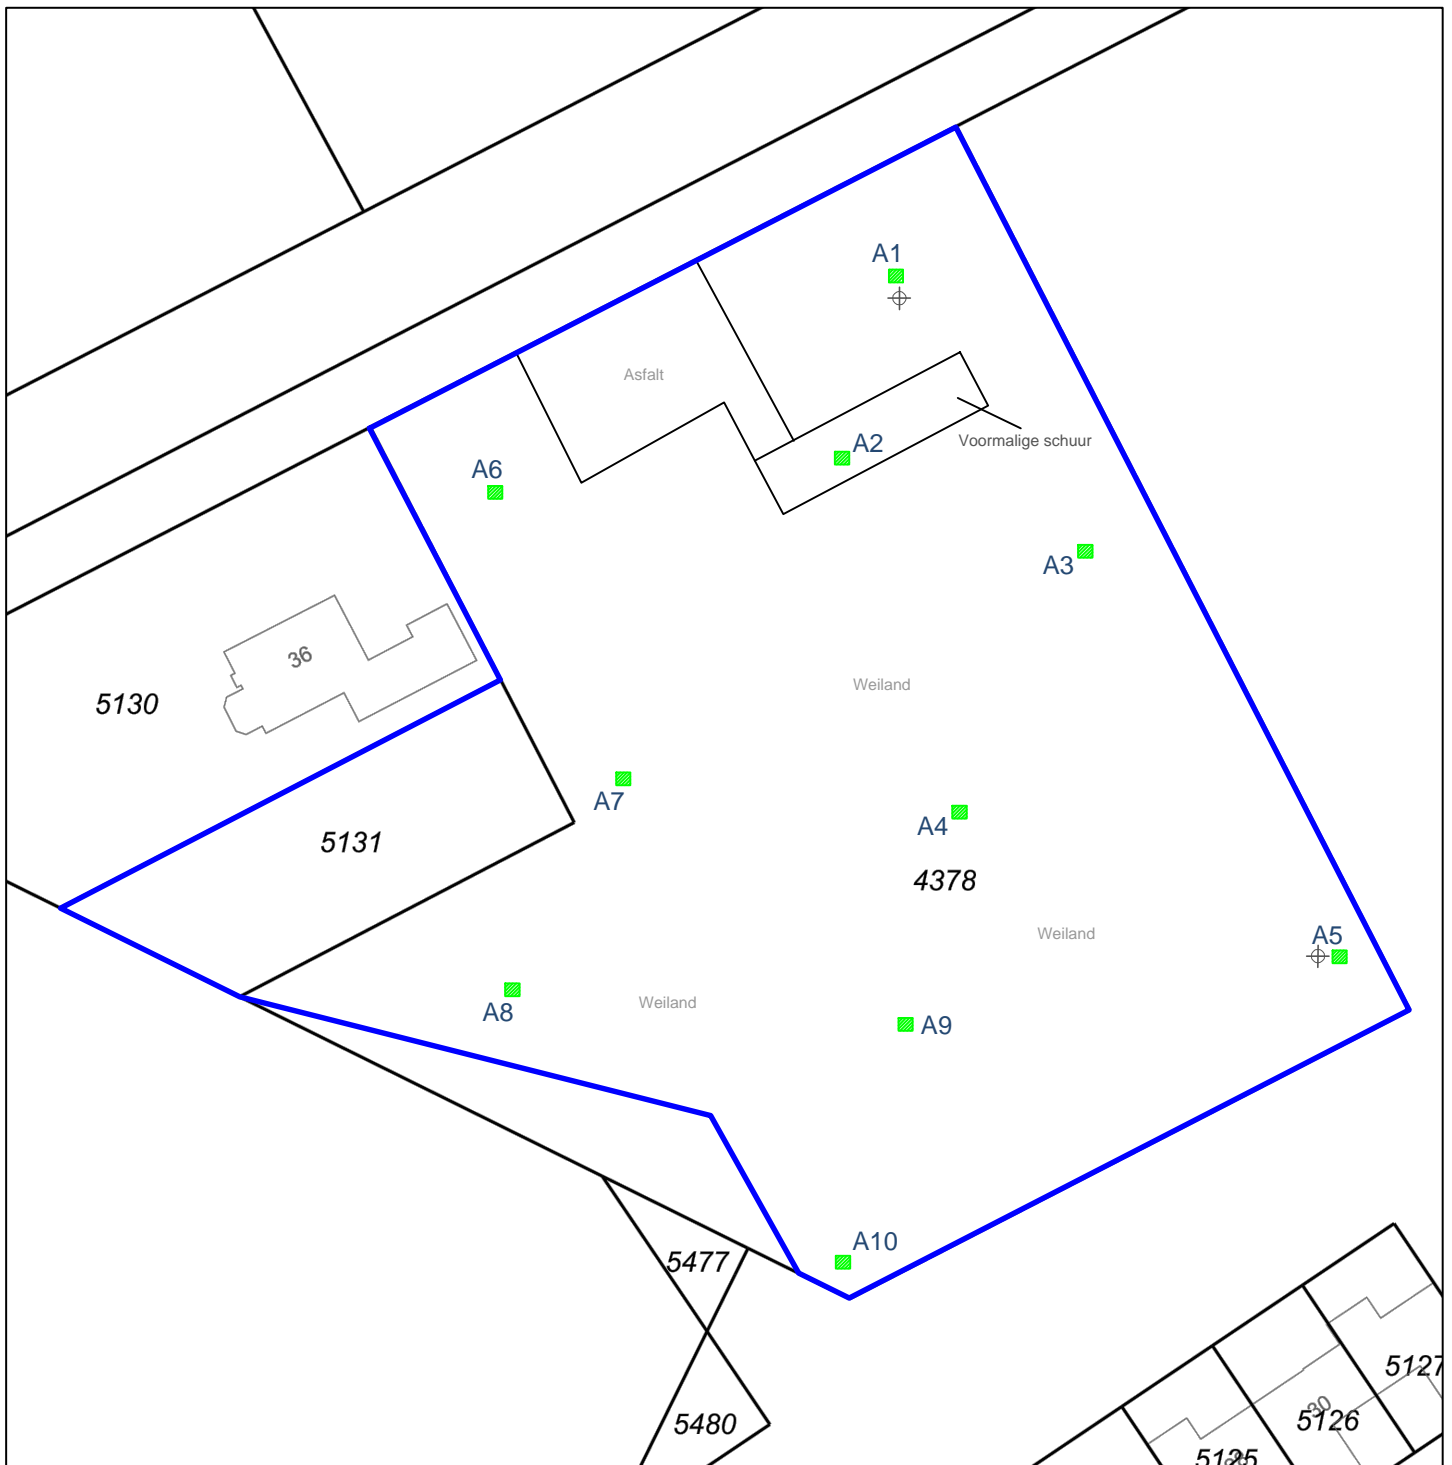
## Bijlage 2. Situatie uitgevoerd bodemonderzoek

Uit deze tekening kan geen exacte maatvoering worden gehaald
