Vleermuis- en huismusonderzoek

Klapwijkseweg te Berkel en Rodenrijs

Projectgebied: Klapwijkseweg 39 te Berkel en Rodenrijs
Projectnummer: 1908-01
Opsteller: M. Langstraat

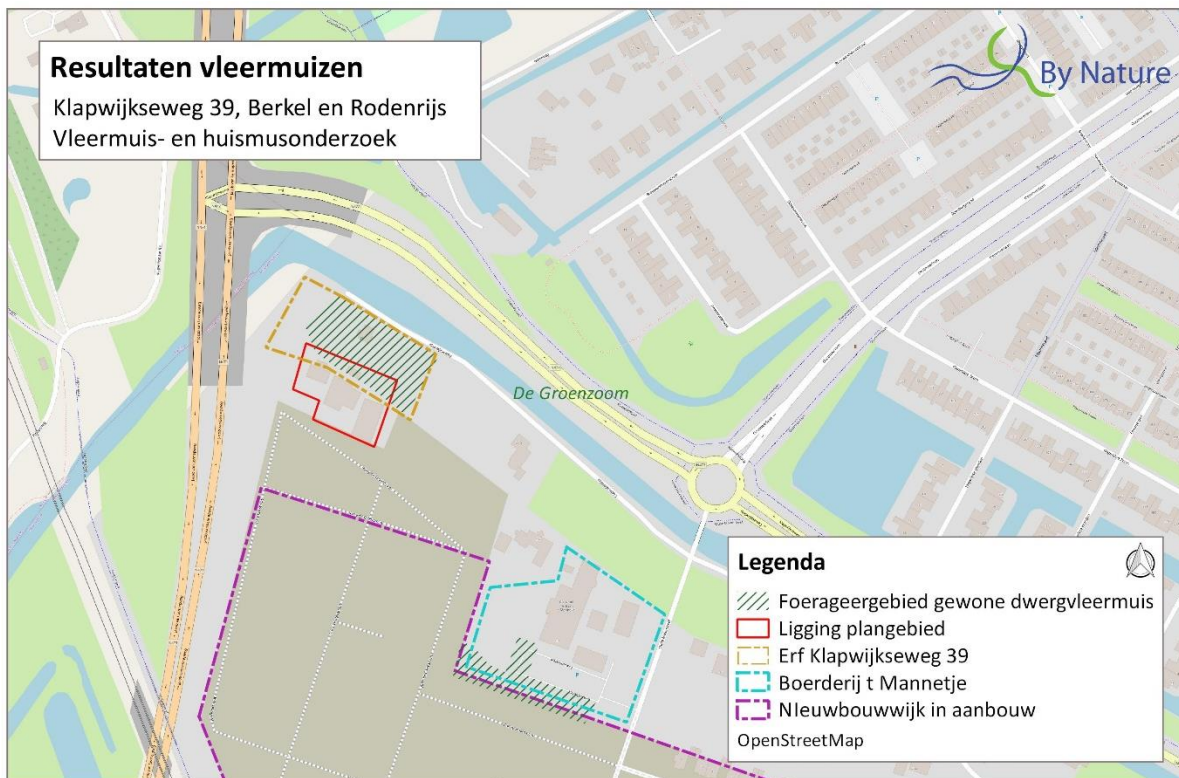
Afbeelding 4.2: Resultaten vleermuisonderzoek.

Op basis van het vleermuisonderzoek is vastgesteld dat in het plangebied geen verblijfplaatsen van vleermuizen aanwezig zijn. Het plangebied en de directe omgeving wordt door een enkele gewone dwergvleermuis gebruikt als foerageergebied. Het betreft geen (belangrijk) essentieel foerageergebied of vliegroute.

Op 26 juni 2019 is om 22:55 uur de eerste vleermuis waarneming gedaan. Dit betrof een gewone dwergvleermuis die vanuit het oosten aankwam vliegen en achter het woonhuis aan de Klapwijkseweg bleef foerageren. Binnen het plangebied is dit de enige vleermuis waarneming in het voorjaar.

Tijdens het veldbezoek op 19 augustus waren boven het plangebied en het erf rond het woonhuis aan de Klapwijkseweg 39 twee foeragerende gewone dwergvleermuizen aanwezig. De gewone dwergvleermuizen bevonden zich boven het erf rond het woonhuis en ten oosten van het plangebied. Aan de achterzijde van de schuren zijn geen waarnemingen van vleermuizen gedaan. Beide vleermuizen vlogen in rondes en kwamen iedere circa 5 minuten langs bij het plangebied. ER zijn geen sociale geluiden gehoord in het plangebied op boven het erf.

250 meter naar het oosten, boven en langs de bomenrij aan de achterzijde van de boerderij 't Mannetje was het druk met foeragerende gewone dwergvleermuizen. In dit foerageergebied waren circa 5 gewone dwergvleermuizen actief. Boven de watergang tussen de Klapwijkseweg en de Leeweg foerageerde een enkele gewone dwergvleermuis. Bij de overige woningen aan de Leeweg en op 400 meter ten oosten van het plangebied zijn geen gewone dwergvleermuizen waargenomen. Ook tijdens het veldbezoek op 12 september zijn weinig vleermuis waarnemingen gedaan. Boven het erf tussen de schuren in het plangebied en het woonhuis foerageerde een enkele gewone dwergvleermuis en eenmaal is kort een ruige dwergvleermuis gehoord. Boven het plangebied of het erf van de Klapwijkseweg 39 zijn geen sociale geluiden van vleermuizen gehoord.

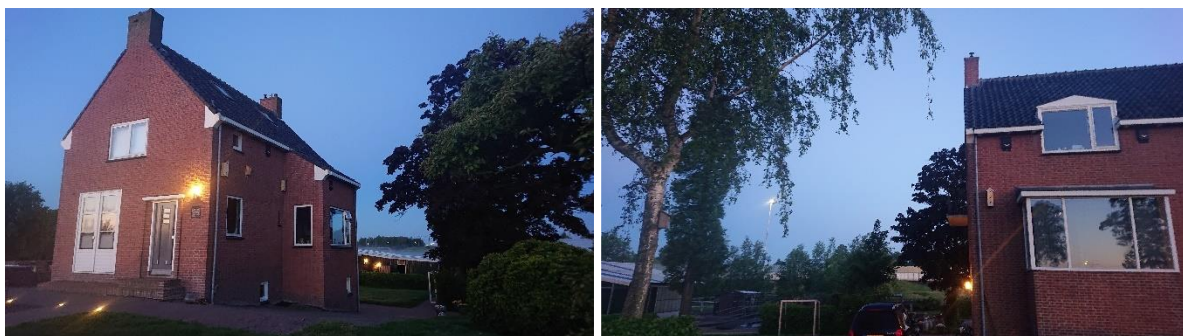
Afbeelding 5.1: huismus- en vleermuiskasten aan de woning Klapwijkseweg 39 (foto's genomen op 29 mei 2019)

In mei 2019 heeft de heer Tas (opdrachtgever en bewoner Klapwijkseweg 39) huismus- en vleermuiskasten op zijn woning aan de Klapwijkseweg 39 gehangen. Het betreffen in totaal 6 vleermuiskasten en 10 alternatieve nestplaatsen voor huismus (zie Afbeelding 5.1). Vanwege de omvang van het huis is het niet zinvol om meer kasten op te hangen aan de woning (te veel clustering). De woning staat buiten de invloedssfeer van de werkzaamheden.

Op basis van de waarnemingen zijn in mei 2019 reeds mitigerende maatregelen genomen. Dit betreffen 10 alternatieve verblijfplaatsen voor de huismus aan de woning Klapwijkseweg 39.

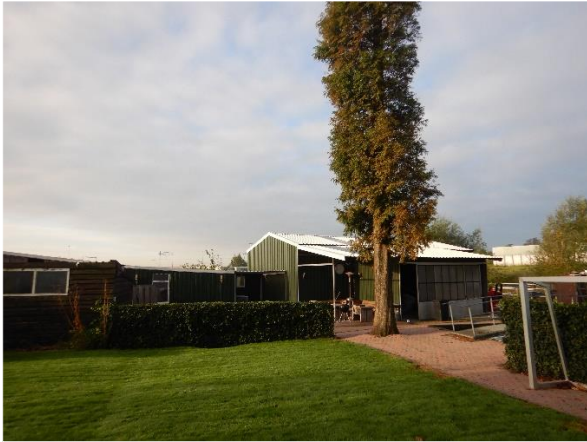
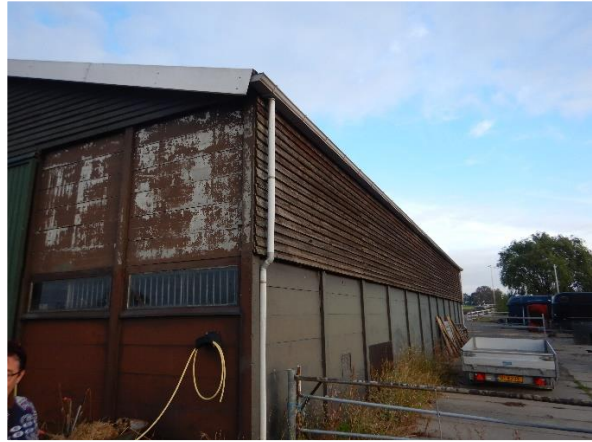
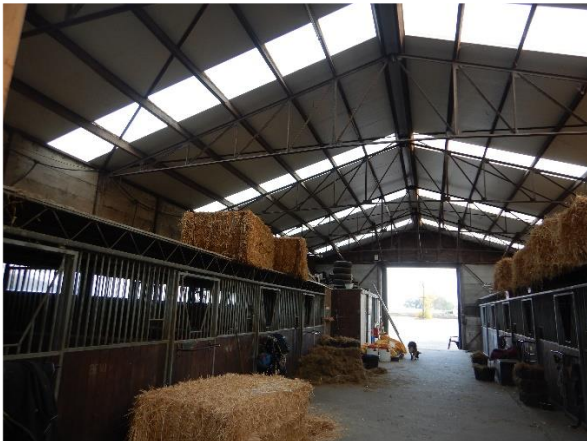
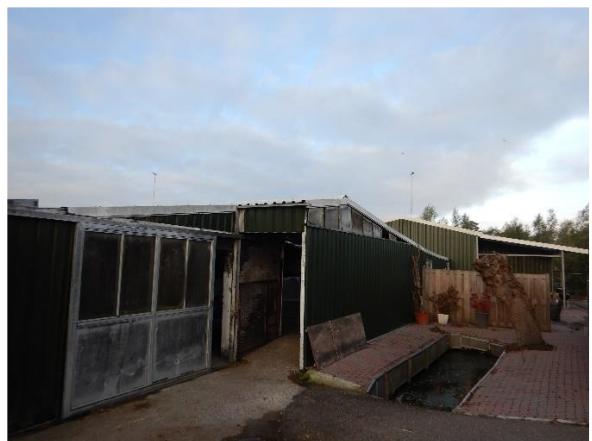
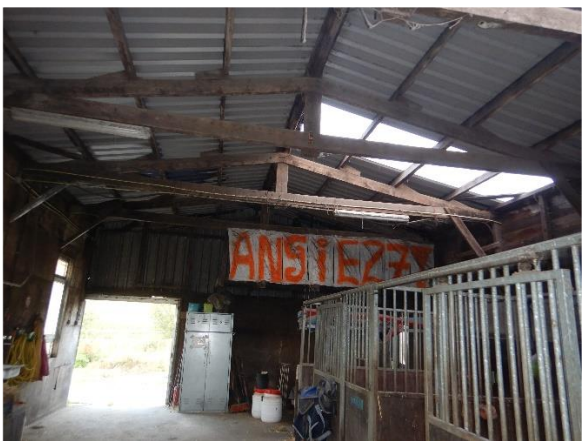
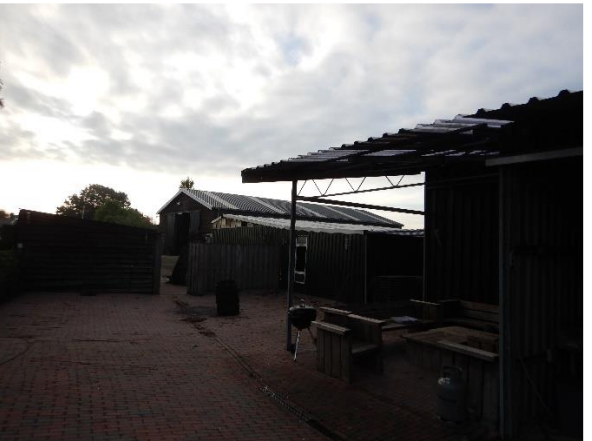
Bijlage 1: Foto impressie plangebied

De grootste schuur is in gebruik als paardenstal. De schuur heeft een golfplaten dak en de betonnen buitenmuren zijn aan de buitenzijde betimmerd met hout. In de schuur wordt ook hooi opgeslagen voor de paarden.

De andere twee schuren staan deels leeg en worden deels gebruikt voor opslag. Ook deze schuren hebben een golfplaten dak. Ze zijn opgetrokken van stalen beplating. Het erf rondom de schuren zijn grotendeels verhard. Aan de achterzijde zijn paardenweides aanwezig.

Foto impressie van de drie te verwijderen schuren
