RAPPORT
betreffende een
historisch onderzoek
conform NEN 5725
Noordersingel
te Berkel en Rodenrijs

Datum : 3 maart 2016
Kenmerk : 1506H317/DBI/rap1
Auteur : De heer D.D.C.A. Bijl

In opdracht van SAB is een historisch onderzoek verricht voor de projectlocatie Noordersingel te Berkel en Rodenrijs.

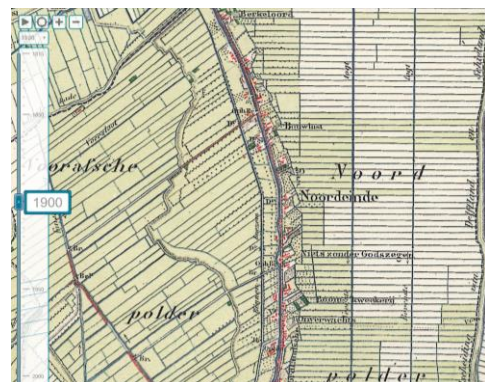
Historische kaarten onderzoekslocatie en omliggende percelen

Van het gebied zijn diverse historische kaarten bestudeerd. De kaarten zijn van 1876 tot en met 2015. Op de kaarten is te zien dat tot een periode van circa 1876 de locatie volledig in gebruik was als weiland. Vanaf 1876 zijn de eerste aanwijzingen te zien dat het gebied tot bebouwd gebied wordt gemaakt. Op de navolgende kaarten is te zien dat steeds meer bebouwing is gerealiseerd.

Daarnaast is te zien dat op de locatie diverse watergangen gelegen zijn, welke niet allemaal meer aanwezig zijn.

Ter plaatse van de locatie zijn diverse erfverhardingen naar alle waarschijnlijkheid aanwezig, welke mogelijk verhard zijn puinhoudende materialen die asbest kunnen bevatten. Daarnaast zijn binnen het plangebied voormalige sloten aanwezig, welke gedempt zijn met onbekend materiaal. Naar alle waarschijnlijkheid zijn de voormalige watergangen niet dieper dan 2,0 m-mv gedempt.
