## **Verkennend bodemonderzoek**

**Conform NEN 5740**

**Locatie:** Rodenrijseweg 179, Berkel Rodenrijs

**Projectnummer:** 19-231

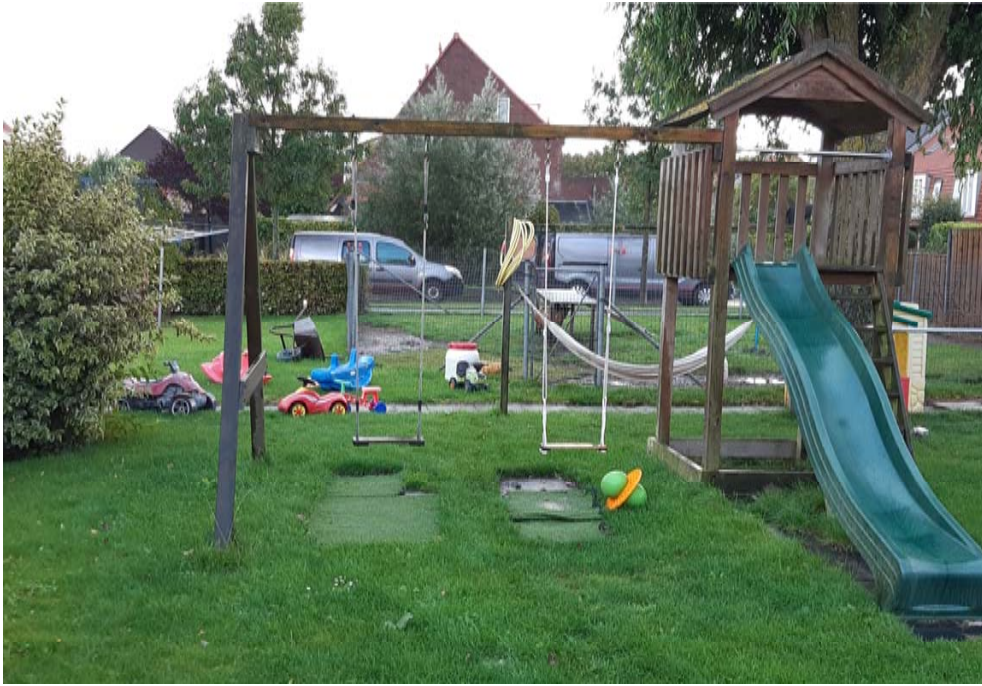
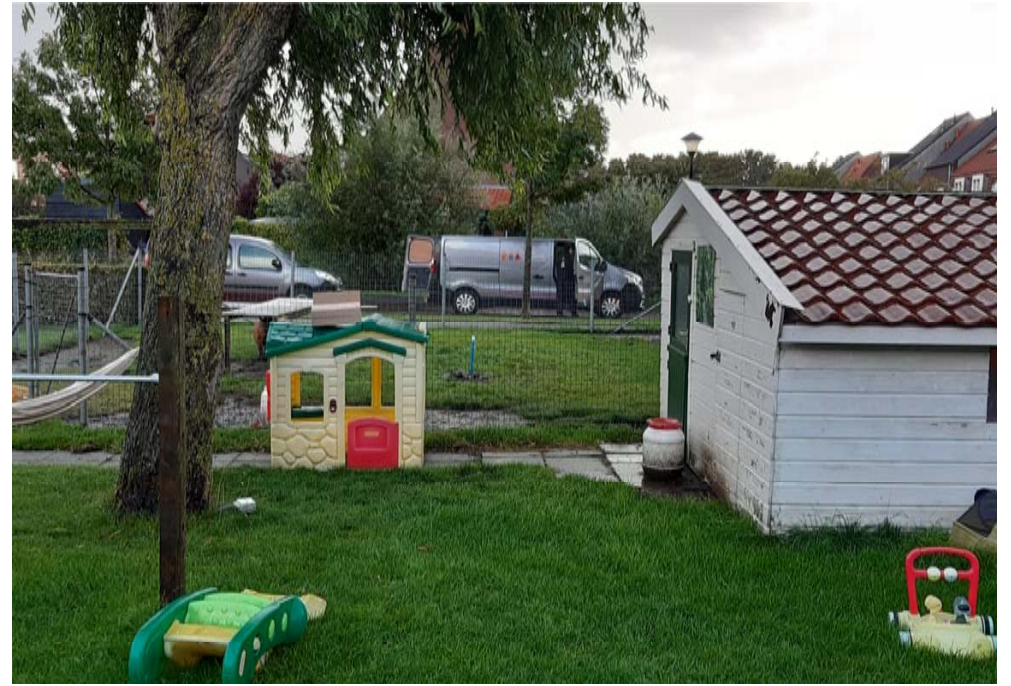
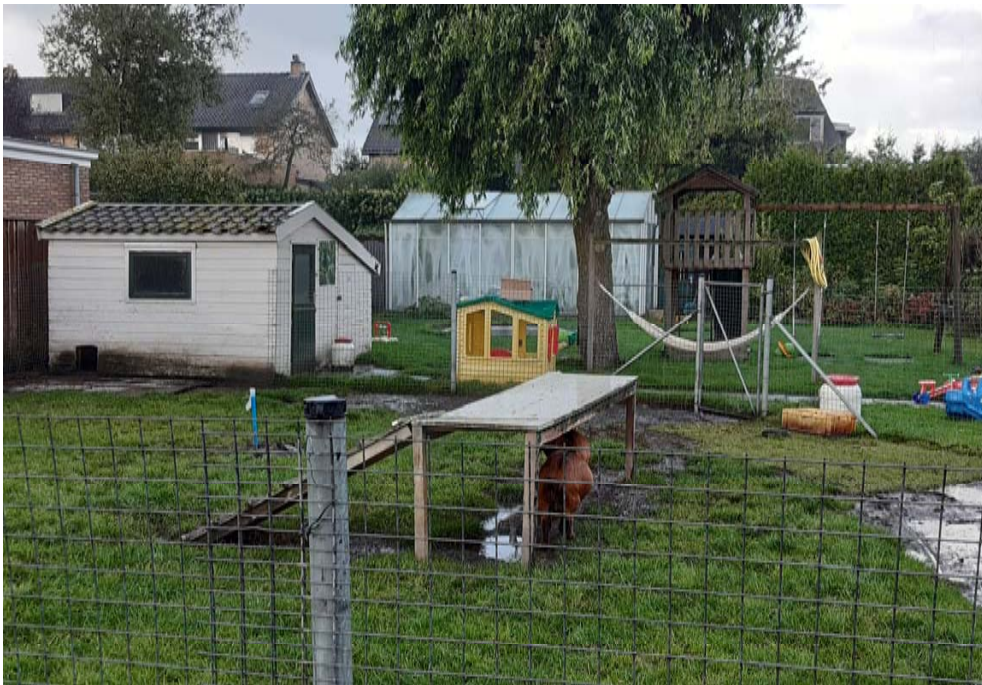
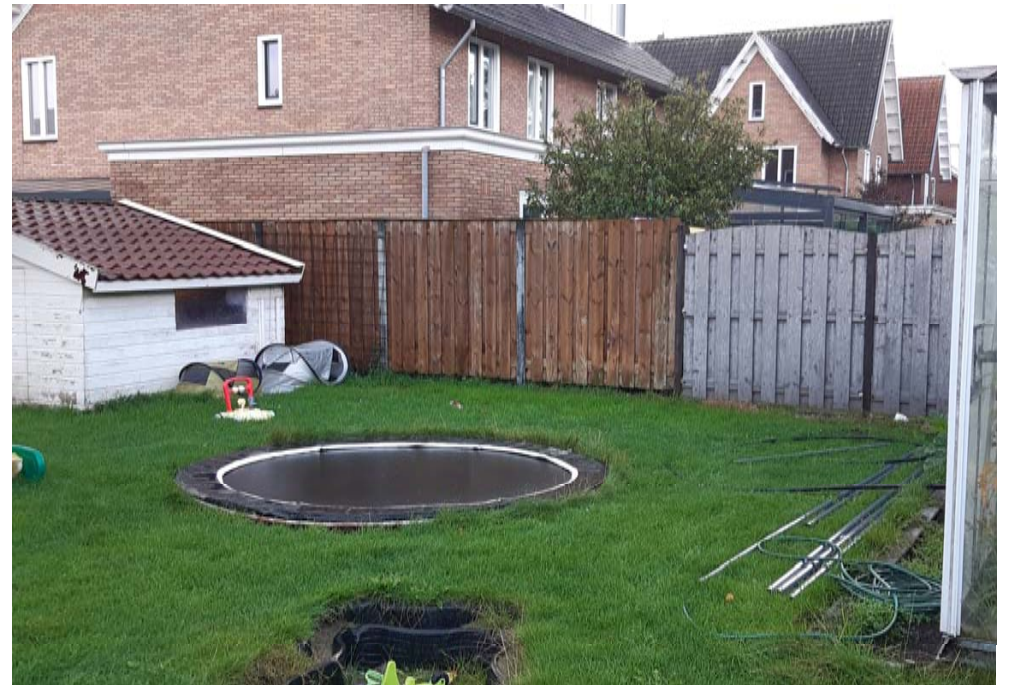
## **Bijlage 8. Foto's onderzoekslocatie**

De veldwerkgegevens zijn opgenomen in bijlage 4, foto's van de locatie zijn opgenomen in bijlage 8.
