**RAPPORT**  
**Vooronderzoek conform NEN5725**  
**Plangebied Leistertweg 2**  
**Roggel**  
**AM11157**

Aeres Milieu projectnummer AM11157

| Soort onderzoek | : vooronderzoek conform NEN5725 |
| Adres onderzoekslocatie | : Plangebied Leistertweg 2, Roggel |

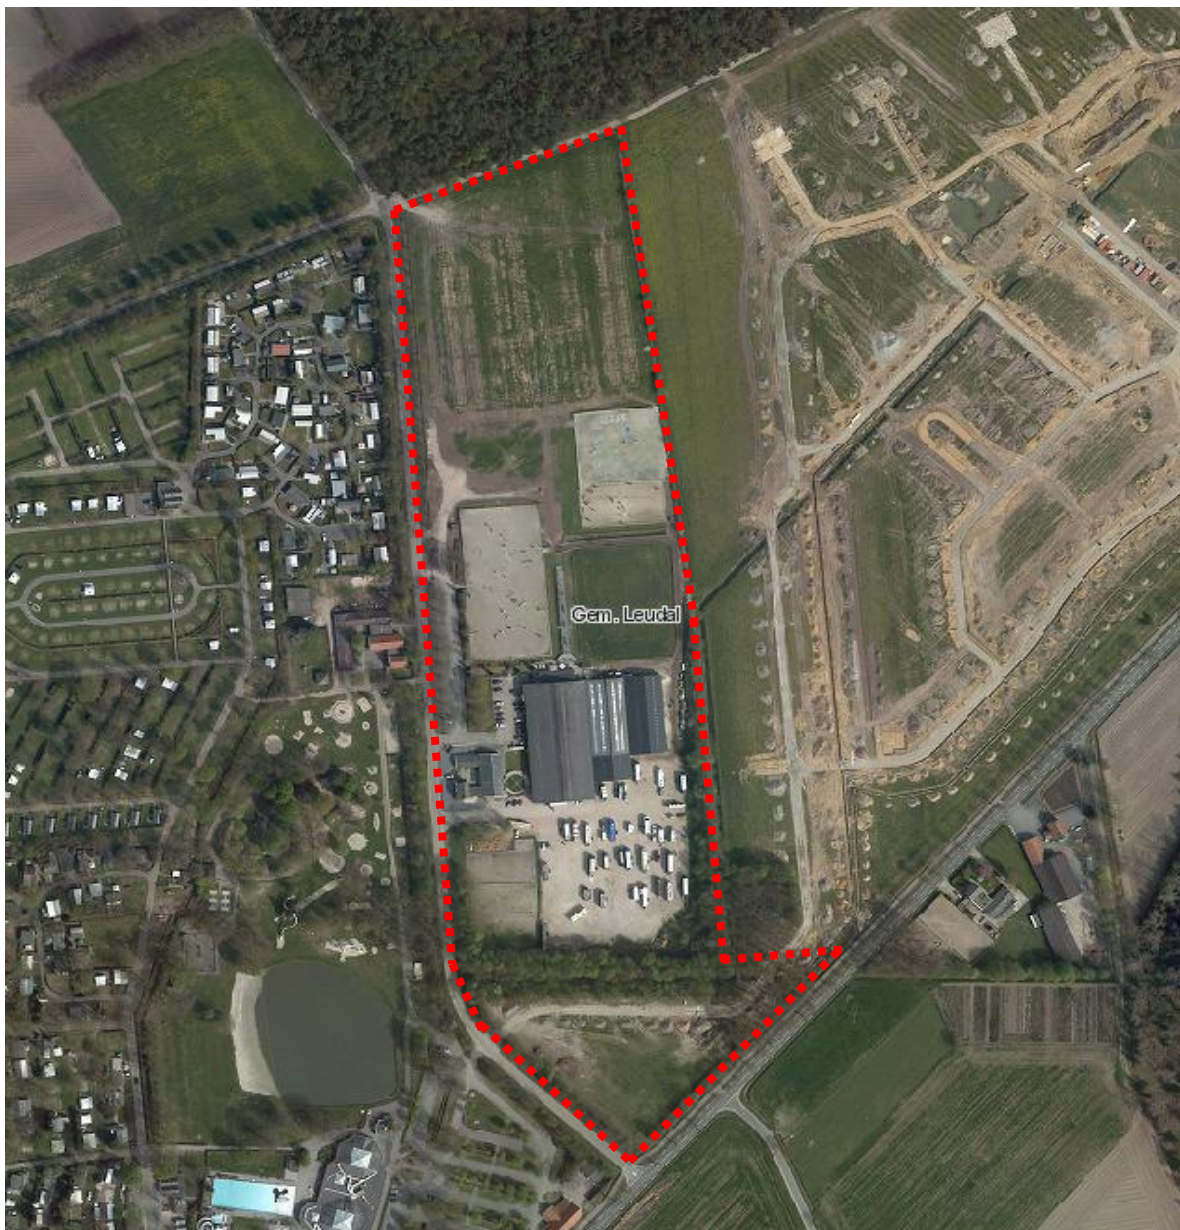
Luchtfoto met globale begrenzing onderzoekslocatie [Bron: dataportaal provincie Limburg].

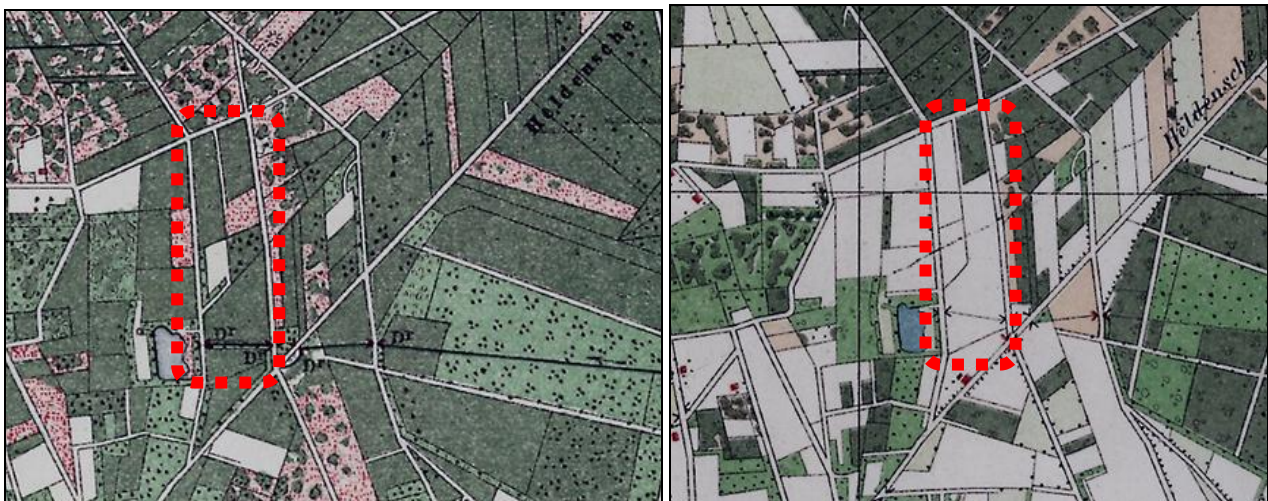
Uit historisch kaartmateriaal van het kadaster, kaartblad 727 en 58B, is af te leiden dat vanaf circa 1924 in de directe omgeving van de onderzoekslocatie bebouwing aanwezig is. Op de onderzoekslocatie is bebouwing gerealiseerd tussen 1958 en 1967, hiervoor is het naald en/of loofbos en heide geweest. Vanaf 1979 is zichtbaar dat de Leistertweg omgelegd is. Hieronder zijn uitsneden met de belangrijkste veranderingen uit historische kadasterkaarten weergegeven ([www.watwaswaar.nl](http://www.watwaswaar.nl)). Voorts is op de luchtfoto van december 2005 te zien dat ten zuiden van de manege nog geen parkeerterrein aangelegd is. Deze is wel aanwezig op de recentere luchtfoto (zie ook de terreininspectie).

Bron: Kadaster, kaartblad 727 omstreeks 1895 en 1924 [[www.watwaswaar.nl](http://www.watwaswaar.nl)]

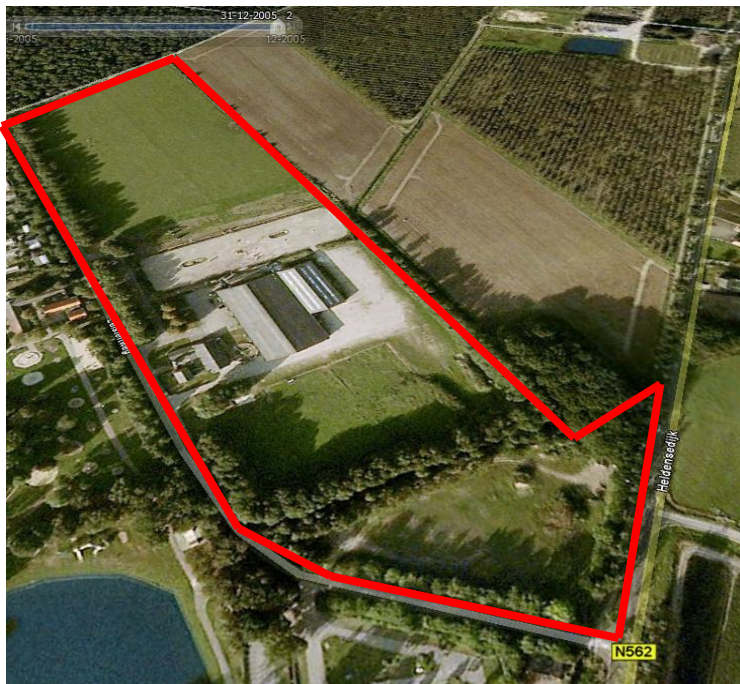
Bron: Google Earth (d.d. 31-12-2005)

Uit het historisch overzicht en de terreininspectie blijkt dat er tussen 2005 en 2010 een parkeerterrein met puingranulaat is aangelegd ten zuiden van de manege (zie §2.3 en §2.8). Indien van het aangebrachte puingranulaat geen kwaliteitscertificaat beschikbaar is dan wordt geadviseerd om het aanwezige puin op aanwezigheid van asbest te onderzoeken conform de NEN 5897.
