HISTORISCH BODEMONDERZOEK

KRAAKSTRAAT 26

TE HUNSEL

# Historisch bodemonderzoek

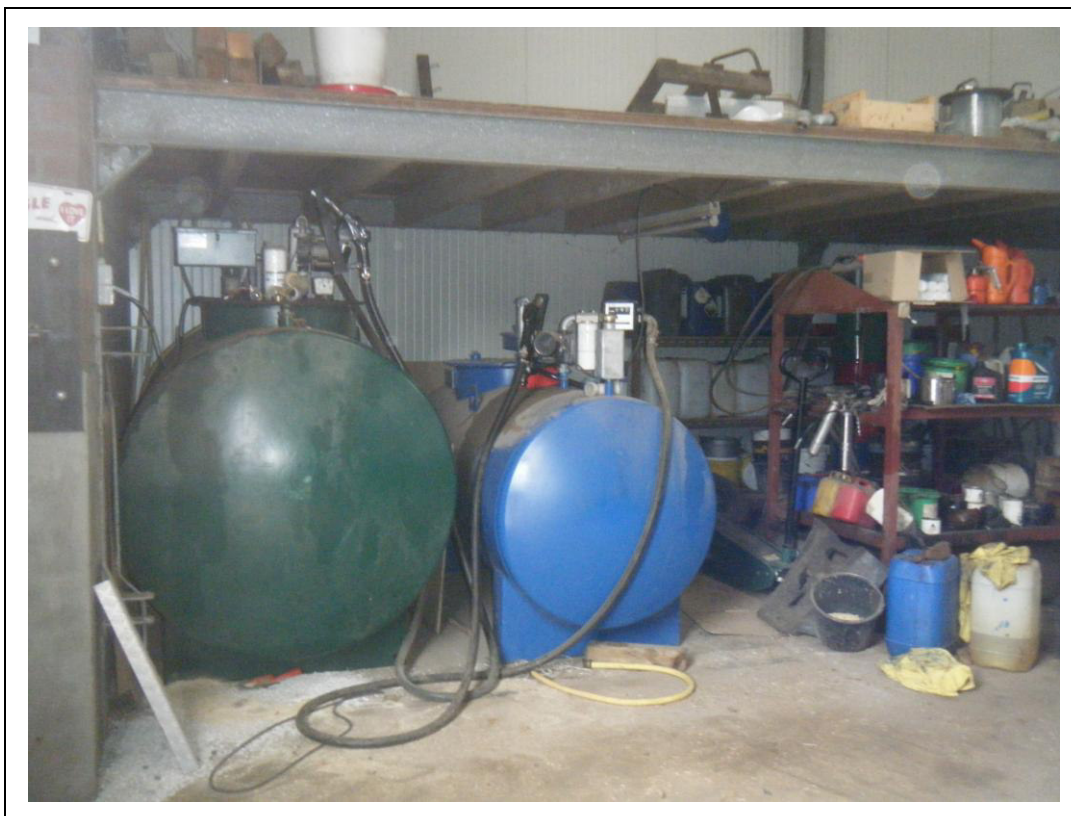
Binnen het agrarische bedrijf zijn momenteel enkele brandstoftanks aanwezig. In de werkplaats op het zuidoostelijke deel van het bouwvlak zijn twee dieseltanks gelegen, alsmede een bestrijdingsmiddelenkast. Alle tanks zijn boven lekbakken op een betonnen vloer gesitueerd. Verder is ten noorden van de woning in het verleden een ondergrondse HBO-tank (5.000 liter) aanwezig geweest. In de voormalige werktuigenloods ten zuiden van de woning is in het verleden een dieseltank (600 liter) aanwezig geweest en direct oostelijk van de voormalige varkensstal vond opslag van HBO in een bovengrondse tank plaats (2.000 liter), alsmede opslag van olie in 2 vaten a 60 liter.

Foto 6. Dieseltanks in werkplaats/werktuigenloods (buiten onderzoekslocatie)

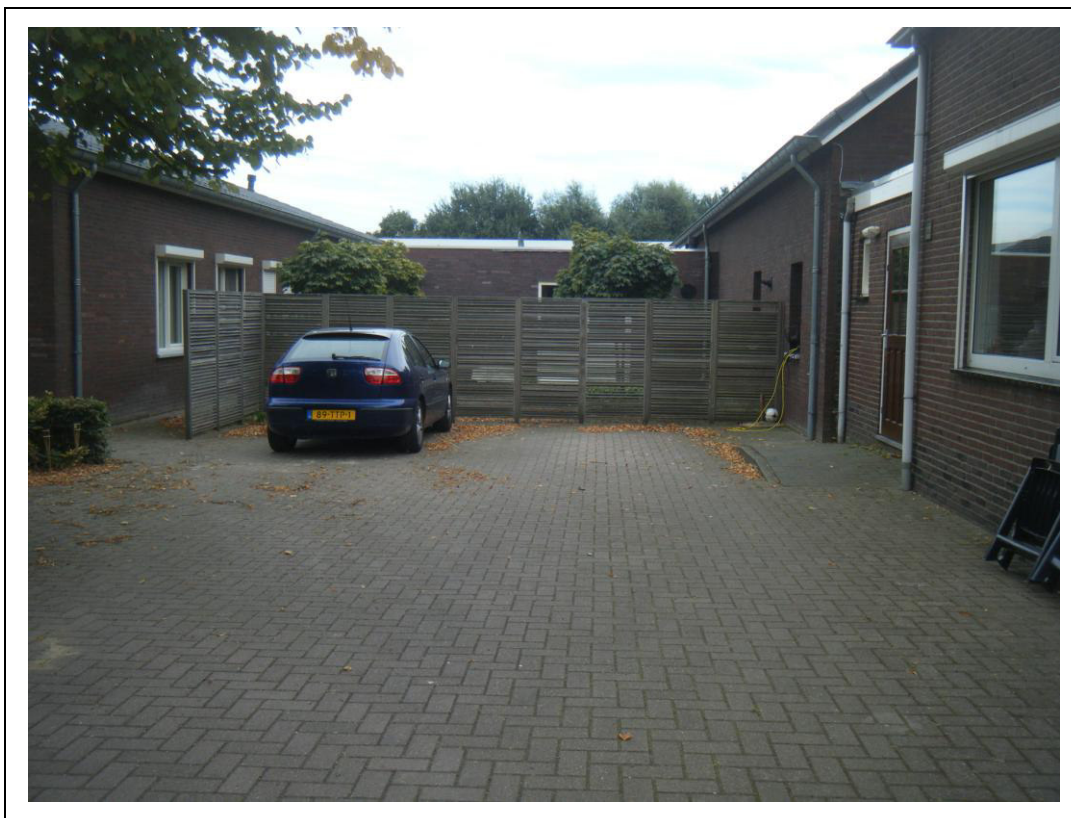
Binnen het agrarische bouwblok vindt momenteel opslag plaats van diesel (bovengrondse tanks) en bestrijdingsmiddelen in de werkplaats/werktuigenloods. Verder is nabij de woning in het verleden een ondergrondse brandstoftank aanwezig geweest en zijn verder bovengrondse tanks in de voormalige werktuigenloods en nabij de voormalige varkensstal aanwezig geweest. Ter plaatse van de voorgenomen ontwikkelingen op het agrarische bedrijf heeft in het verleden géén opslag plaatsgevonden van brandstof of bestrijdingsmiddelen.

Foto 8. Voormalige ligging ondergrondse brandstoftank (t.p.v. de auto)
