## RAPPORT

### Verkennd bodemonderzoek Raadhuisplein ong. te Horn

Aeres Milieu projectnummer AM17452

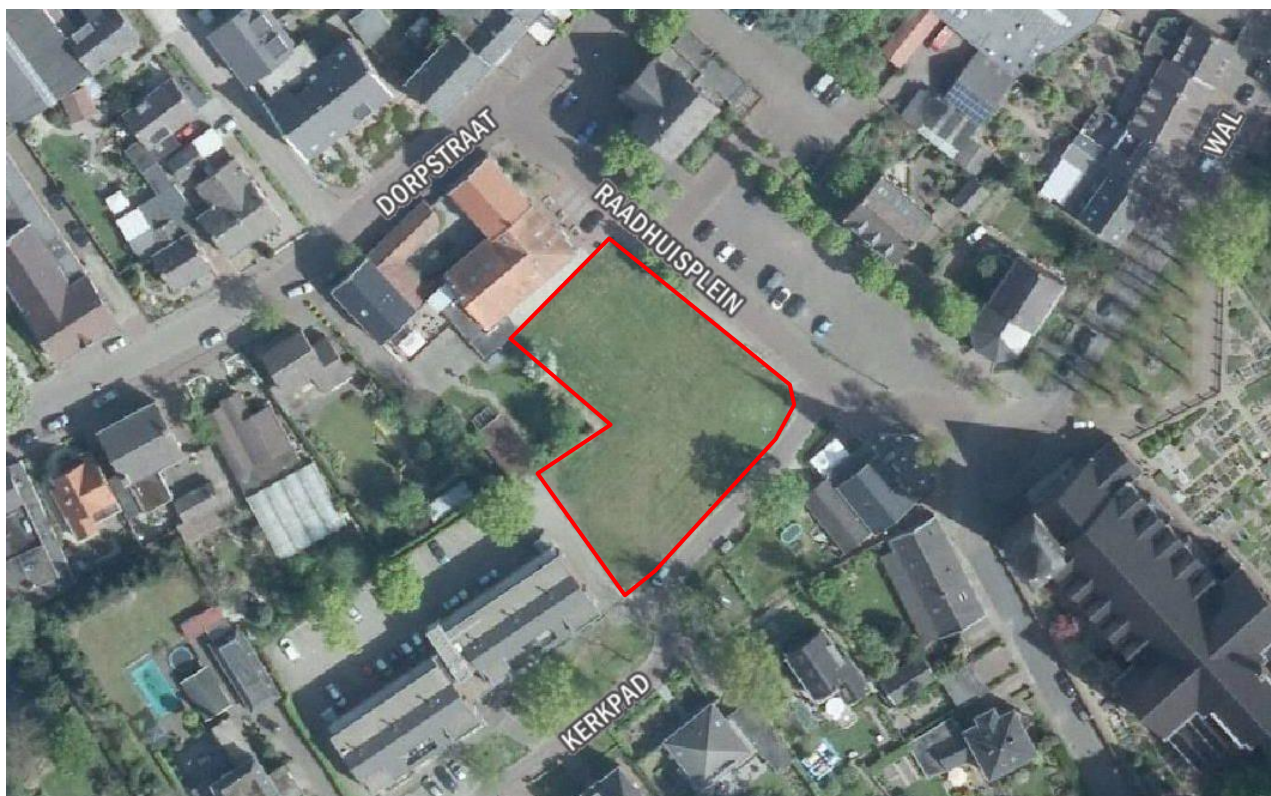
Figuur 1: globale begrenzing onderzoekslocatie (Bron luchtfoto: PDOKviewer)

De onderzoekslocatie ligt in de kern van Horn. Kadastraal is de locatie bekend als gemeente Horn sectie D nummer 2076 (ged.). De coördinaten volgens het R.D. stelsel zijn  $X = 194.275$  /  $Y = 357.795$ . Zie bijlage 1 voor een topografisch overzicht en kadastrale kaart. Op onderstaande luchtfoto is de globale begrenzing van de onderzoekslocatie weergegeven.

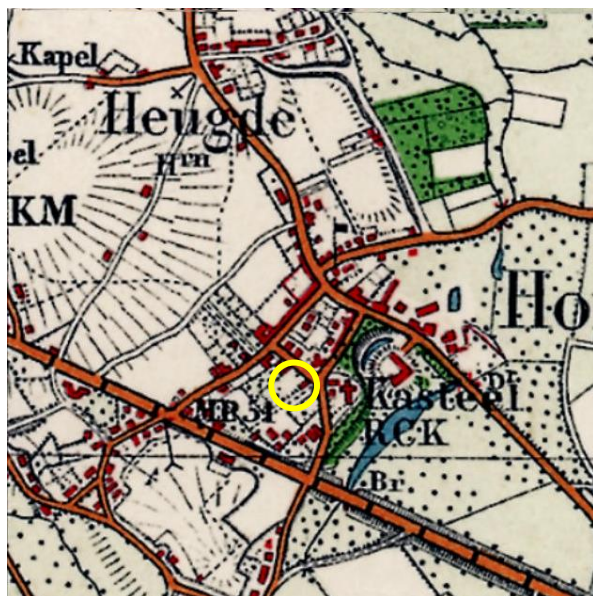
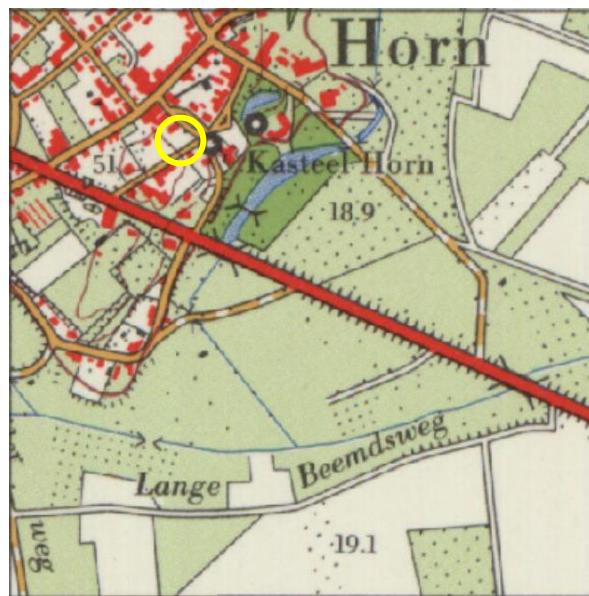
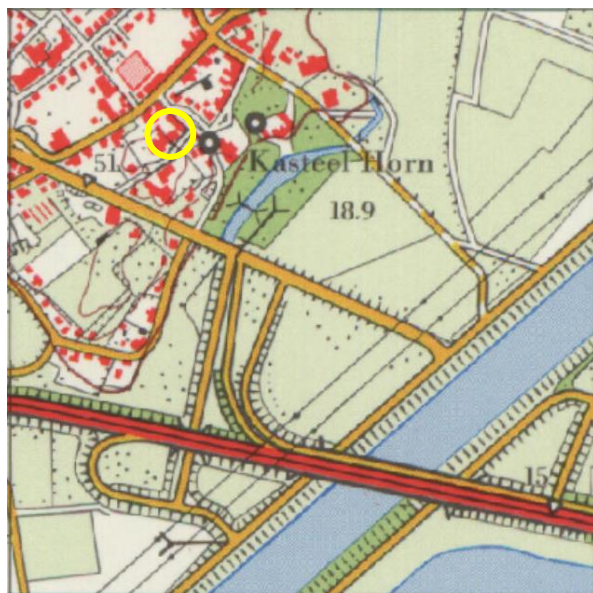
Figuur 2a t/m 2g: geraadpleegde historische kaarten (bron kaarten en luchtfoto: topotijdreis.nl en Limburg in Vogelvlucht)

In het kader van het vooronderzoek is historisch kaartmateriaal bestudeerd. Uit het kaartmateriaal is af te leiden dat in 1930 op de hoek Raadhuisplein-Kerkpad bebouwing aanwezig was binnen de onderzoekslocatie. Het overige terreindeel was niet bebouwd. Op de kaart uit 1975 is de bebouwing niet meer aanwezig. Op de kaarten uit 1980 en 2005 en de luchtfoto uit 1980 is waar te nemen dat de locatie bebouwd is met een wooncomplex. Het betreft de woningen Kerkpad 2 t/m 60. Het complex is in het voorjaar van 2005 gesloopt. Sindsdien ligt de onderzoekslocatie braak.

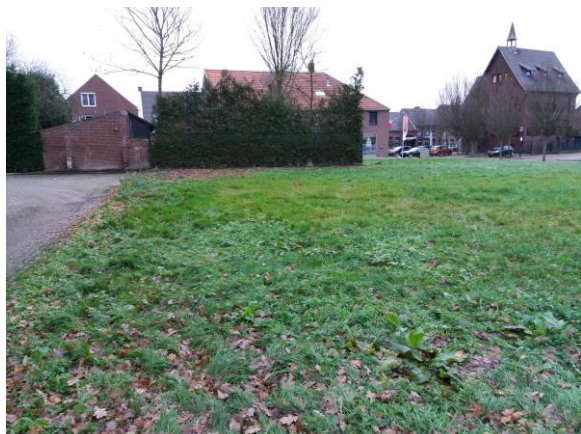
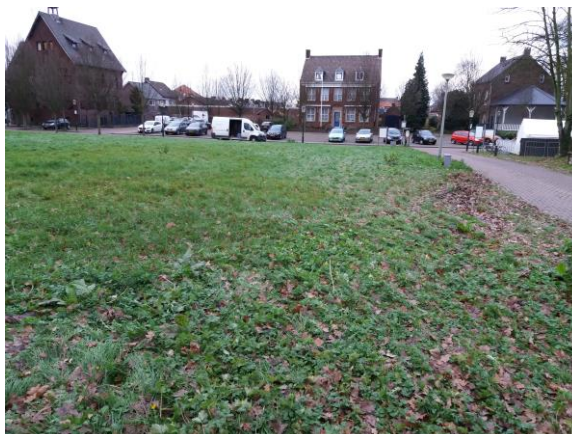
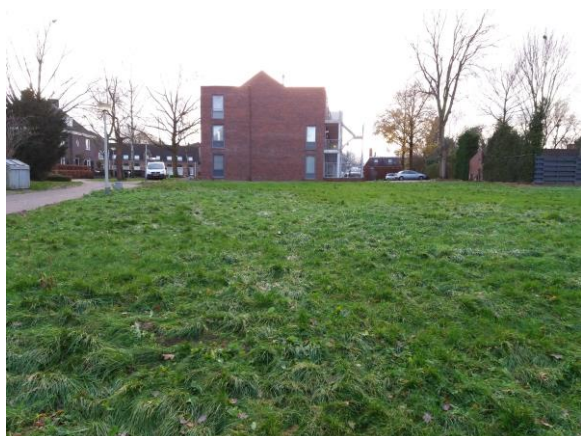
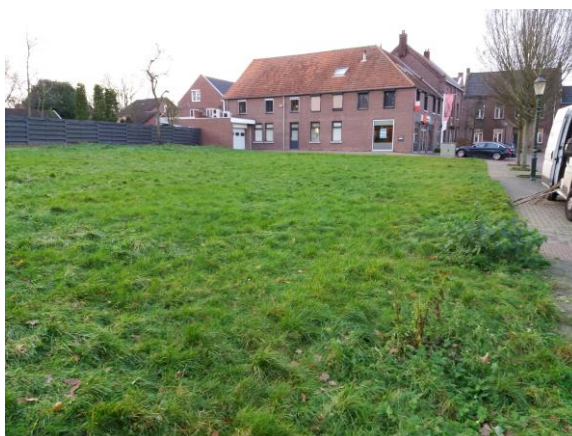
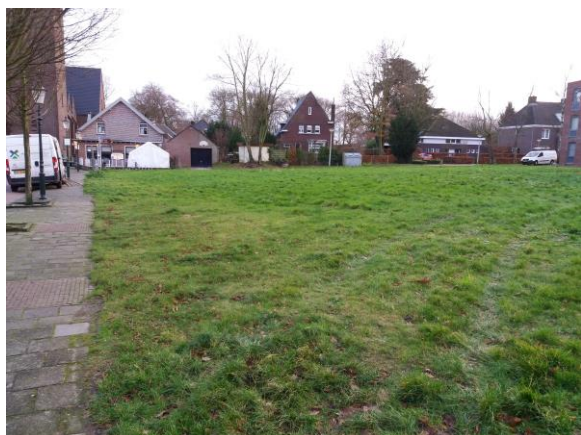
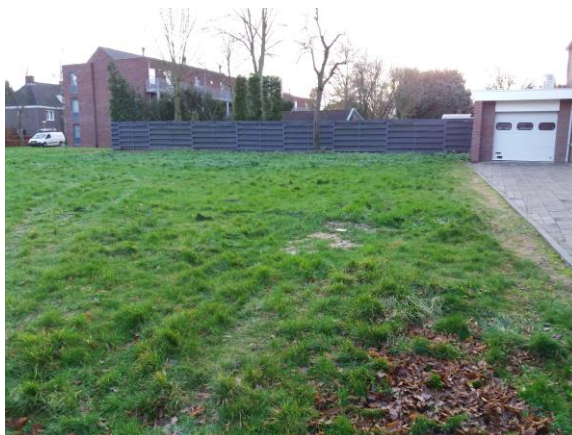
Foto's onderzoekslocatie

De onderzoekslocatie ligt braak. Het gehele terrein is onverhard en niet bebouwd. De onderzoekslocatie wordt aan de noordzijde begrensd door het Raadhuisplein, aan de oostzijde door het Kerkpad, aan de zuidzijde door een wooncomplex en aan de westzijde door woonpercelen.

Er zijn geen waarnemingen gedaan welke wijzen op de aanwezigheid van bodemverontreinigingen of bronnen van verontreinigingen. Tijdens de veldinspectie is op het terrein geen asbestverdacht materiaal aangetroffen.
