# **VOORONDERZOEK**

**conform NEN 5725**

**Reyndersstraat 9, Baexem**

Rapportnummer : 217-BRe9-ho-v1

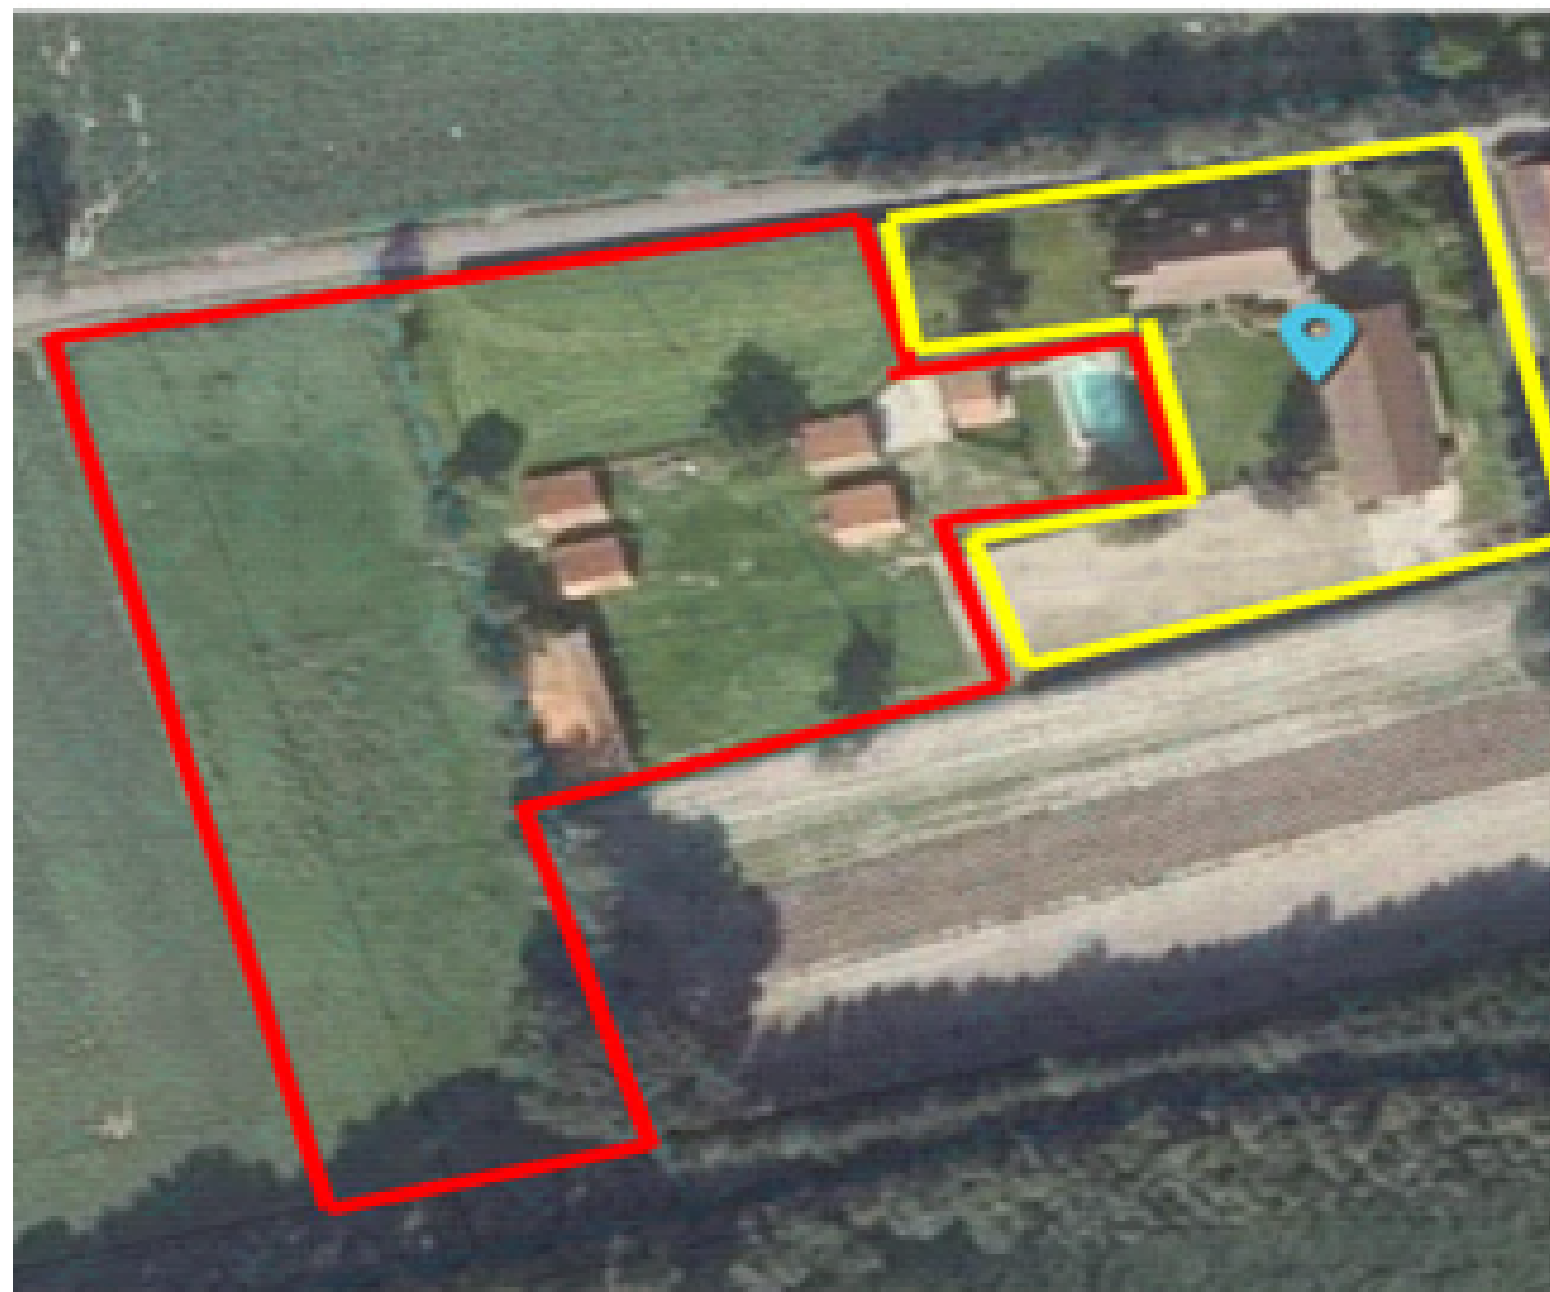
## **Bijlage 1: Topografische tekening + situatietekening**

-----  
Besluitvlak  
Omgevingsvergunning  
Reijndersstraat 9  
Baexem

Nr. 337, 338, 356, 1046, 2337

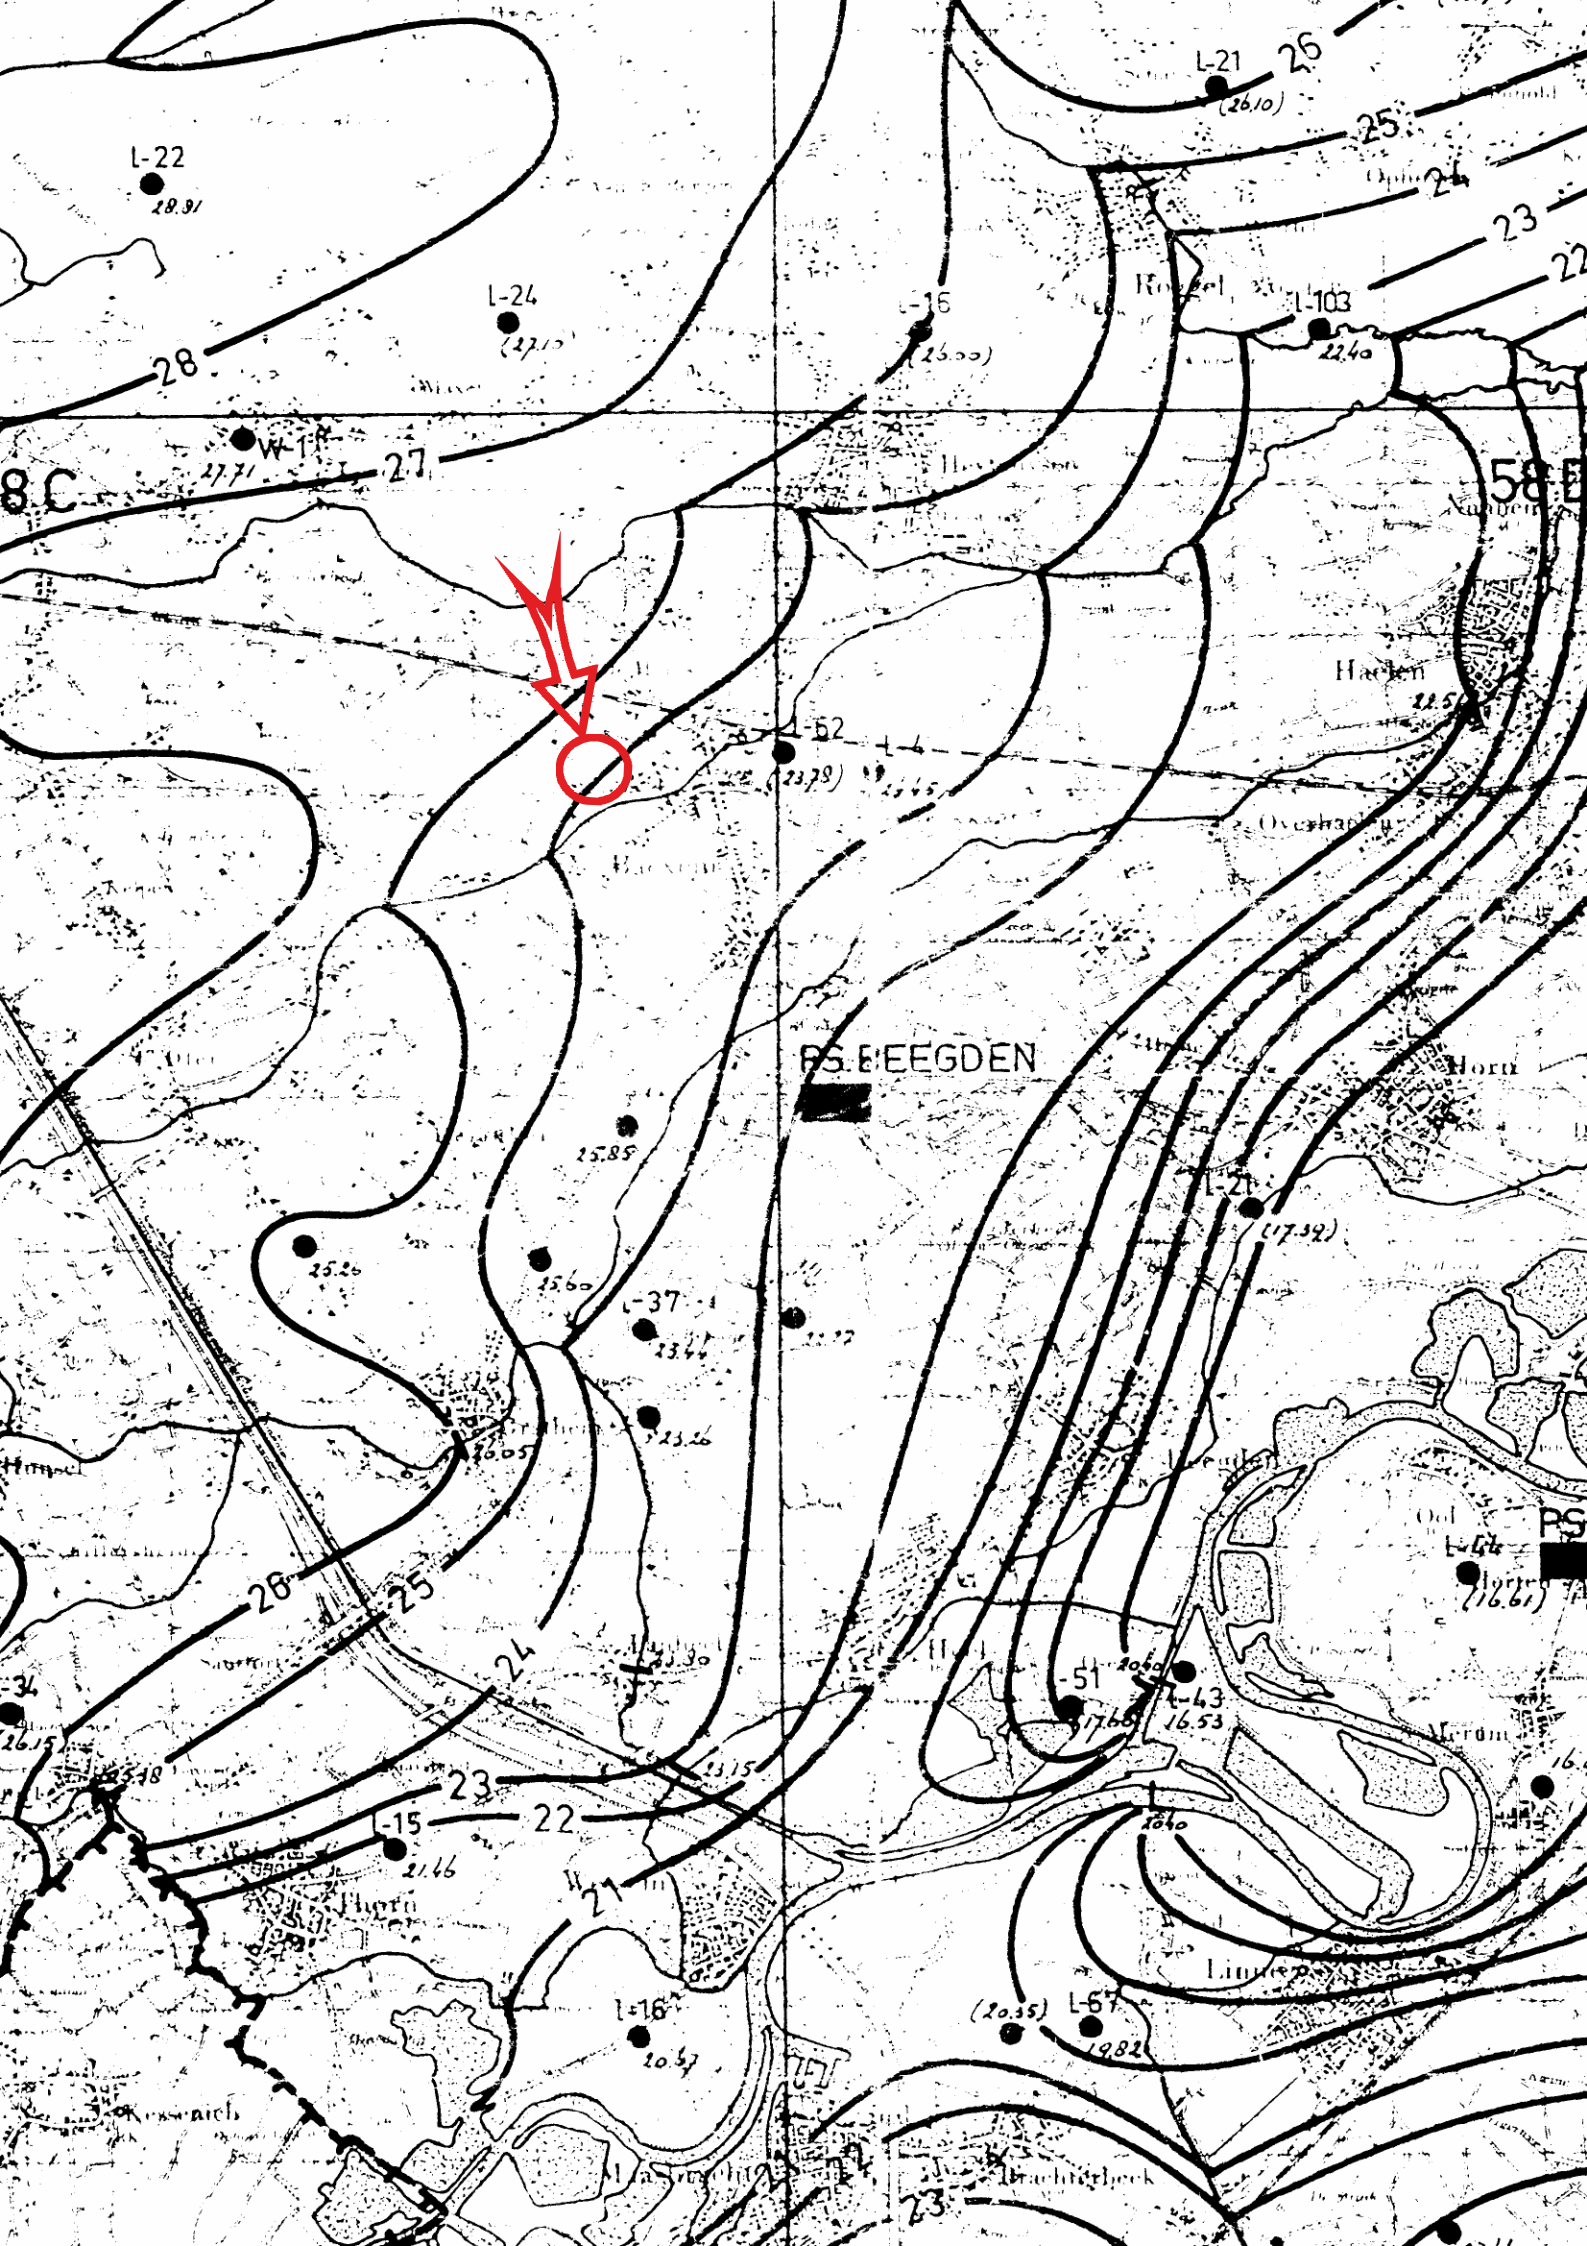
## **Bijlage 3 : Isohypsens**

De grondwaterspiegel van het freatische grondwater bevindt zich op ca. 24 meter boven NAP. De grondwaterstromingsrichting is ter plaatse oostelijk tot zuidoostelijk.
