## Rapport

### **vooronderzoek** **Aan de Bergen 7 te Heythuysen**

*Projectnaam* Aan de Bergen 7 te Heythuysen  
*Projectnummer* B2201

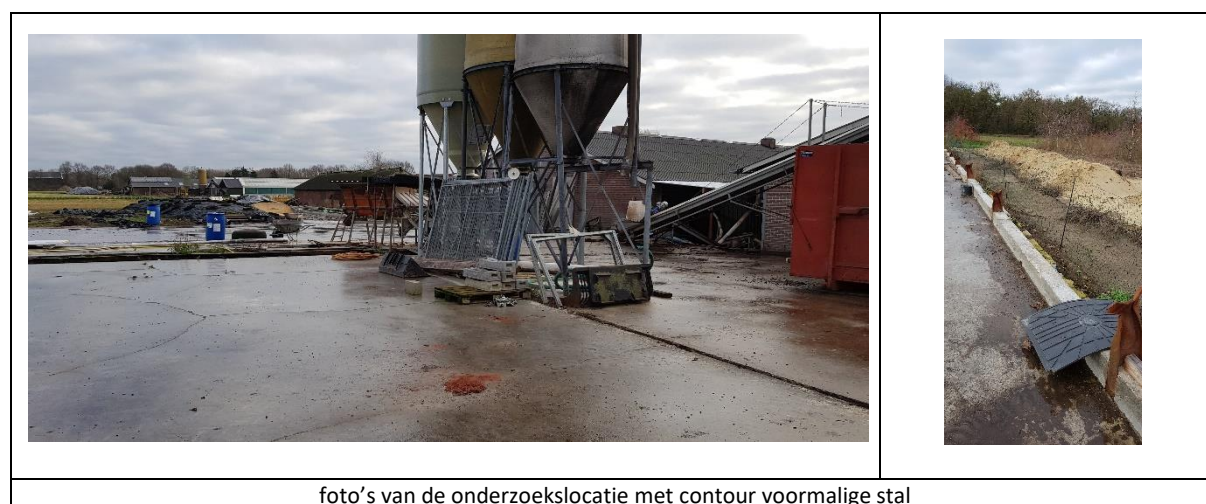
| | | bron | bijlage |
|---|---|---|---|
| <i>huidige functie</i> | voormalige pluimveestal, gesloopt na brand | G | 2 |
| <i>omschrijving maaiveld</i> | het terrein is verhard met beton ter plaatse van de voormalige stal en aangrenzend erf. Het overig terrein is onverhard | G | 2 |

foto's van de onderzoekslocatie met contour voormalige stal

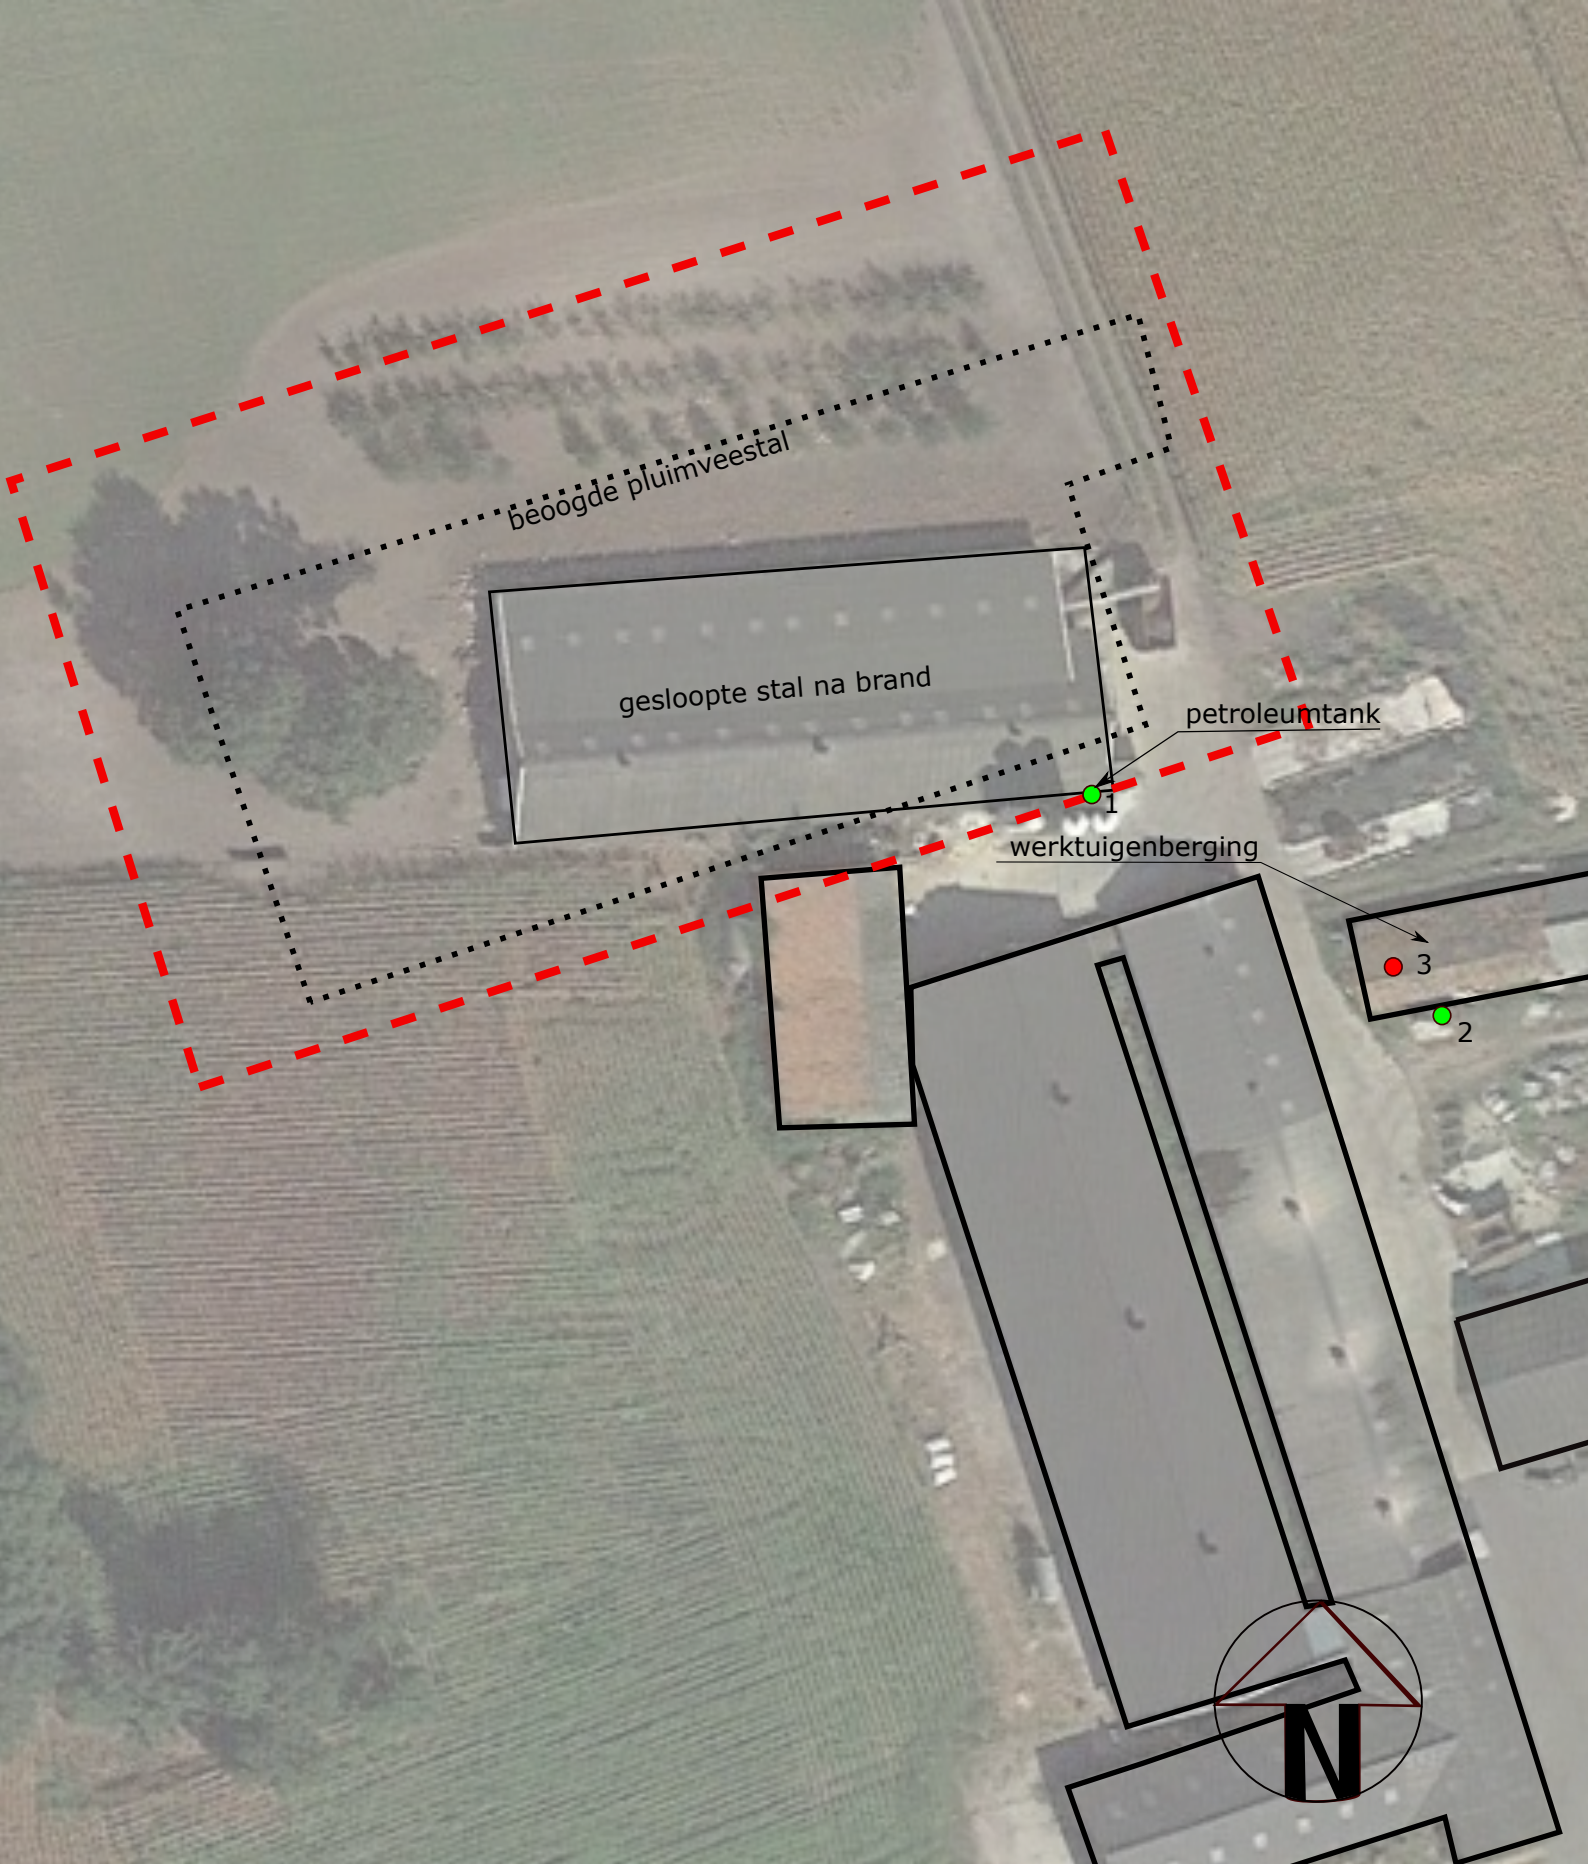
# Situatietekening met boorlocaties

- Legenda:**
- begrenzing onderzoekslocatie
  - boringen Roba 1998
  - peilbuis Roba 1998
