**RAPPORT**  
**Verkennd bodemonderzoek**  
**Thoorderstraat te Grathem**

Aeres Milieu projectnummer AM18269

| Soort onderzoek | : Verkennd bodemonderzoek |
| Adres onderzoekslocatie | : Thoorderstraat te Grathem |

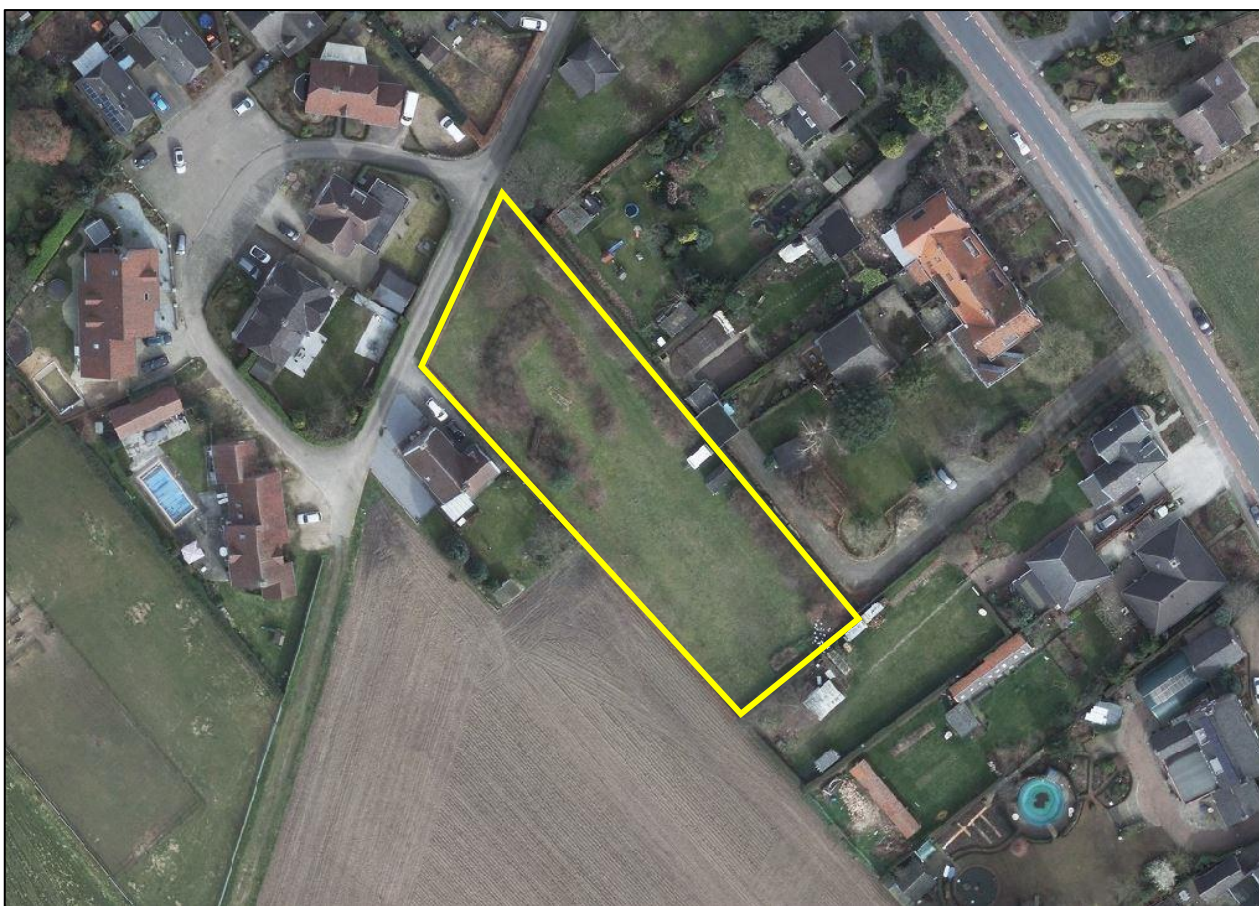
Afbeelding 1: Globale begrenzing onderzoekslocatie (Bron luchtfoto: Provincie Limburg)

Op onderstaande luchtfoto is de globale begrenzing van de onderzoekslocatie weergegeven.

Het perceel is in gebruik als weiland. Oostelijk zijn enkele fruitbomen aanwezig. De groenstrook westelijk (zie afbeelding 1) is recent verwijderd. Op het terrein is centraal een camper gestald nabij een tuinhuis met bitumen dakbedekking.
