# VERKENNEND BODEMONDERZOEK ONDERGRONDSE TANK

HELDENSEWEG 18

TE NEER

# Rapportage verkennend bodemonderzoek ondergrondse tank

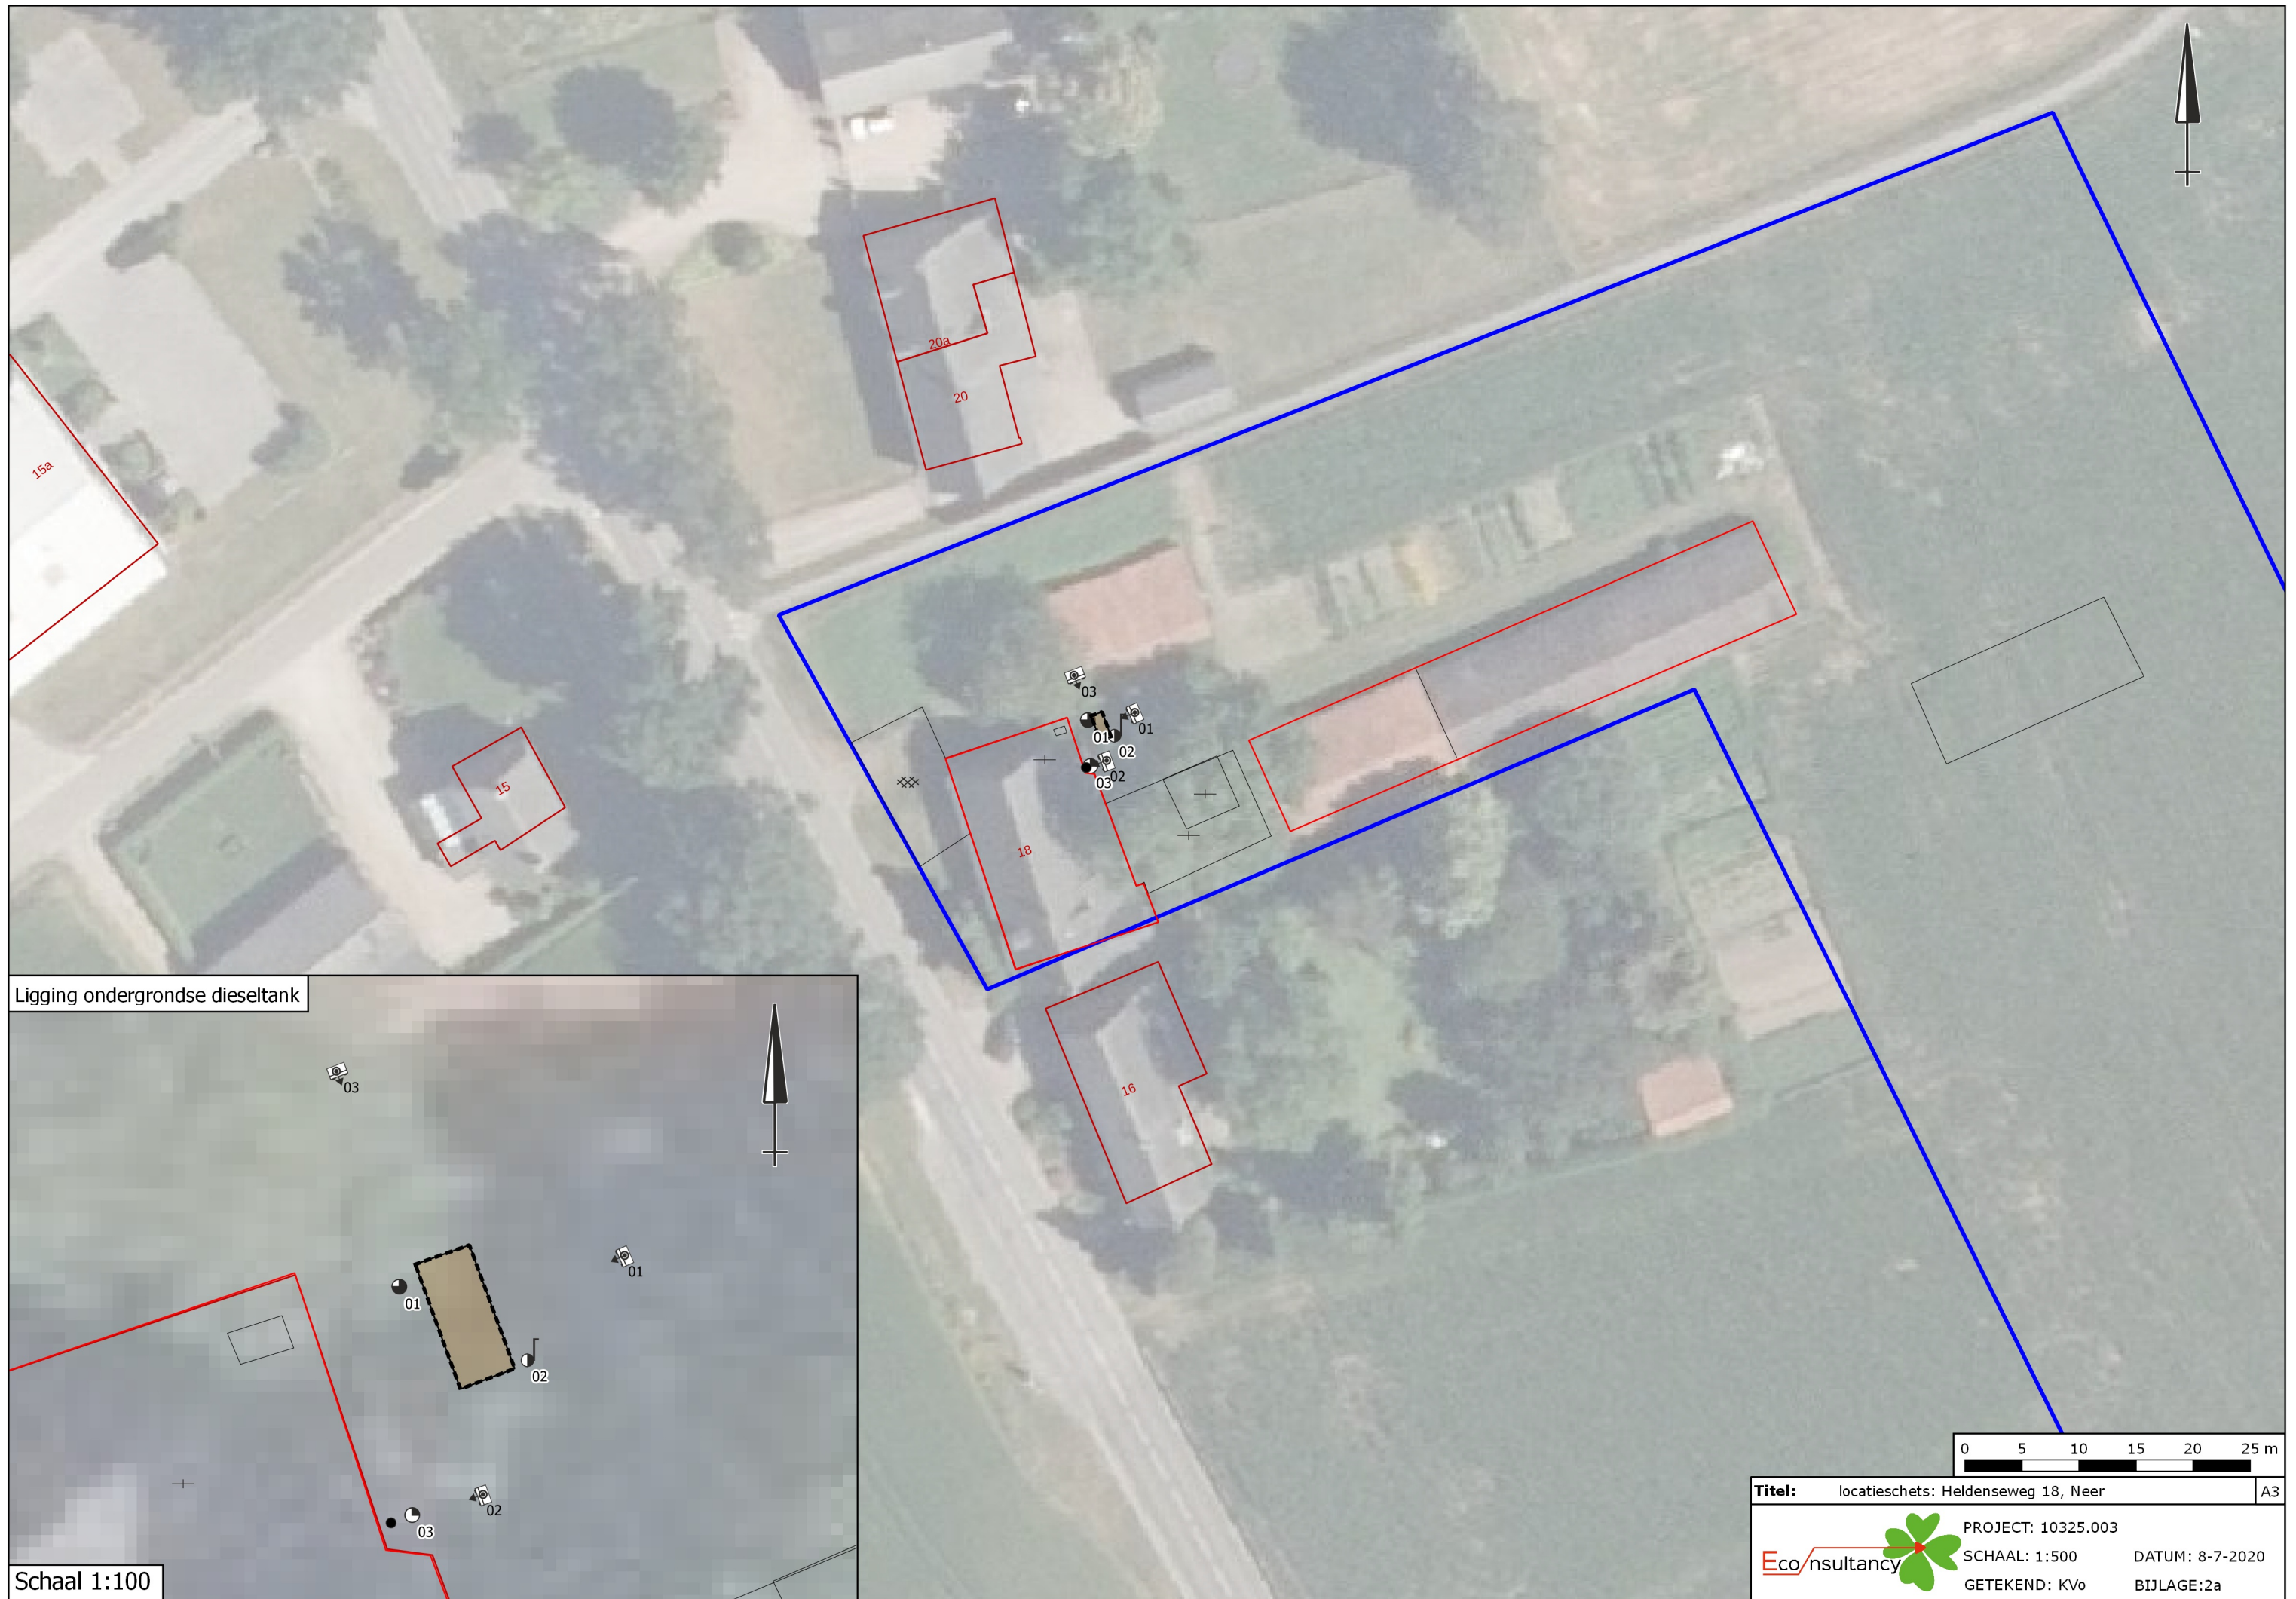
Ligging ondergrondse dieseltank

Schaal 1:100

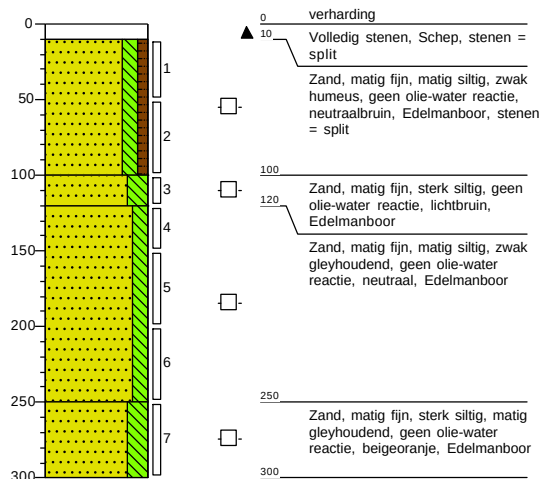
01

Met behulp van een edelmanboor zijn 2 boringen aan weerszijden van de tank geplaatst; 1 boring tot 3,0 m -mv (0,5 m -onderzijde tank) en 1 boring tot 5,0 m -mv. Daarnaast is er 1 boring tot 1,0 m -mv ter plaatse van de vermoedelijke locatie van het voormalige ontluchtingspunt geplaatst.

Van het opgeboorde materiaal is een boorbeschrijving conform de NEN 5104 gemaakt en zijn er grondmonsters genomen over trajecten van ten hoogste 0,5 m, waarbij bodemlagen met verontreinigingskenmerken of een afwijkende textuur separaat bemonsterd zijn. Tevens is het opgeboorde materiaal zintuiglijk middels een olie-waterreactie zintuiglijk beoordeeld op de aanwezigheid van olie(gerelateerde) producten.

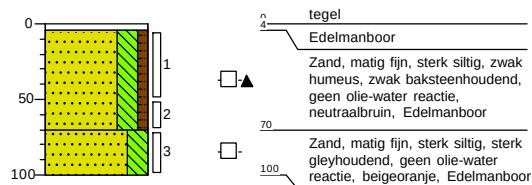
03

De bovengrond is zeer plaatselijk zwak baksteenhoudend (boring 03). Verder zijn er zintuiglijk geen olie-gerelateerde verontreinigingen waargenomen.
