**VERKENNEND BODEMONDERZOEK**

**HEERSTRAAT ZUID 20**

**te BEEGDEN**

**17615.BKK**

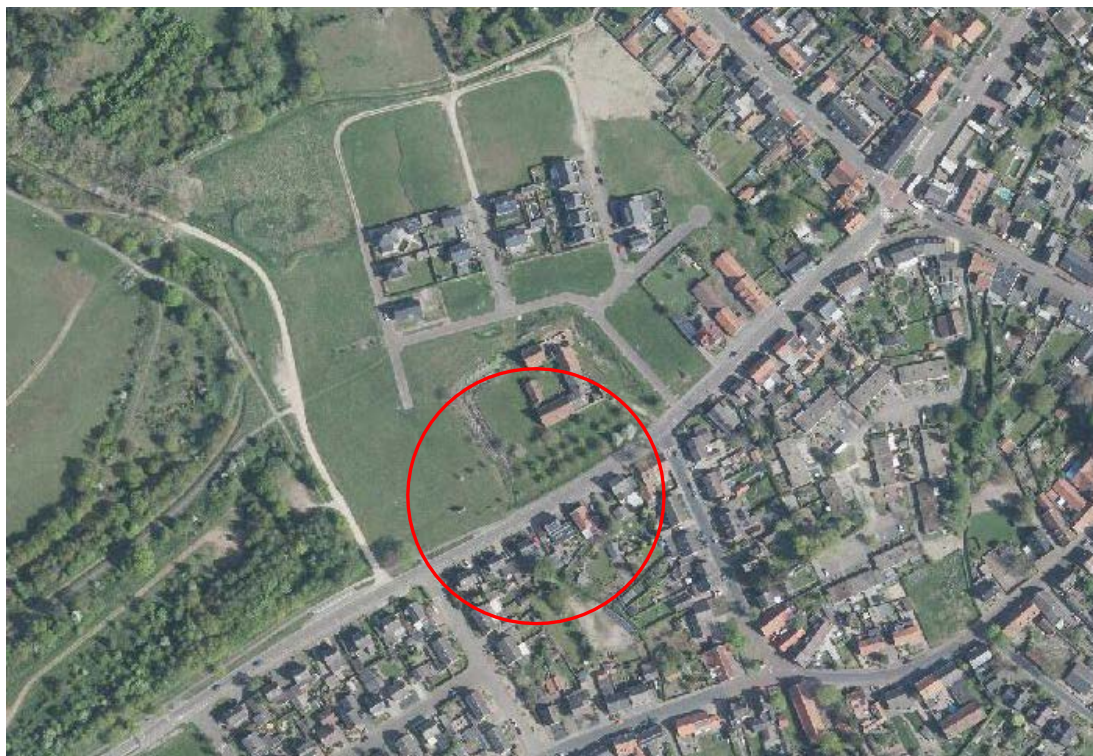
Luchtfoto (bron: Kadaster 2017).

Onderstaand is een luchtfoto weergegeven met daarop de onderzoekslocatie (rood omlijnd) en de directe omgeving.
