ECOLOGISCH PROJECTPLAN

CHATEAU HEEL

TE HEEL

# Rapportage ecologisch projectplan

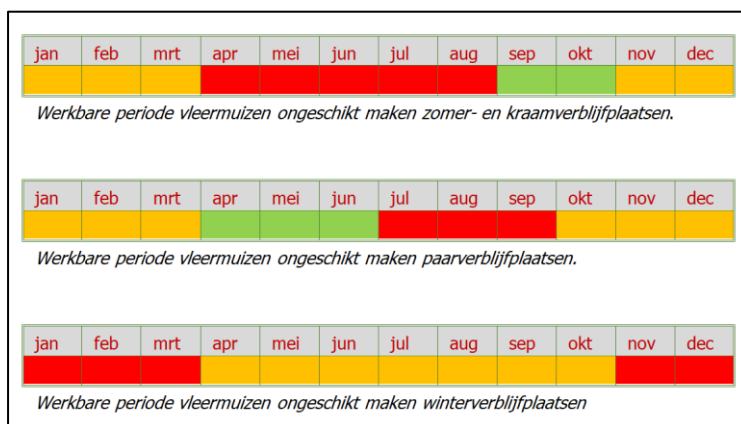
**Figuur 13.** Periode waarin de vleermuizen het minst kwetsbaar zijn.

In onderstaande figuur 13 is aangegeven in welke periode de vleermuizen het minst kwetsbaar zijn. In deze periode kunnen de maatregelen om verblijfplaatsen ongeschikt te maken worden uitgevoerd. Om er zeker van te zijn dat alle vleermuizen uitgevlogen zijn, moet het in deze periode minimaal 5 nachten warmer zijn dan 10 graden Celsius. Bij deze temperatuur zijn de dieren actief genoeg om het gebouw te verlaten.

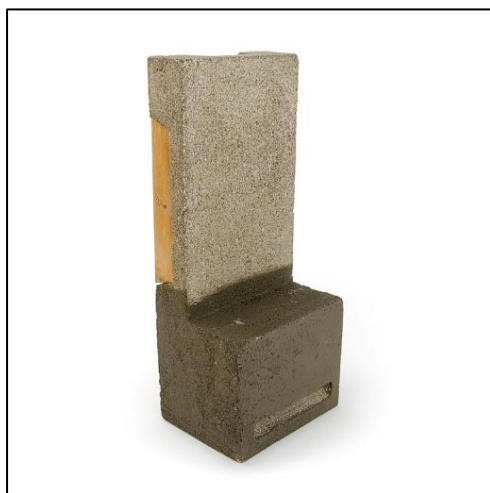
**Figuur 14.** Inbouwkast vleermuizen (type: IB VL 01 Vivara). **Figuur 15.** Inbouwkast vleermuizen in schoorsteen.

Een andere optie om de nieuwbouw jaarrond geschikt te maken is het plaatsen van inbouwstenen in de spouw gedurende de nieuwbouw (zie figuur 14 en 15). Deze dienen geplaatst te worden op tenminste 3 meter hoogte, onverlicht en met een vrije uitvliegruimte bijvoorbeeld ingemetseld aan de kopse kanten van woningen of in schoorstenen. Bij voorkeur worden ze geplaatst op verschillende windrichtingen. Voor het verloren gaan van de verblijfplaatsen van de gewone dwergvleermuis geldt compensatiefactor 4, daarom zullen tenminste 20 inmetsele kasten voor de gewone dwergvleermuis geplaatst kunnen worden.

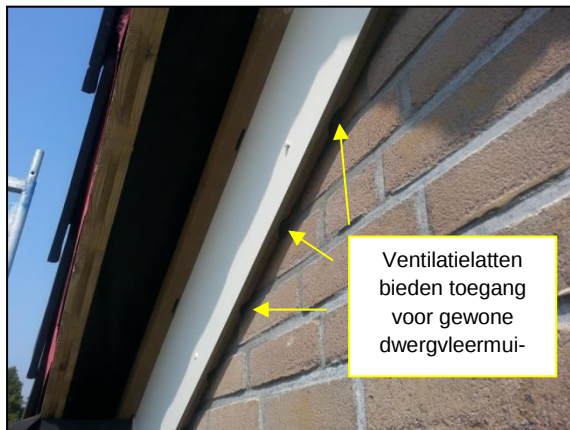
**Figuur 16.** Vleermuisvriendelijke afwerking dakrand.

Een andere optie is om bij de nieuwbouwwoningen de spouw aan de bovenzijde toegankelijk te maken voor vleermuizen. Bij het toepassen van isolatieplaten ontstaat de kans dat deze de toegang blokkeren, in het geval deze aansluit tot aan het buitenblad. Indien er een overstek gemaakt wordt treedt dit niet op en is vrij eenvoudig weer toegang te maken tot de verblijfplaats van de vleermuizen. Door de bevestigingslatten ventilerend aan te brengen kunnen vleermuizen via de muur naar de spouw kruipen (figuur 16 en 17).

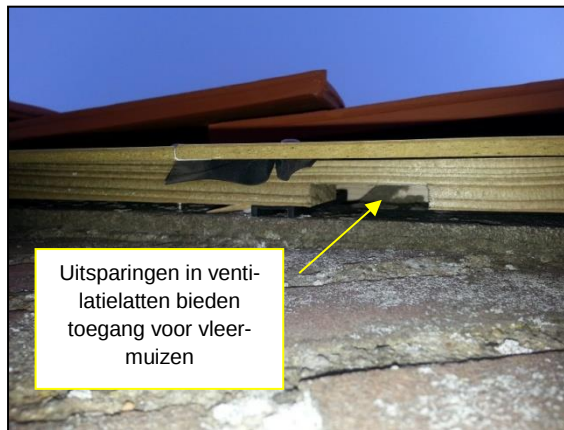
**Figuur17.** Vleermuisvriendelijke afwerking dakrand
