cultuurhistorische verkenning
klooster nazareth | gemert

coen eggen | januari 2012

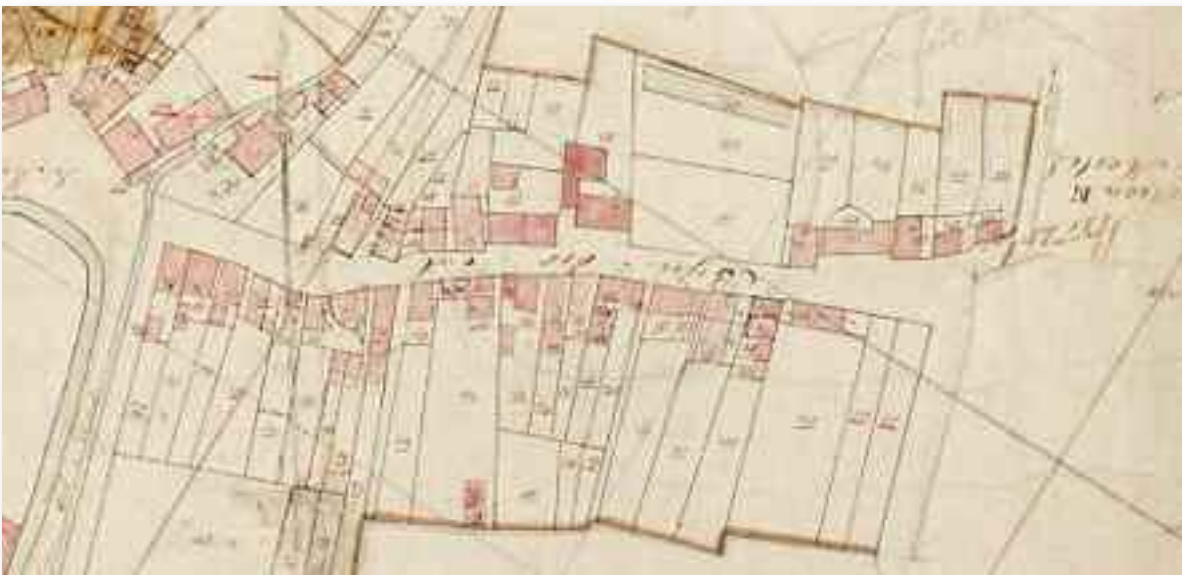
oerkadasterkaart, 1818

De bij de kadastrale deelkaarten horende verzamelkaart van Gemert vermeldt dat het gebied is opgenomen en verwerkt in kaarten in 1818. De situatie die op de deelkaart staat is dus eveneens uit dat jaar, aangezien er geen aanwijzingen zijn dat de deelkaart nadien opnieuw getekend is. Daarmee vervalt de eerdere datering in 1832.

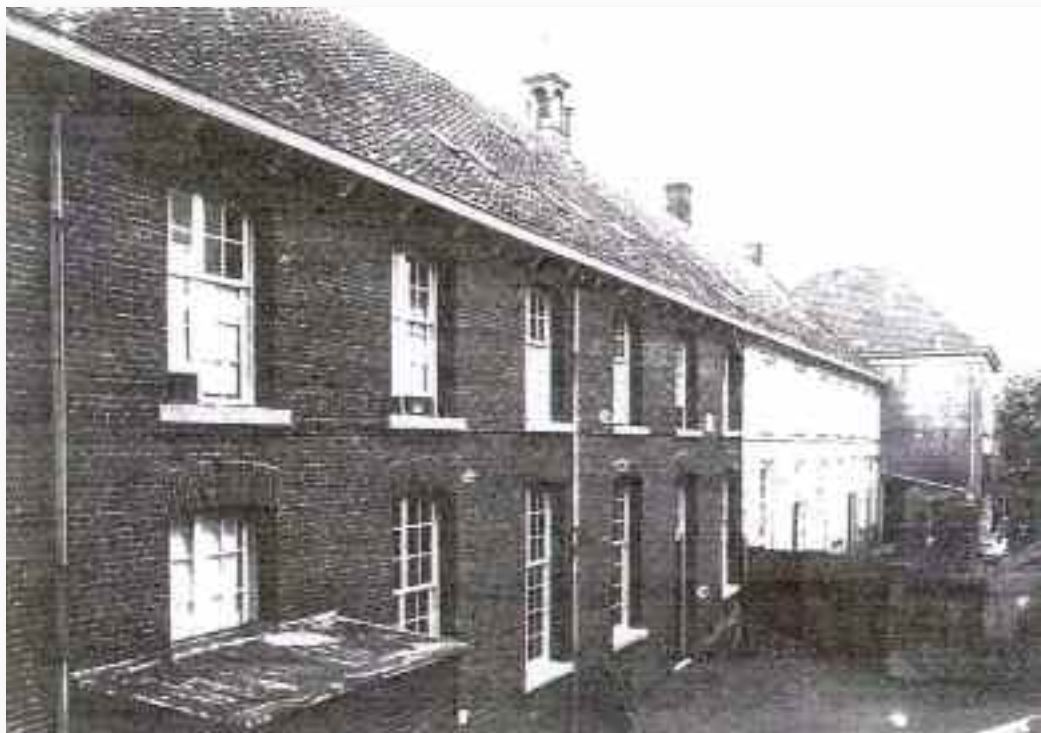
kloostergevel 1947

Op oudere foto's is te zien dat het huis Borret, in tegenstelling tot de latere aanbouw links, gepleisterd was. Een beproefde methode om geschonden of gewijzigd metselwerk te camoufleren.

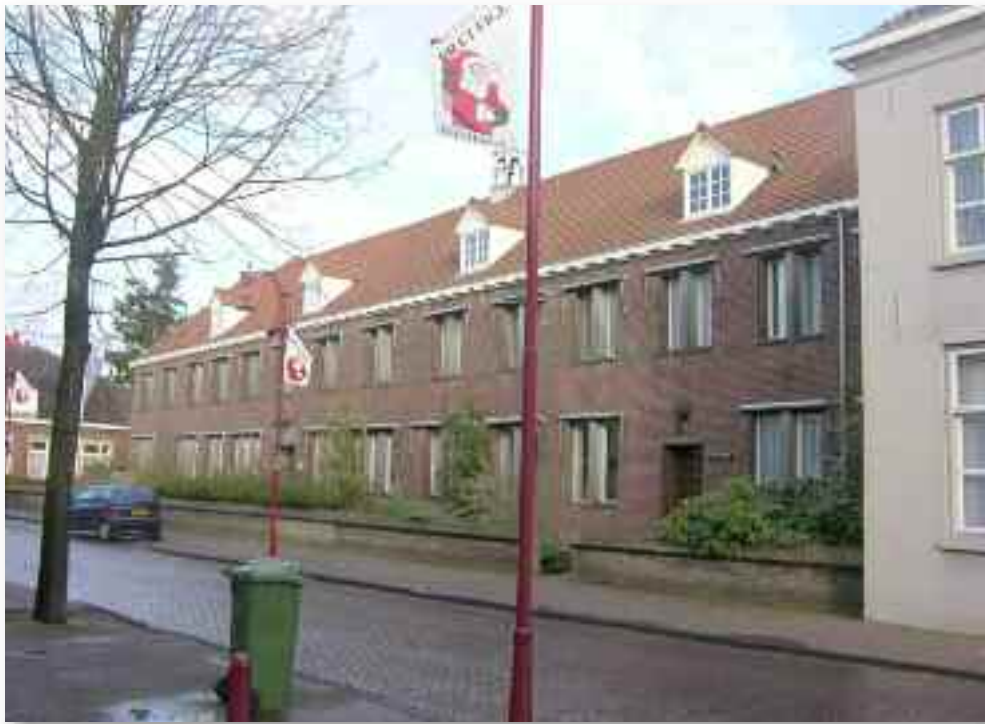
1. Straatbeeld van het klooster

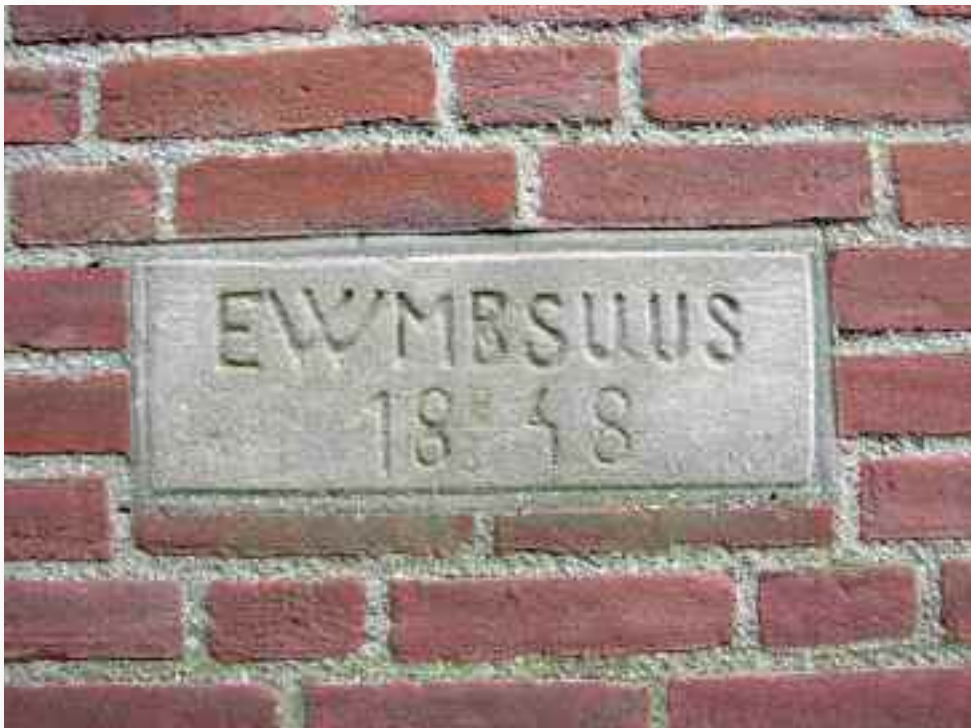
3. De jaartalsteen met datum van het begin van het klooster

De steen in de voorgevel, die nu in de uitbreiding is opgenomen, wordt bij 'vdE' verkeerd weergegeven: er ontbreekt een 4, zodat er in werkelijkheid 1848 staat, en tussen de 18 en de 48 een kleine 8 en dito 5, te lezen als 8 mei. Daarmee is de eerste steenlegging dan wel de ingebruikname exact gedateerd.

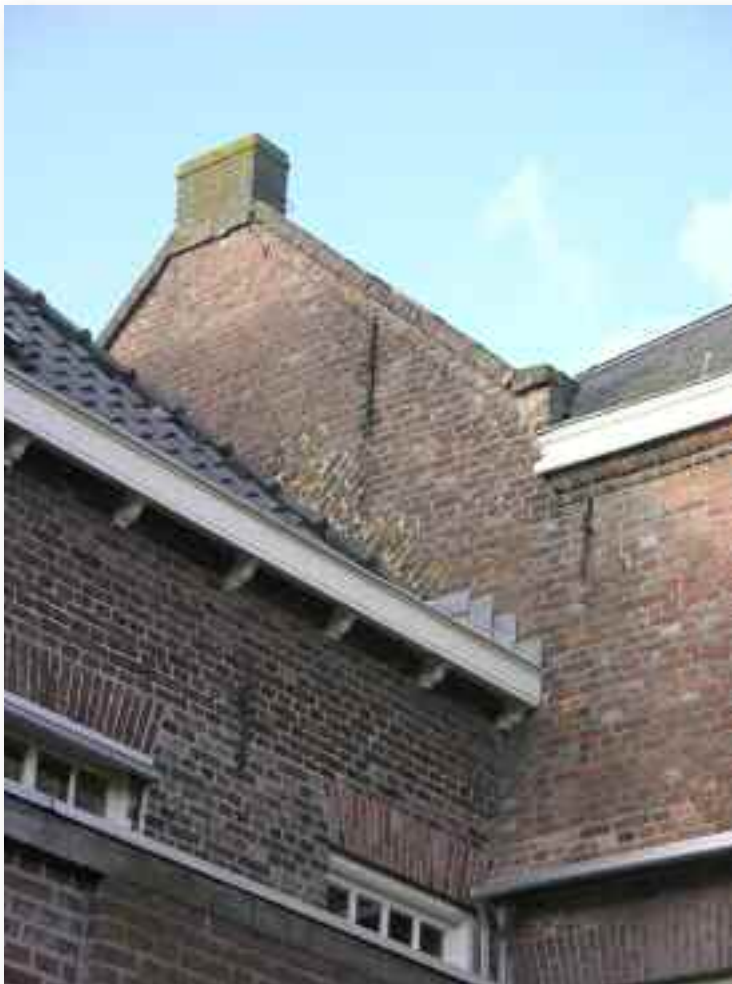
4. De zuidelijke topgevel van het klooster. De vlechting hoort bij de oorspronkelijk 17de eeuwse gevel. De rest is de ophoging van 1848. De rectorwoning staat er tegenaan gebouwd. Rechts de verbindingsmuur met de kapel

Opmerkelijk is ten slotte dat de zuidelijke topgevel, waar later de rectorswoning tegenaan gebouwd werd, licht gepleisterd werd om zo de ophoging van de oude topgevel te maskeren. Het geheel werd in rode oker gesausd en voorzien van daarin met een voegspijker getrokken, witgeschilderde voegen.

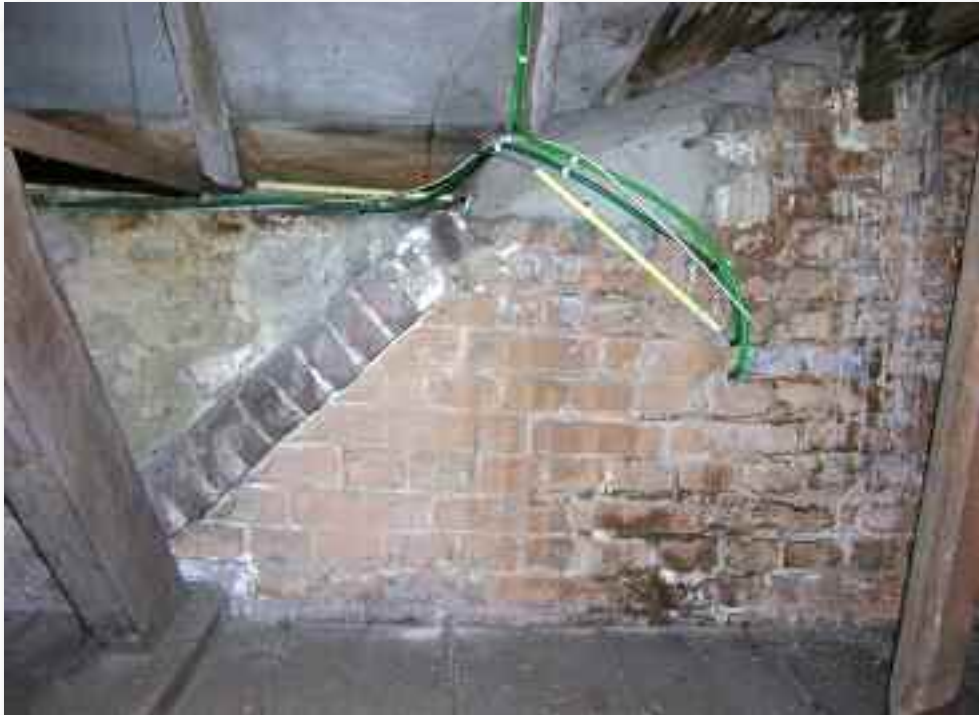
5. De binnenzijde van de topgevel. Het roodgeschilderde pleisterwerk hoort bij de ophoging van het huis Borret. Links de in 1881 op die gevel opgemetselde zijgevel van de rectorswoning

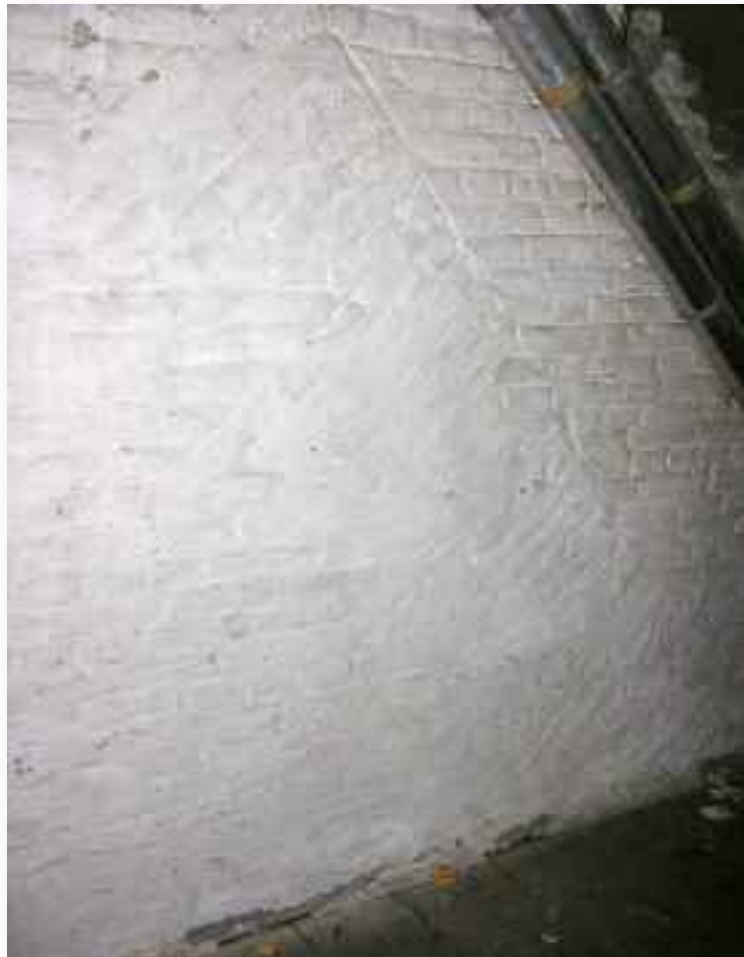
6. Op de zolder va het klooster is de oude, 17de eeuwse muur herkenbaar aan de vlechting, met daarop de ophoging uit 1848

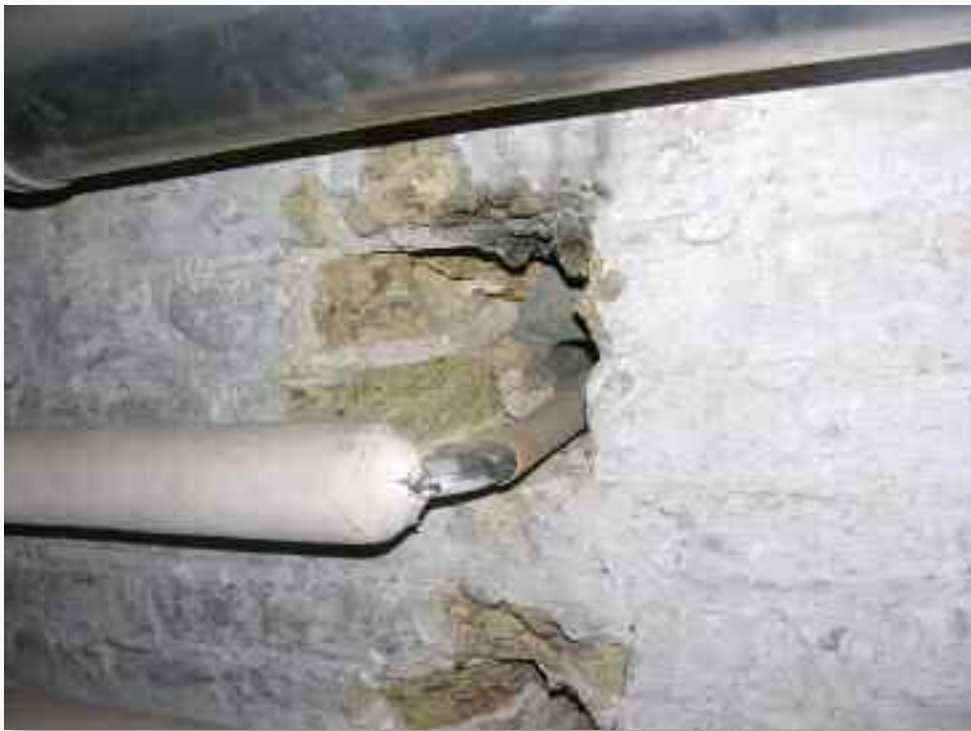
7. Een doorbreking van die muur voor een leiding laat de kenmerkende, 17de eeuwse, geelbakkende steen zien waaruit het pand is opgetrokken

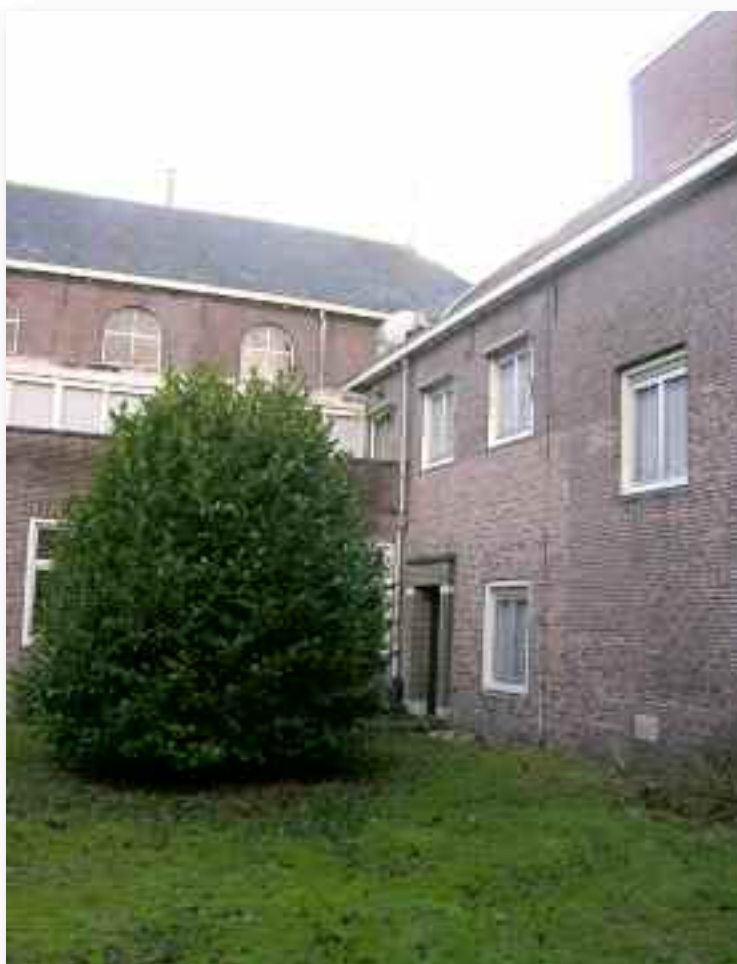
8. De sterk gewijzigde achtergevel van het huis Borret met links de kapel en rechts de uitbreiding uit 1851

De steen die echt hoort bij de uitbreiding in 1851 zit nu aan de achterzijde, in de sterk gewijzigde gevel van het huis Borret. Het is om meerdere redenen zonneklaar dat ook die verplaatst is. Overigens geldt dat voor hoegenaamd alle stenen met namen, initialen en jaartallen. De enige uitzondering is mogelijk de steen in de zijgevel van de kapel. Van de zeven in het complex aanwezige jaartalstenen zijn er zes zichtbaar. De zevende, in de noordelijke zijgevel van het washuis uit 1908, is verborgen in een aanbouw van na 2000, toen de gemeente het object kocht en er tijdelijk het gemeentehuis in huisvestte bij gelegenheid van een verbouwing van het bestaande raadhuis.

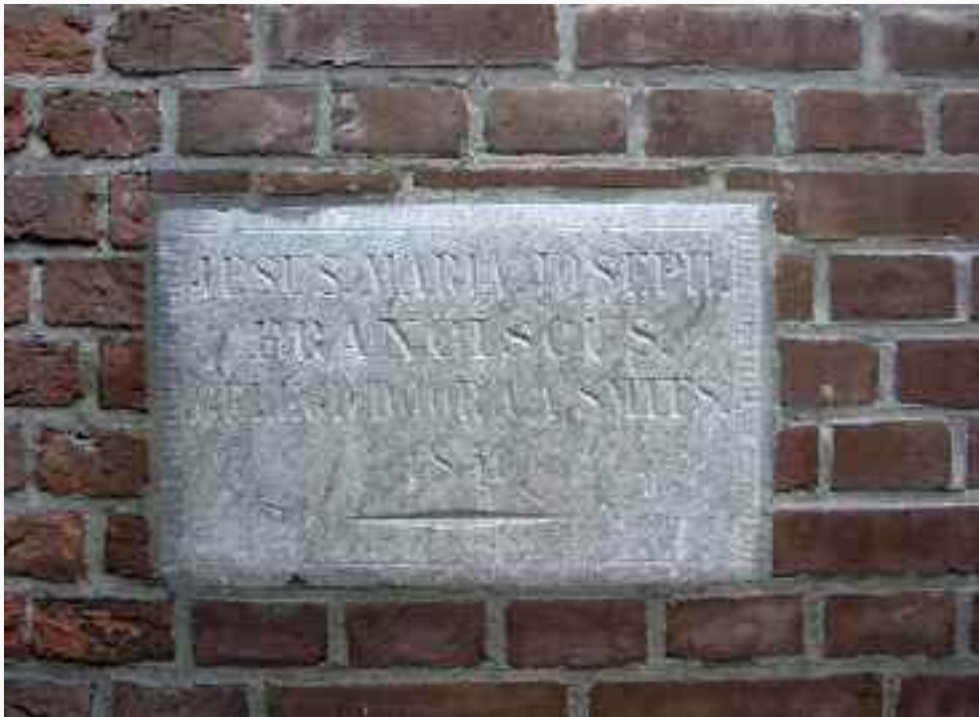
9. De herplaatste jaartalsteen die hoort bij de uitbreiding zit nu in de achtergevel van het oorspronkelijke Borrethuis

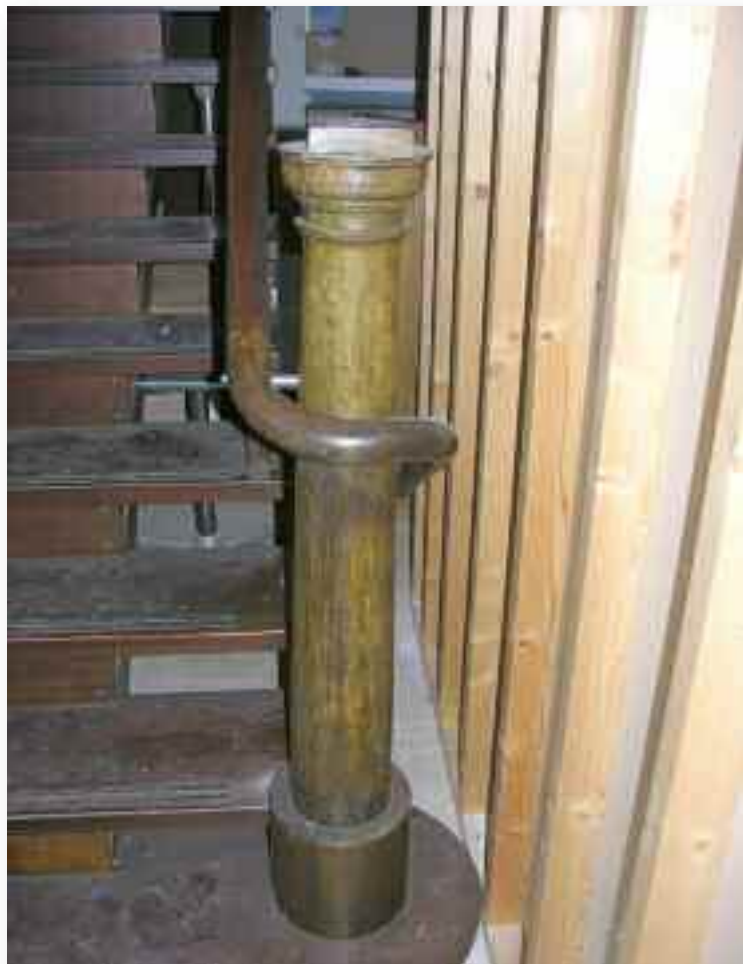
10. Een fraai relict uit het huis Borret is de rond 2000 hergebruikte trappaal met aansluitende leuning. Omdat een trapleuning een associatie oproept met een slang is dat een voor de hand liggend thema. Het komt op meerdere plaatsen voor

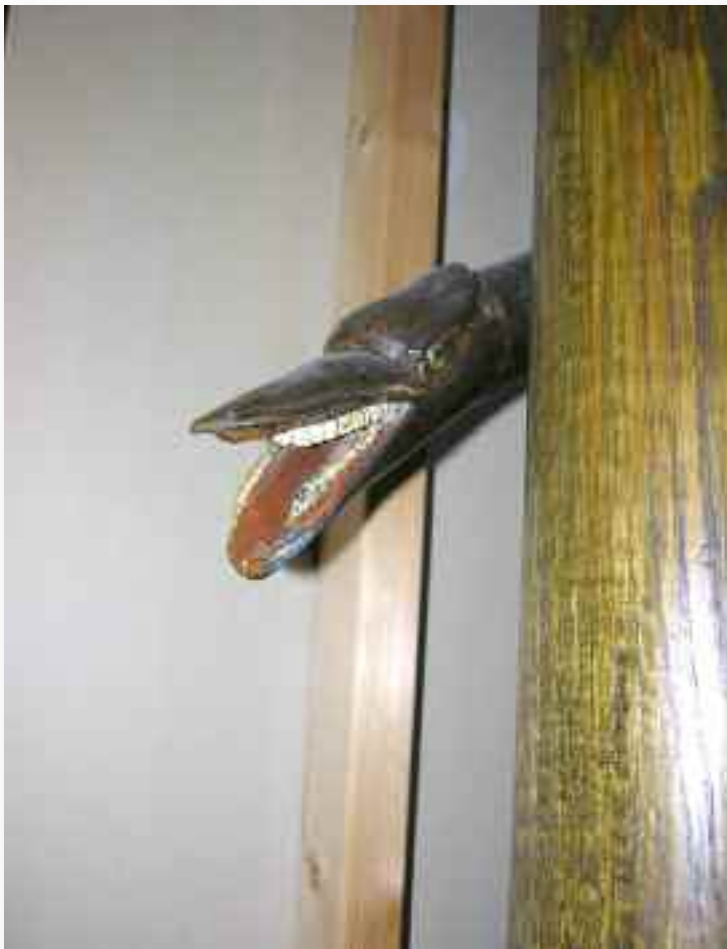
11. De slangekop is niet alleen het logische sluitstuk van de leuning, maar fungeert vaak ook als kinderschrik: omdat de entree naar de kelder veelal onder de trap naar de verdieping lag en kinderen uit de kelder geweerd moesten worden, kon een dergelijke afschrikwekkende kop daar aan bijdragen

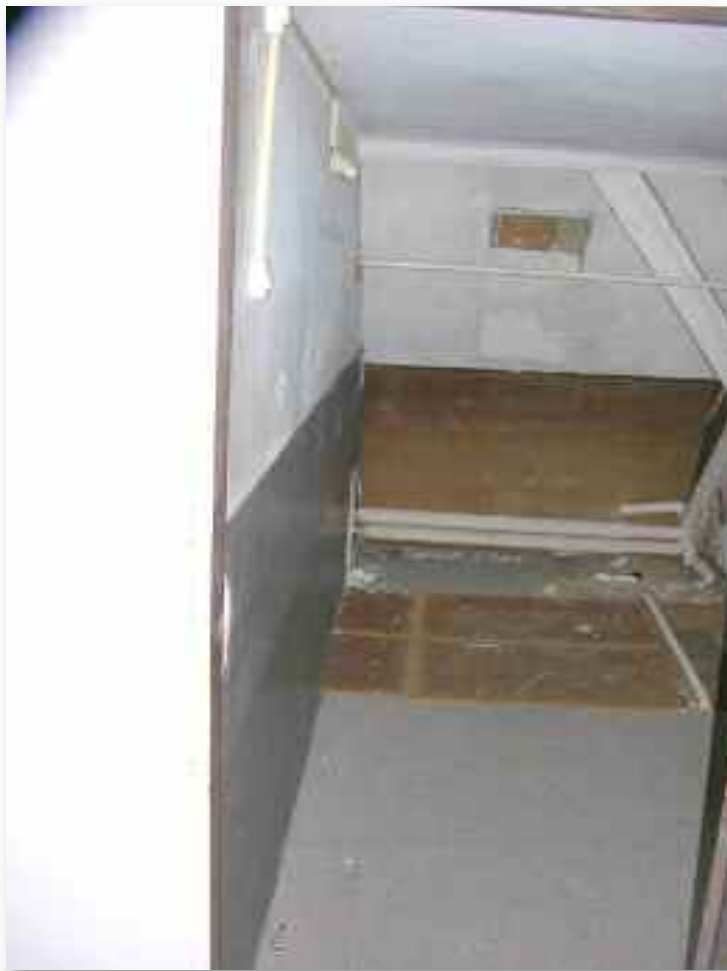
12. Een van de op de zolder bewaard gebleven cellen van de zusters

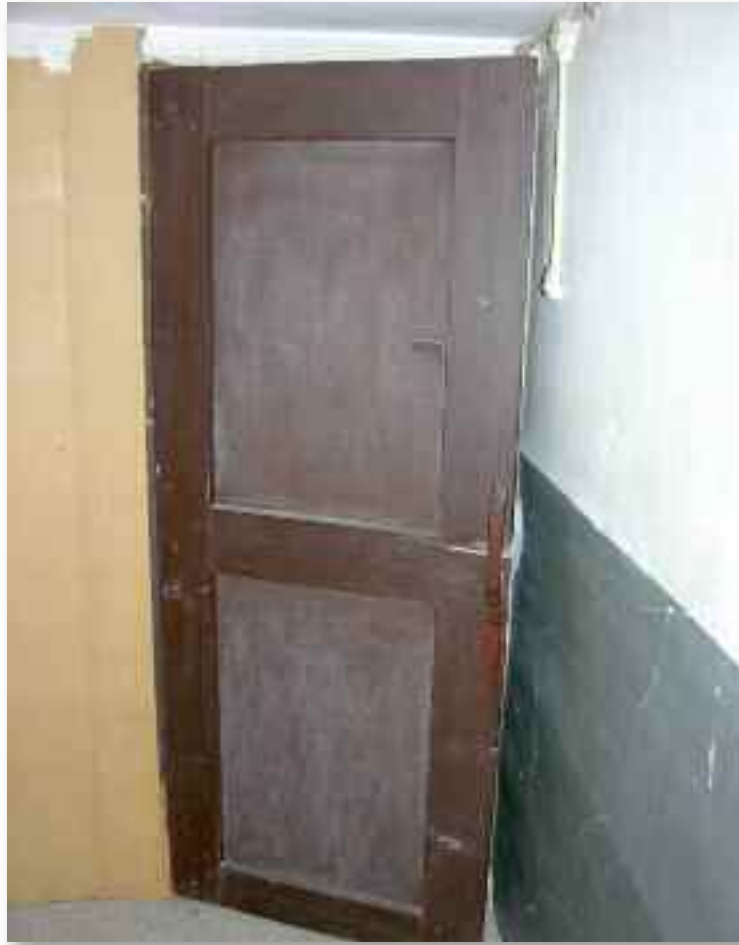
13. De deur heeft geen panelen
maar slechts een bespanning
met jute. Privacy bestond
hoegenaamd niet

De geest van de plek is in de gebouwen en in de aansluitende omgeving verankerd door de zusters zelf: er is gewerkt en gebeden, er is gebouwd en gesloopt, er is ingericht en heringericht, en vaak ging dat in samenspel met de gemeenschap van Gemert. Een aardig tastbaar relict dat, om ook hier een enkel voorbeeld te geven, bewaard bleef is het uiterst sobere slaapkamertje in de kloostervleugel aan de straat, met een deur die bespannen is met jute.

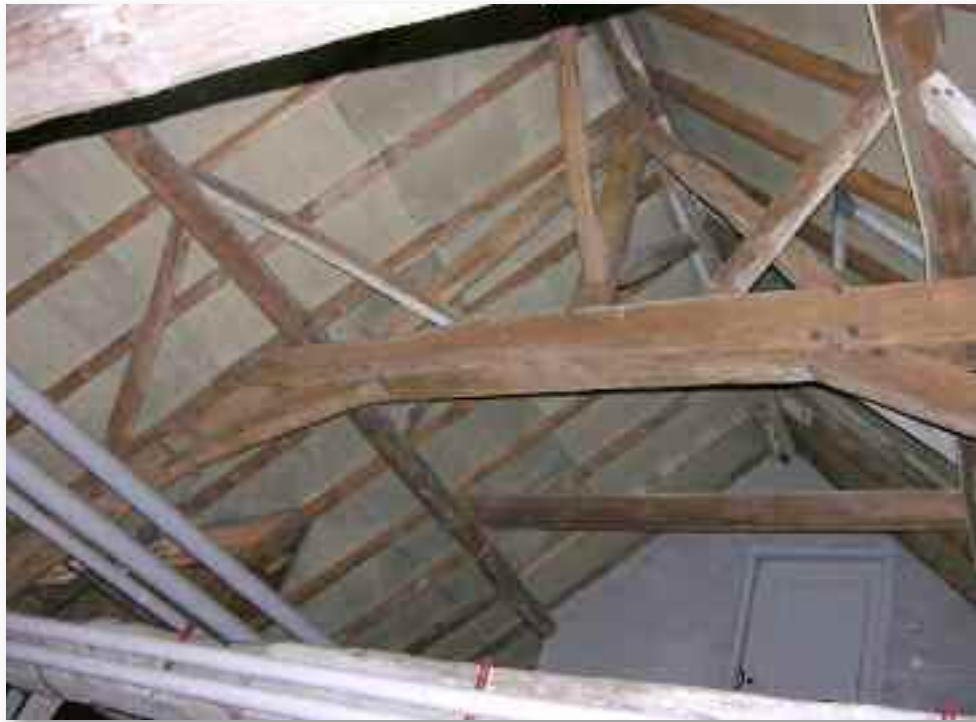
14. Een van de hergebruikte kapspanten uit de 17de eeuw.
De moerbalk, beneden in beeld, hoort bij de verbouwing
rond 1800

Op die eerste jukconstructie werd vervolgens een tweede gezet, direct afkomstig uit de 17de eeuwse kap. Daarbij werd wel de nokstijl ingekort, en de jukdebalken aan de kopse kanten deels afgezaagd. Daardoor ontstond een nieuwe kap die een flauwere helling had, en gedekt zal zijn met dakpannen. Er ontbreekt immers elk spoor van leidekking, te beginnen een beplanking van het dak.

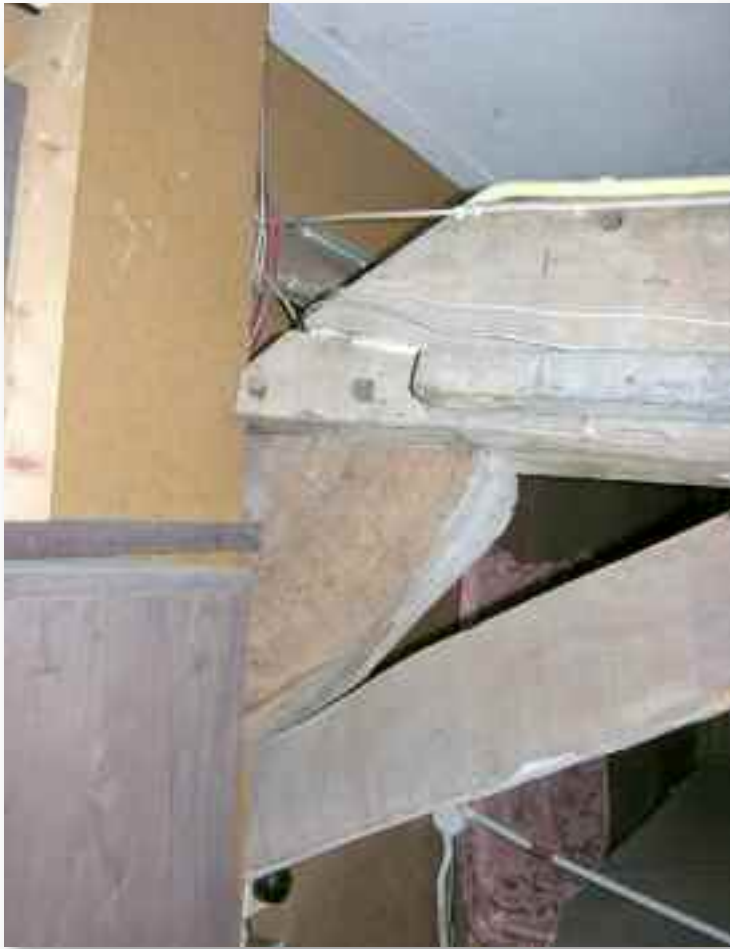
15. Bij het wijzigen van de kap zijn de oorspronkelijke jukdebalken afgezaagd vanwege de nieuwe, minder steile helling van het dak

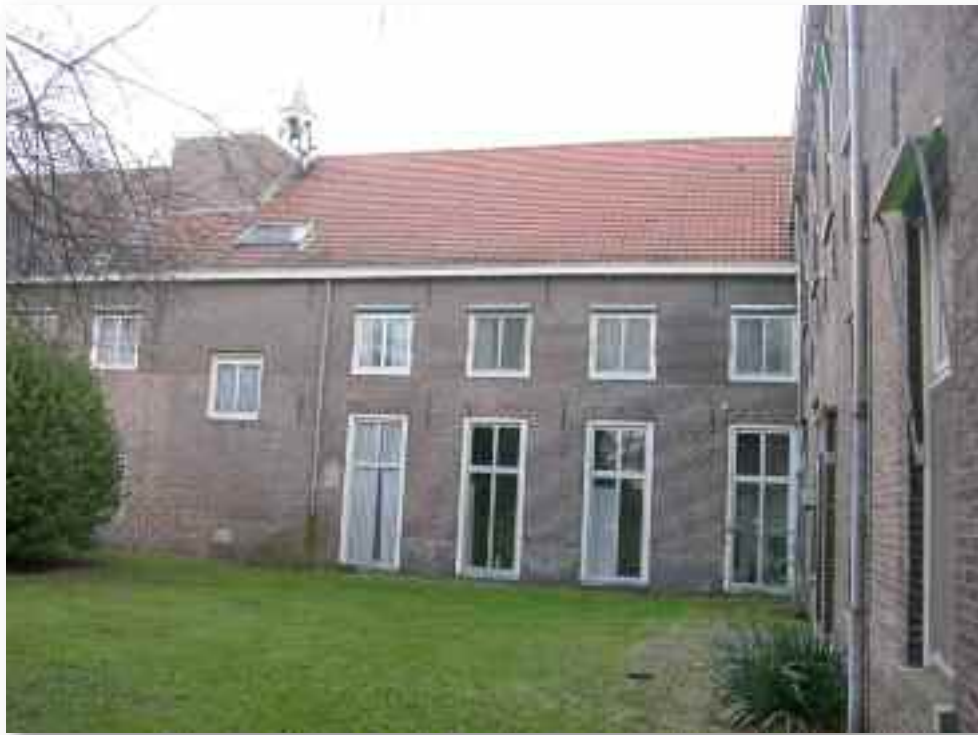
16. De eveneens sterk gewijzigde achtergevel van de uitbreiding uit 1851

Het aanzien van deze vleugel is bij het maken van de nieuwe voorgevel voor het klooster, in 1961, sterk gewijzigd. Het gedenksteentje uit 1848 is toen herplaatst en zit nu laag in de gevel, naast de deur in dat deel van het klooster.

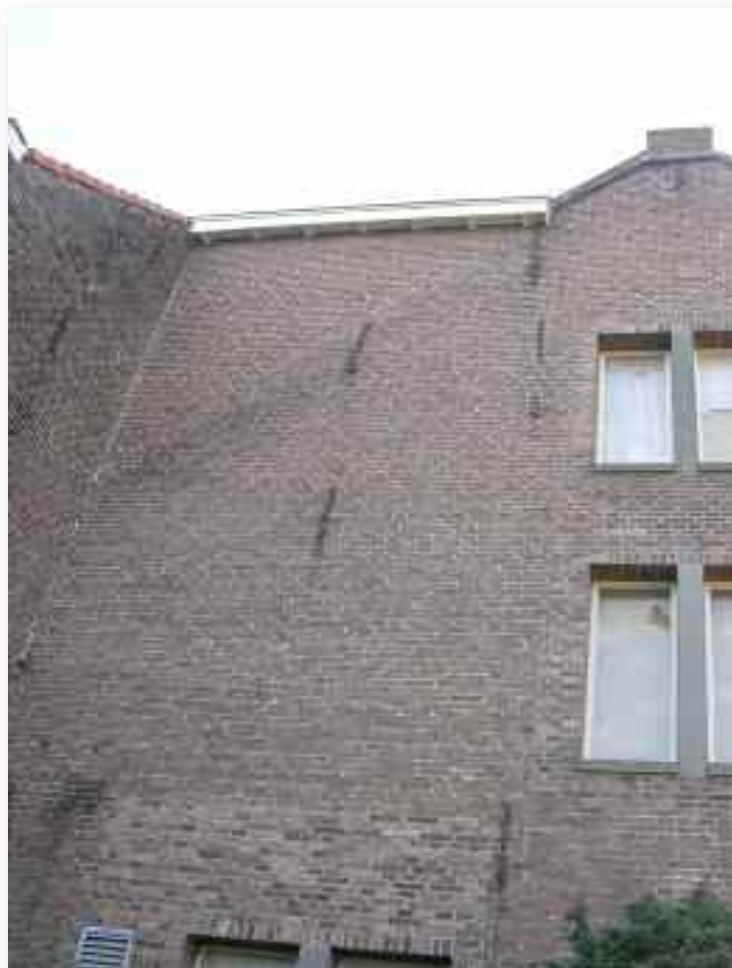
17. De noordgevel laat behalve ettelijke gewijzigde vensters ook de ophoging van de oorspronkelijke gevel zien t.g.v. de bouw van de aanpalende school in 1881

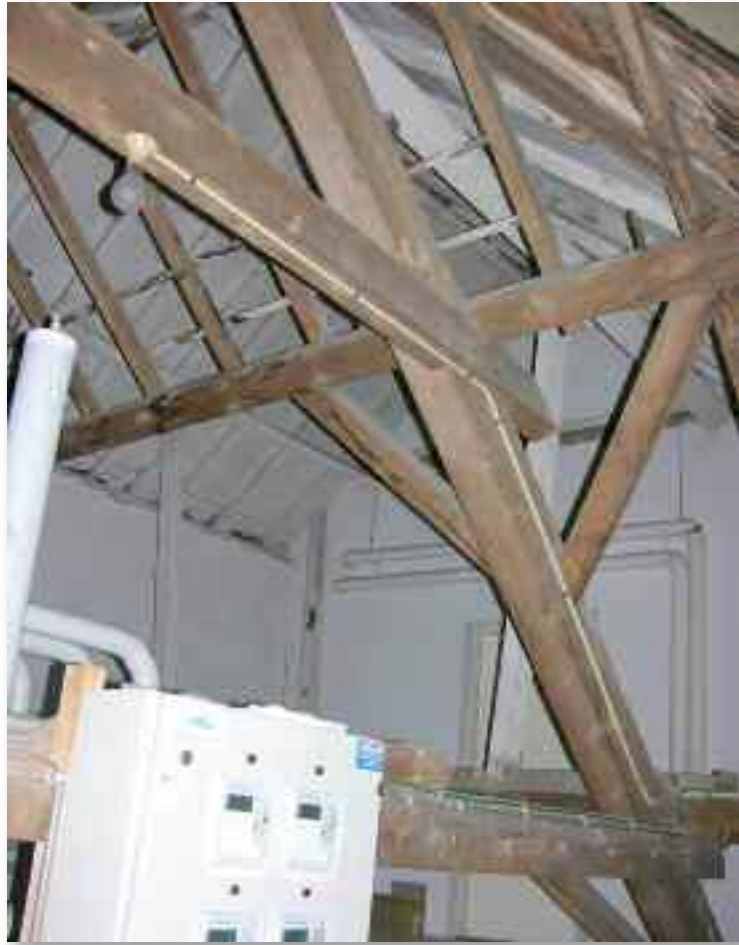
18. Opmerkelijk is in het algemeen het gebruik van relatief dure materialen voor de uitbouw, maar ook het vroege gebruik van industrieel verwerkt hout voor de kap

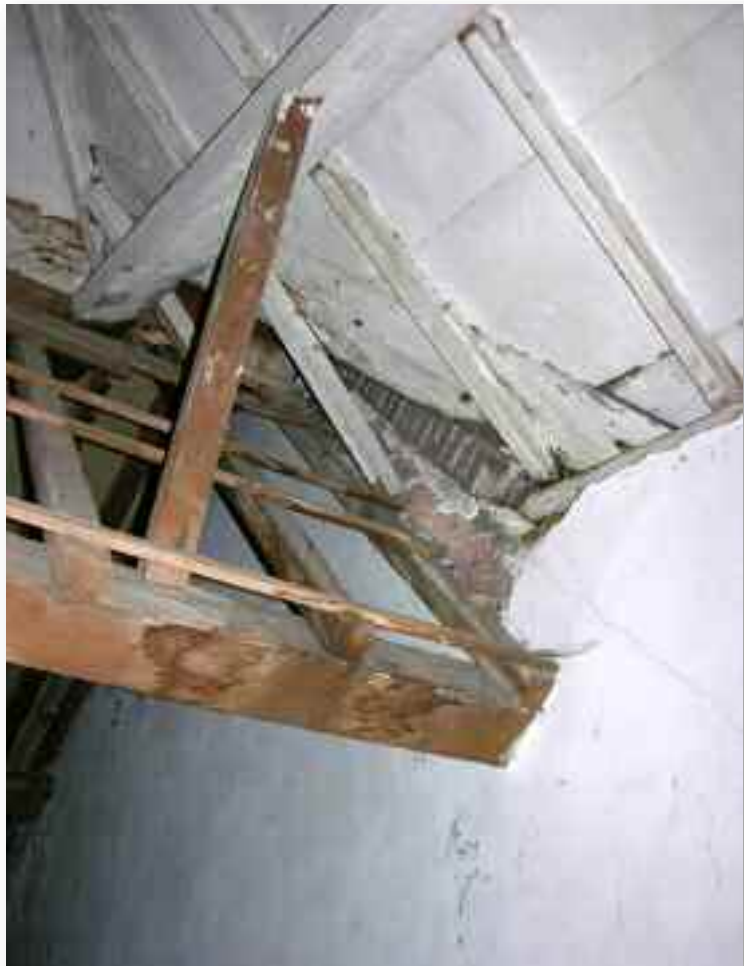
19. Die kap is bij de aanhaking van de school, in 1881, blijven zitten. Alleen de dakpannen zijn verwijderd

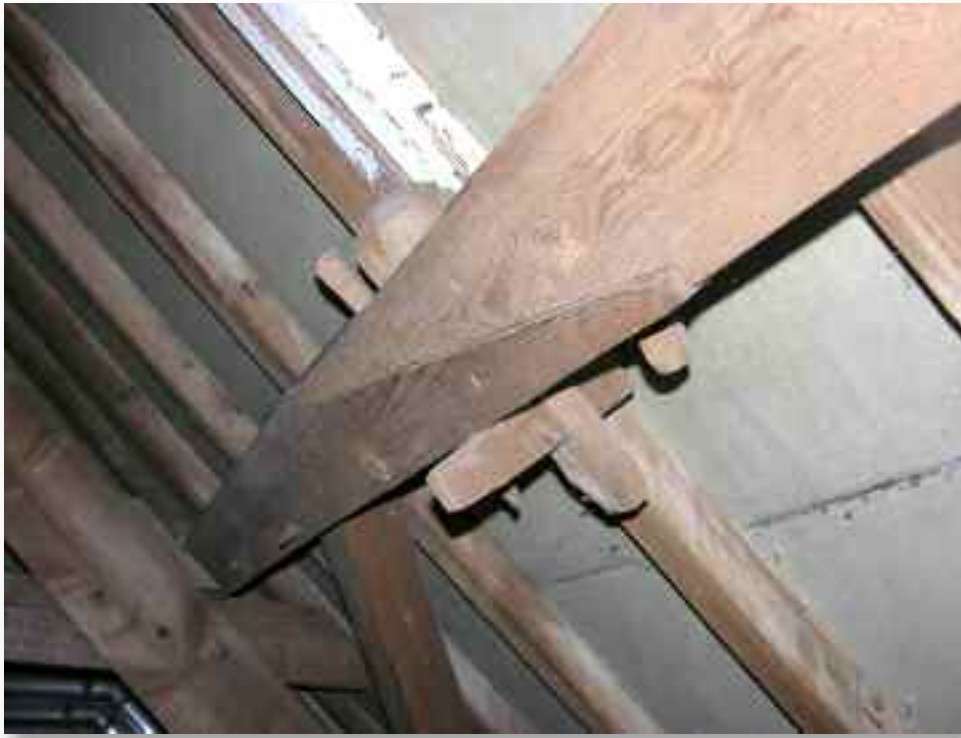
20. In contrast met het gebruikte timmerhout staat het gebruik van dergelijke lassen en toognagels, die weer teruggrijpen op een eeuwenoude timmertraditie

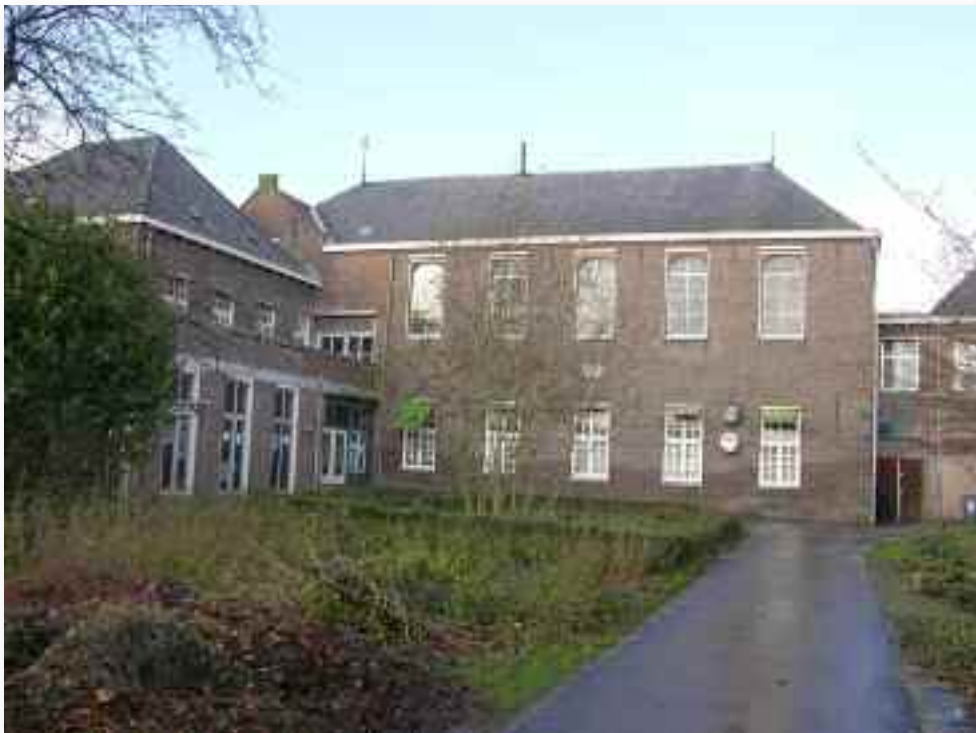
21. De kapel, die op de eerste verdieping ligt, van uit het zuiden gezien

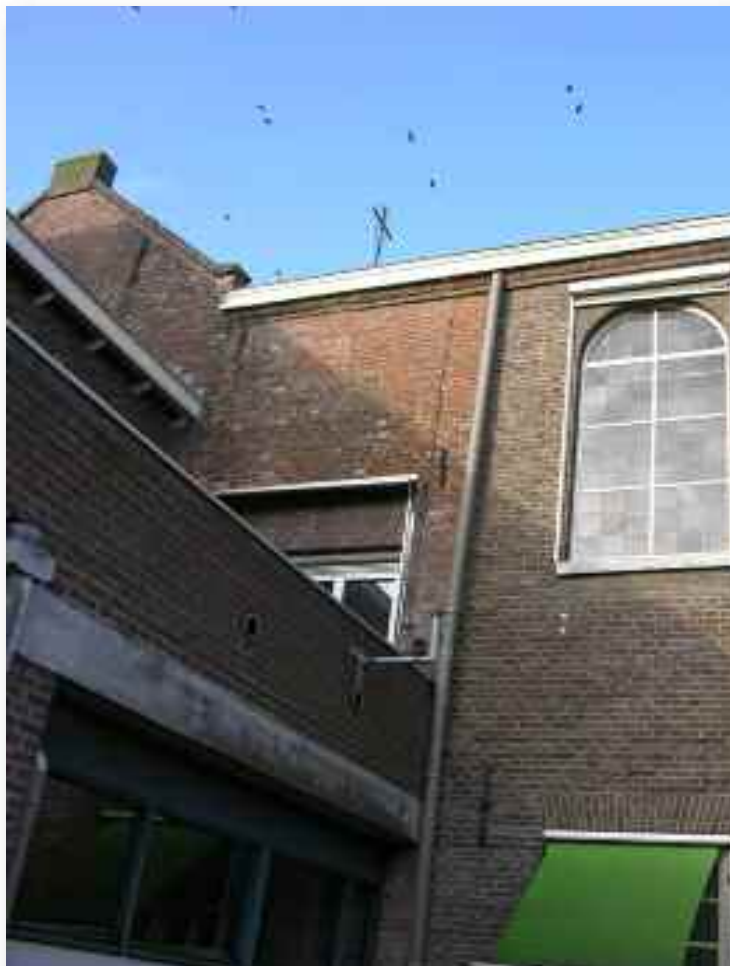
22. Duidelijk is te zien hoe de gevel van de kapel is door gemetseld op de verhoogde gevel van het klooster. Door de verschillende baksteenformaten sluiten de lagen niet goed op elkaar aan

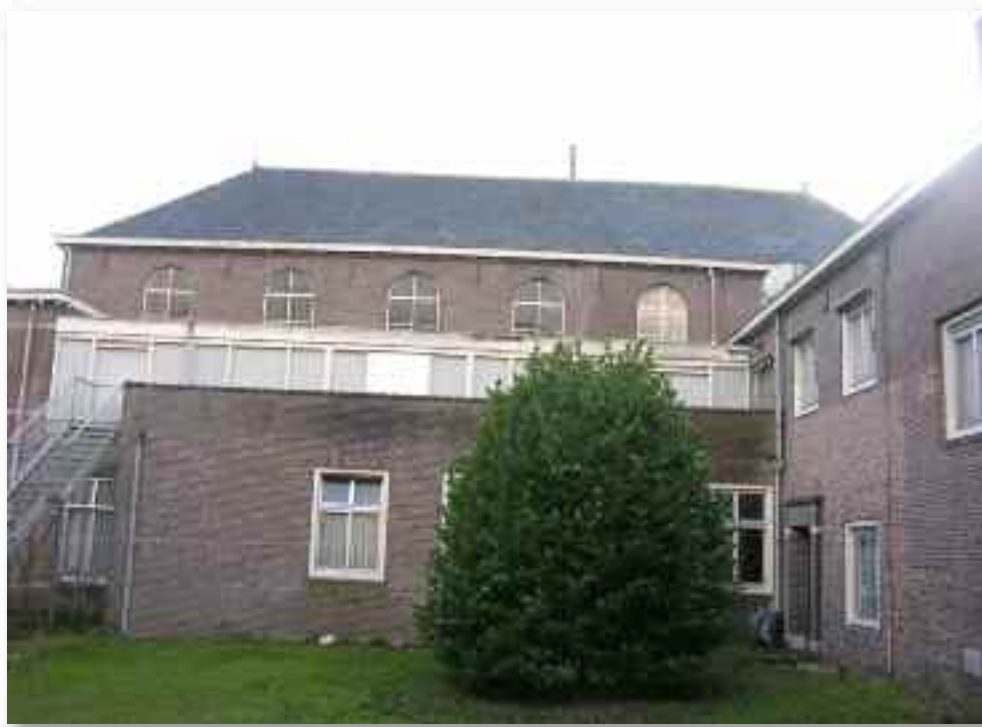
23. De noordgevel van de kapel met daarvoor de gang op de verdieping en een tweede lage aanbouw

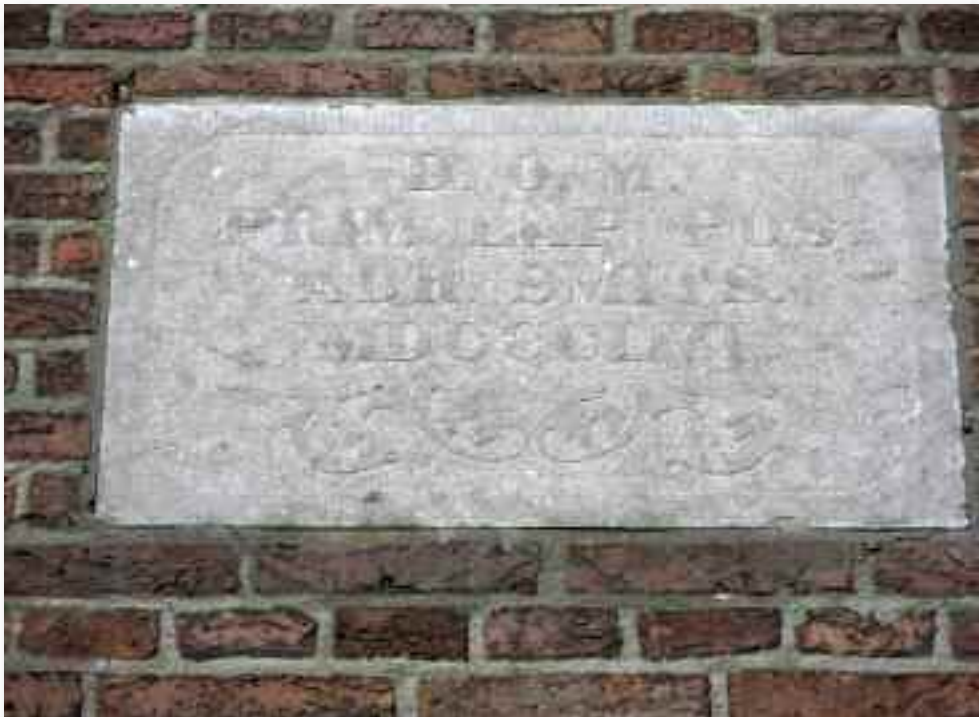
27. In de zuidgevel is de bouw van de kapel geboekstaafd in een jaartalsteen

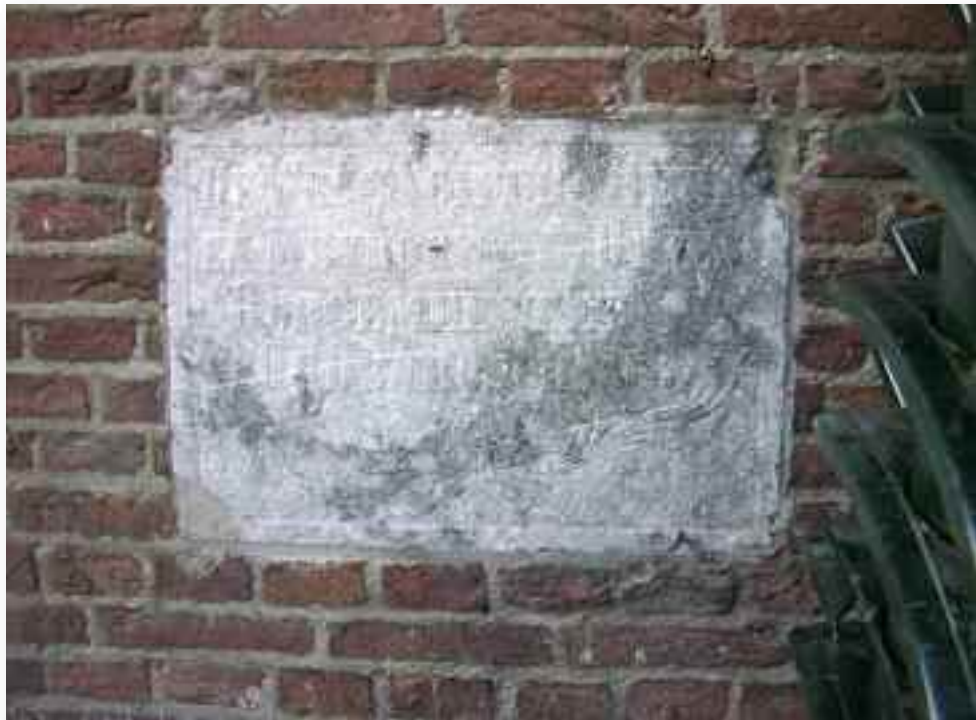
28. Een tweede steen, uit 1864, die verwijst naar een weldoener, zit nu in de kopse gevel van de kapel, maar is herplaatst

Rest nog de herplaatste gedenksteen uit 1864 in de oostelijke topgevel van de kapelvleugel. In combinatie met een hoog geplaatst halfrond raam doet dit vermoeden dat er tegen de kapel, in enigerlei richting, een aanbouw heeft gestaan die gesloopt is bij de realisering van de in het verlengde van de kapel liggende vleugel uit 1908. Het herplaatsen van de steen wordt ten overvloede geïllustreerd door de vooraf gemaakte maar iets te grote uitsparing voor de steen.

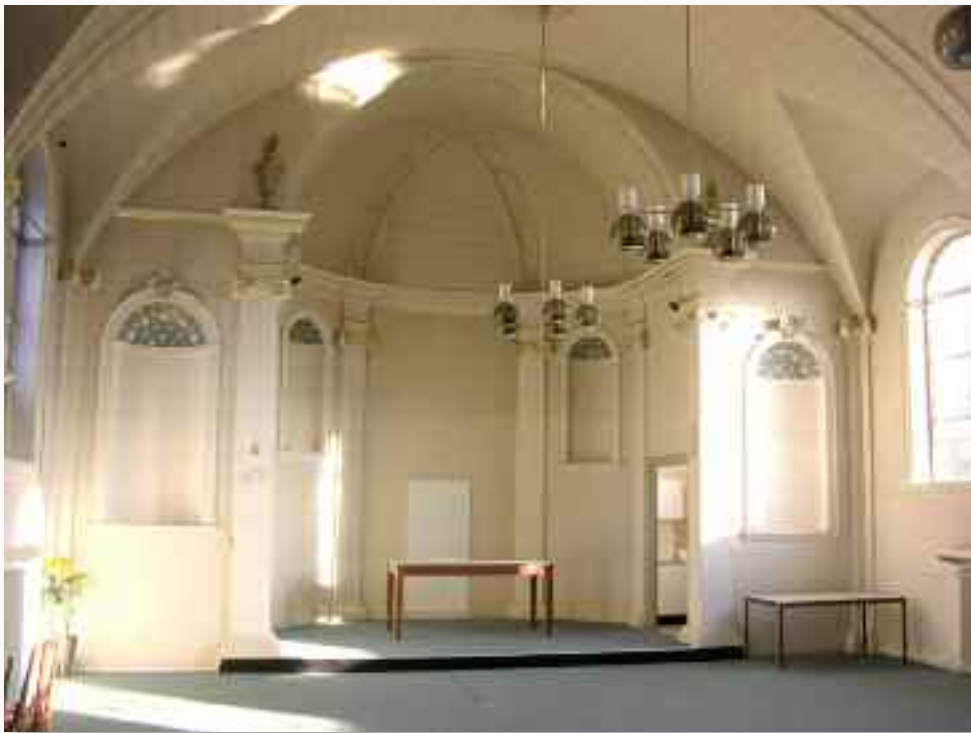
29. Het koor van de kapel met zijn sobere beschildering die sterk afwijkt van de uitbundige uitmonstering die lange tijd het beeld bepaalde. Deze beschildering is wel veel meer in overeenstemming met de bouwtijd en het karakter van de in die tijd gebouwde kerken en kapellen

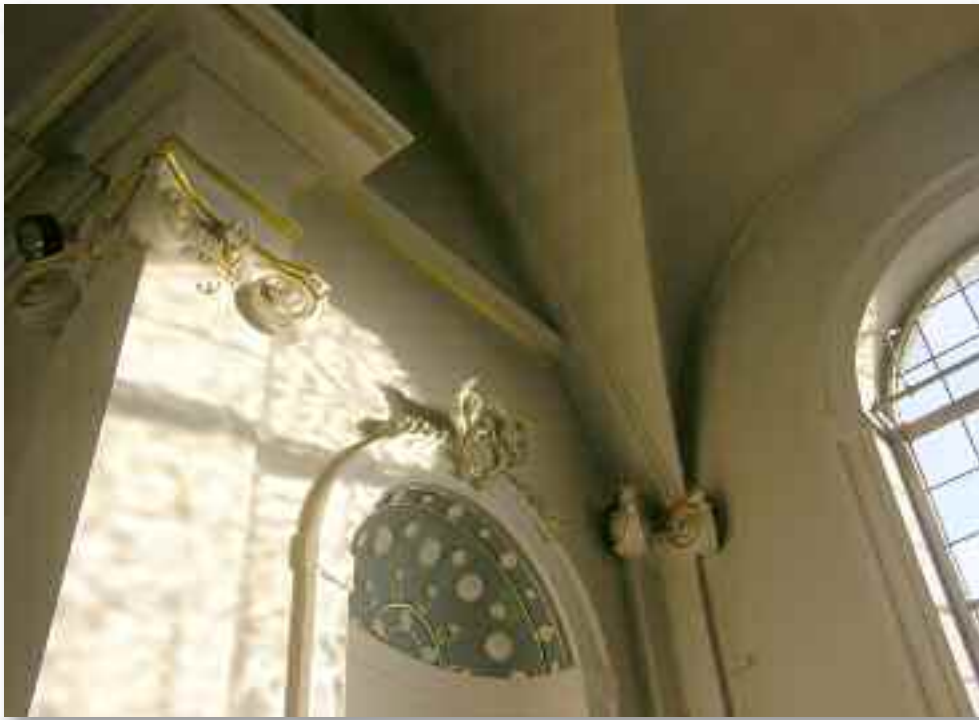
31. Doordat de ramen slechts bestaan uit getint glas, en niet uit gebrandschilderd glas, wordt het licht gefilterd en houdt het gebouw zijn lichte karakter

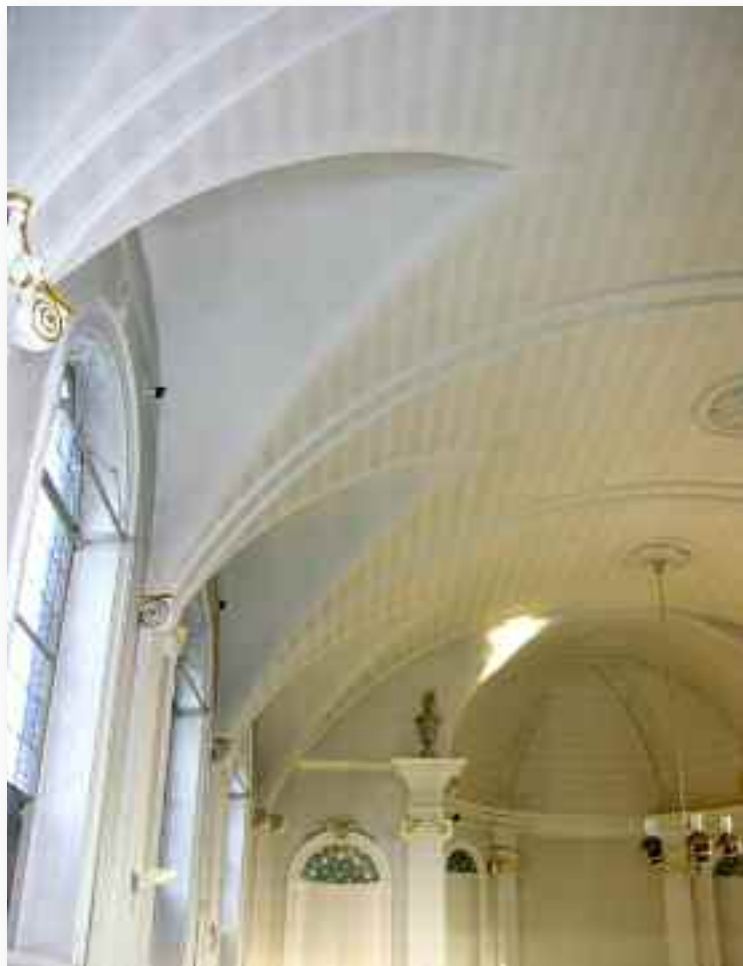
32. In de gewelven tekent zich de opbouw van het stucwerk af

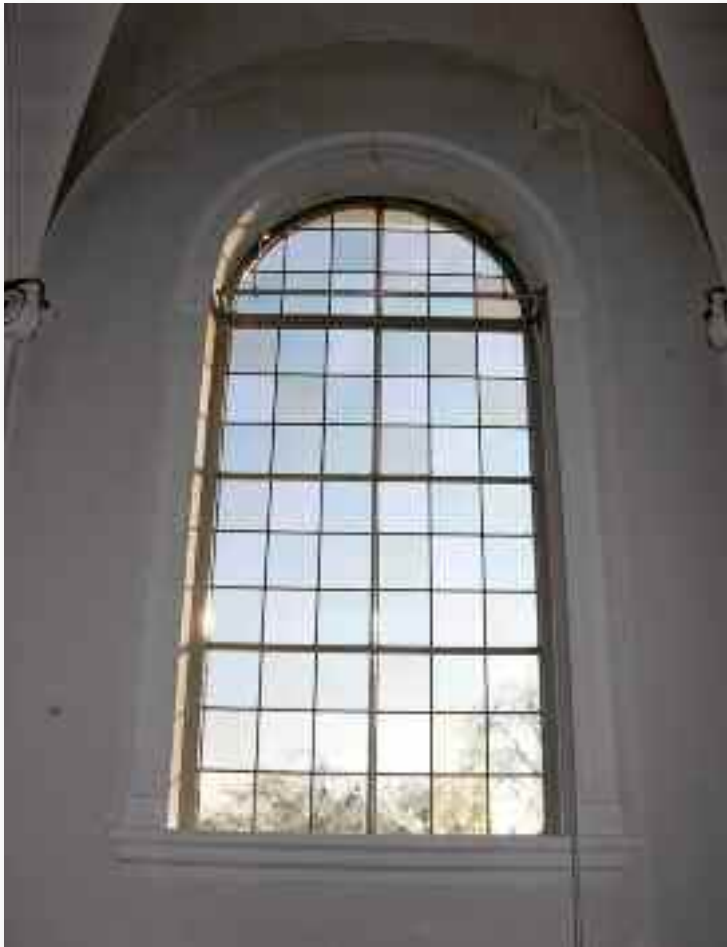
33. De ramen zijn strak en functioneel
