cultuurhistorische verkenning
klooster nazareth | gemert

coen eggen | januari 2012

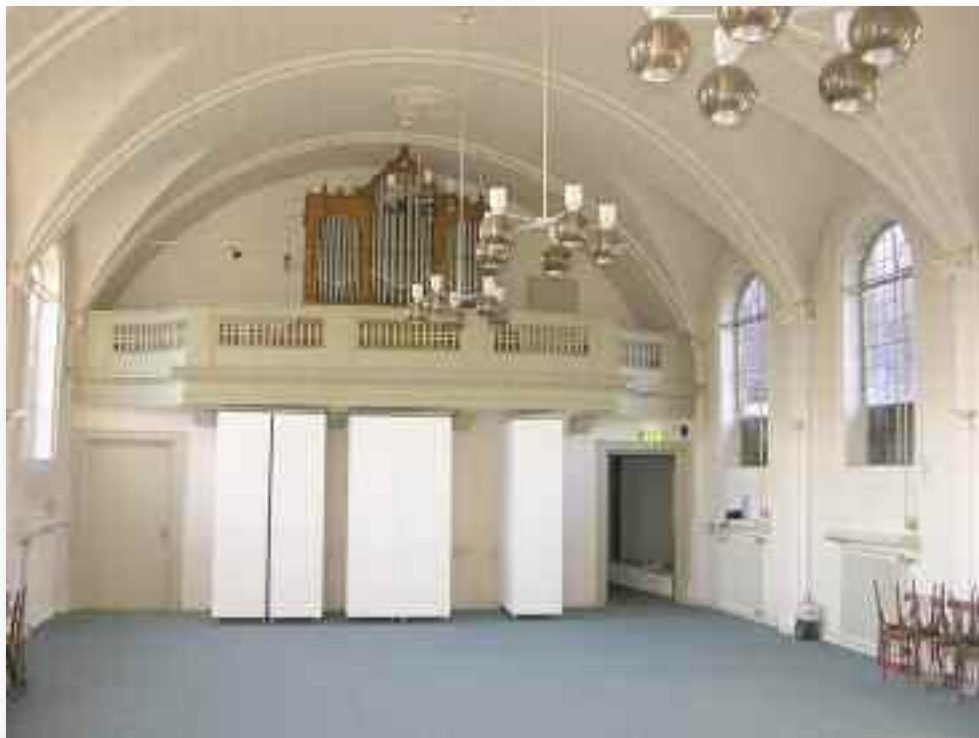
34. Het oxaal van het orgel....

De beschrijving door 'vdE' is opnieuw adequaat. Als aanvulling kan nog gesteld worden dat de realisering van de orgeltribune, eind 19de eeuw, te dateren is in 1893, zoals een datering met naam laat zien die is aangebracht op het orgel. Het orgel is immers gebouwd door de Gebroeders Franssen uit Roermond, zodat de naam Kemps die van de weldoener zal zijn die het orgel, dat een harmonium verving, bekostigd zal hebben. De naam komt ook voor in de steen die is geplaatst in de tuinmuur, op de plaats waar een doorgang is gemaakt naar het buitenterrein waarop de huishoudschool stond. Daar gaat het om Soeur Angelina Kemps, zeer wel mogelijk familie van degene achter de aanschaf van het orgel.

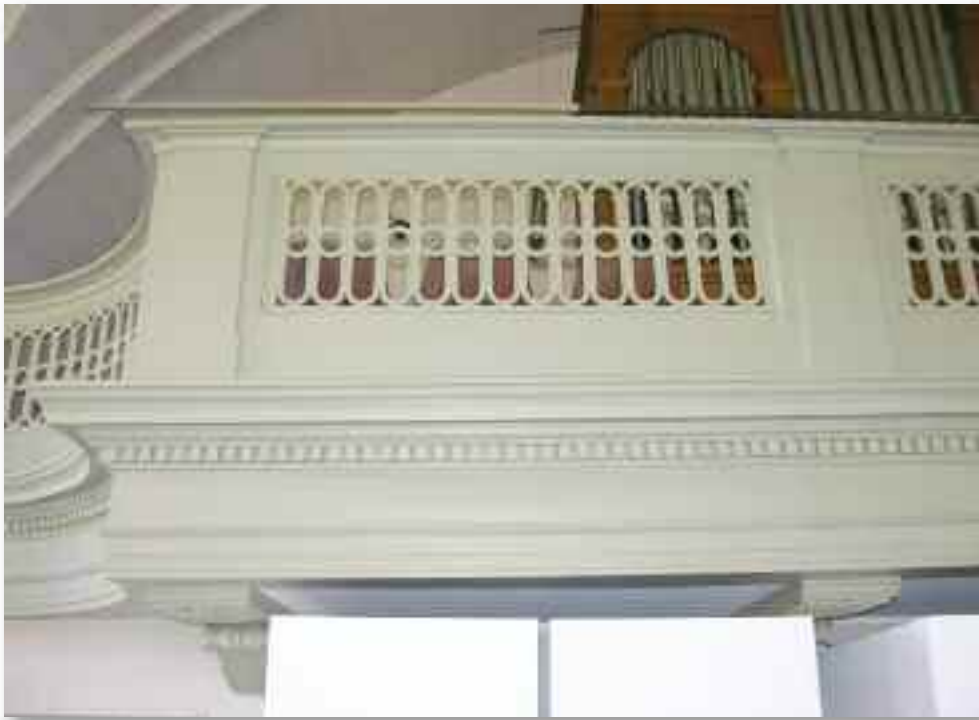
35.met zijn detaillering.....

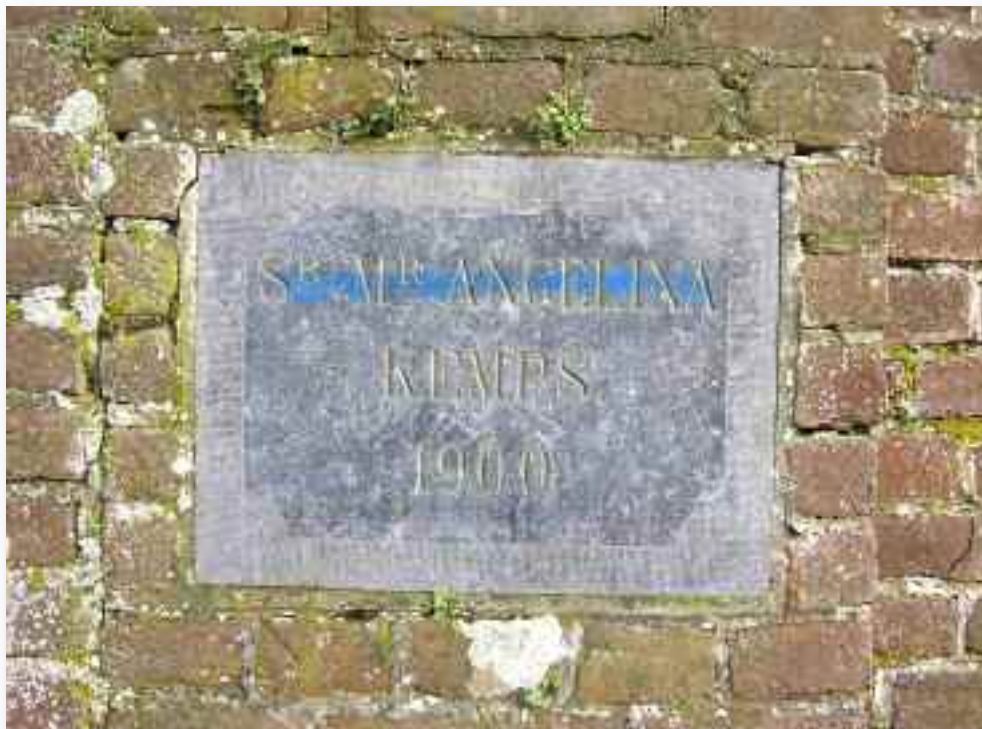
38. De steen in de muur achter in de tuin, met de vermelding van Soeur Mère Kemps heeft een directe relatie met de schenker van het orgel

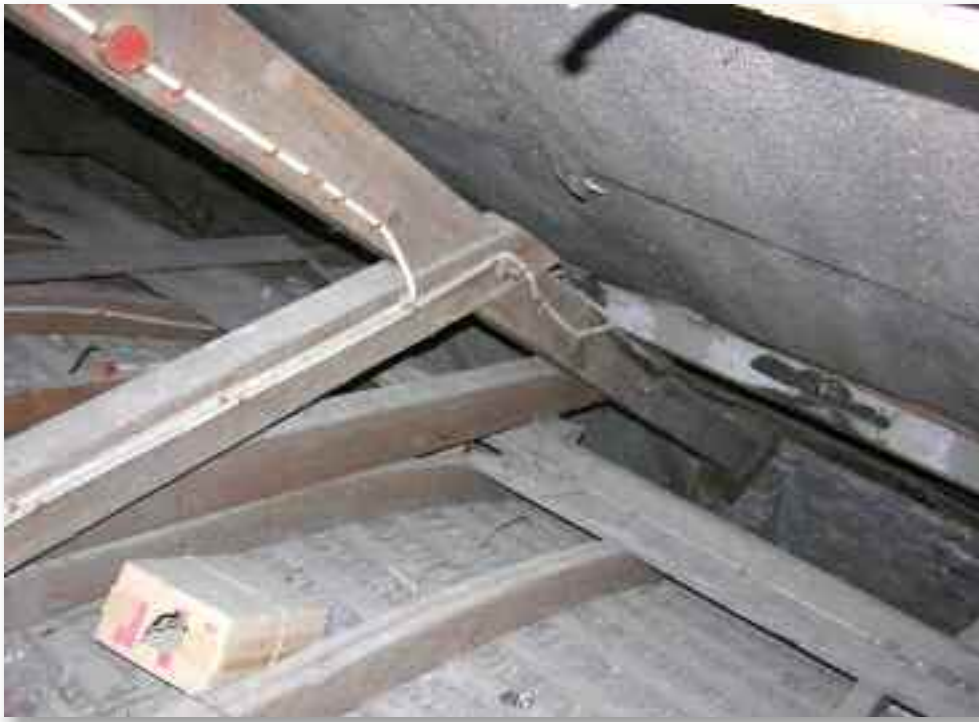
39. De kapconstructie van de kapel bestaat uit industrieel verwerkt naaldhout. In de diepte, bij de aansluiting op de muur, is de afgezaagde moerbalk te zien ten gevolge van de plaatsing van het orgel

Waar 'vdE' de zichtbare bouwsporen vermeldt in de kapel zelf kan nog aangevuld worden dat op zolder, dus aan de bovenzijde van de kap, die wijziging ook goed is te zien. Daar is een oorspronkelijke ankerbalk weggezaagd en vervangen door een trekstang. De noodzaak daartoe werd ingegeven door de hoge plaatsing van het orgel.

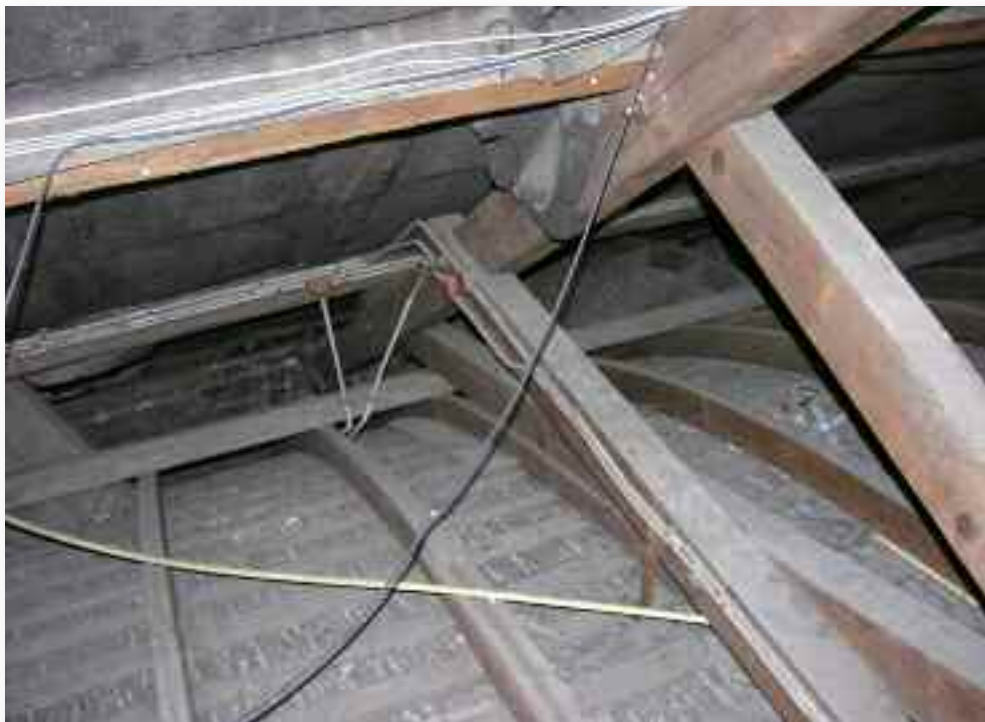
40. De kap is voor een groot deel opgebouwd door tegen elkaar gezette balken die met bouten zijn verbonden

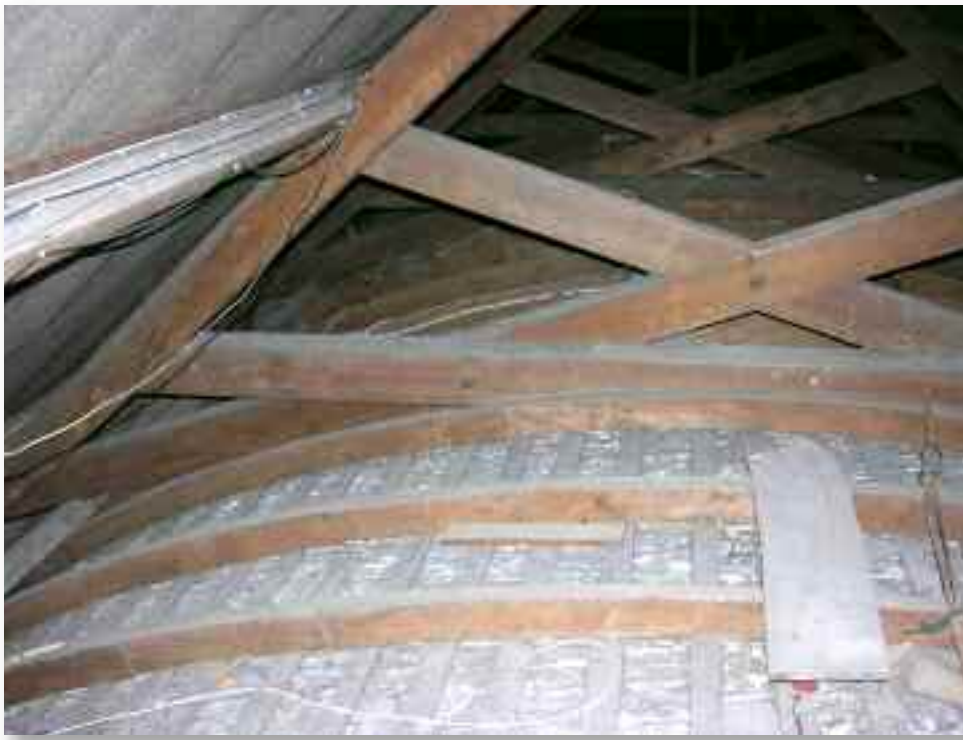
41. De grote kruislings aangebrachte balken zorgen voor de stabiliteit

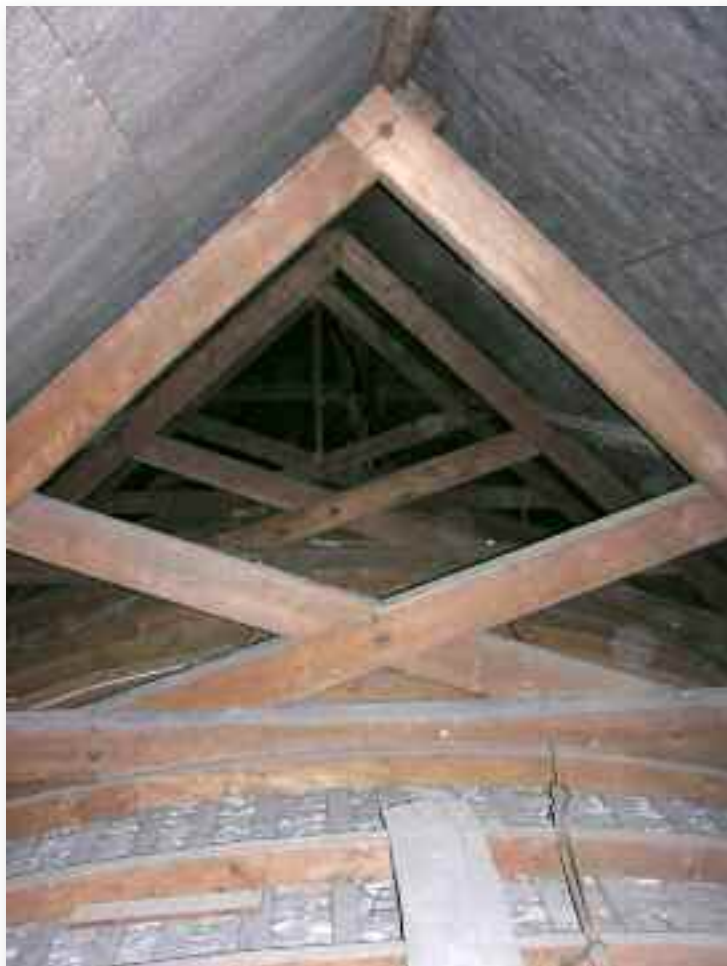
42. De nok wordt gevormd door in schaarspanten verwerkte jukbenen

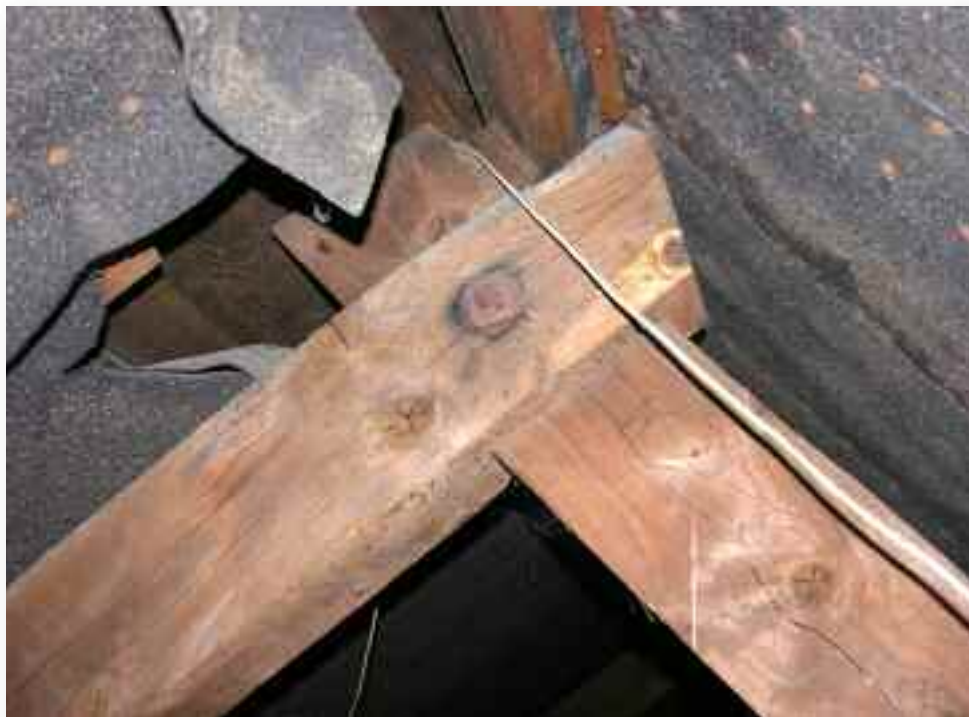
43. Ook daar weer bouten ter bevestiging

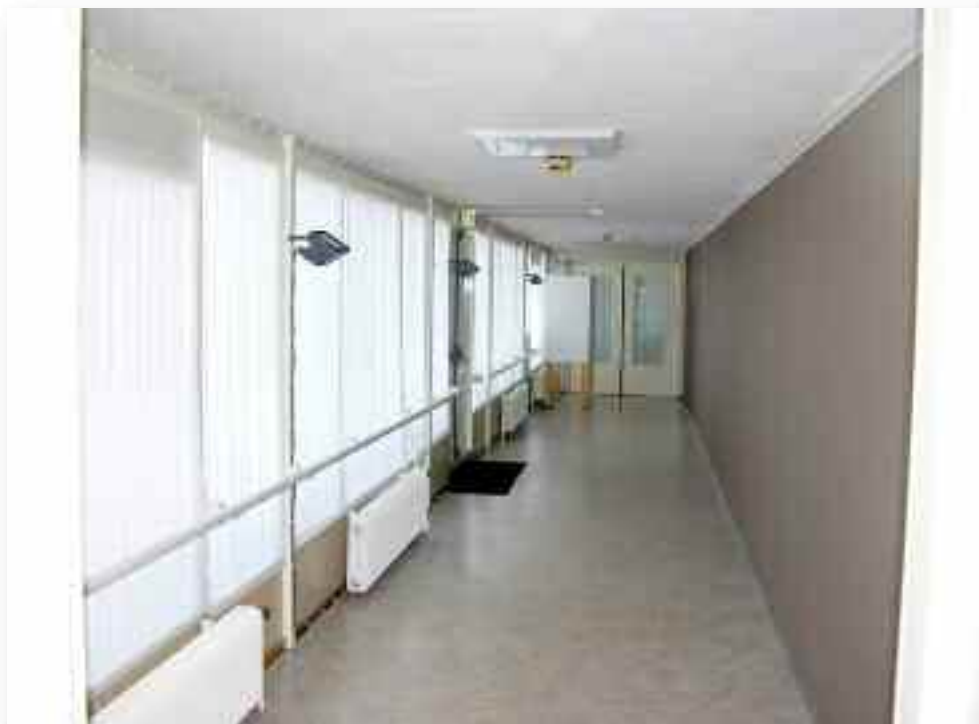
44. De gang aan de noordkant maakt de oorspronkelijke buitenmuur van de kapel onzichtbaar

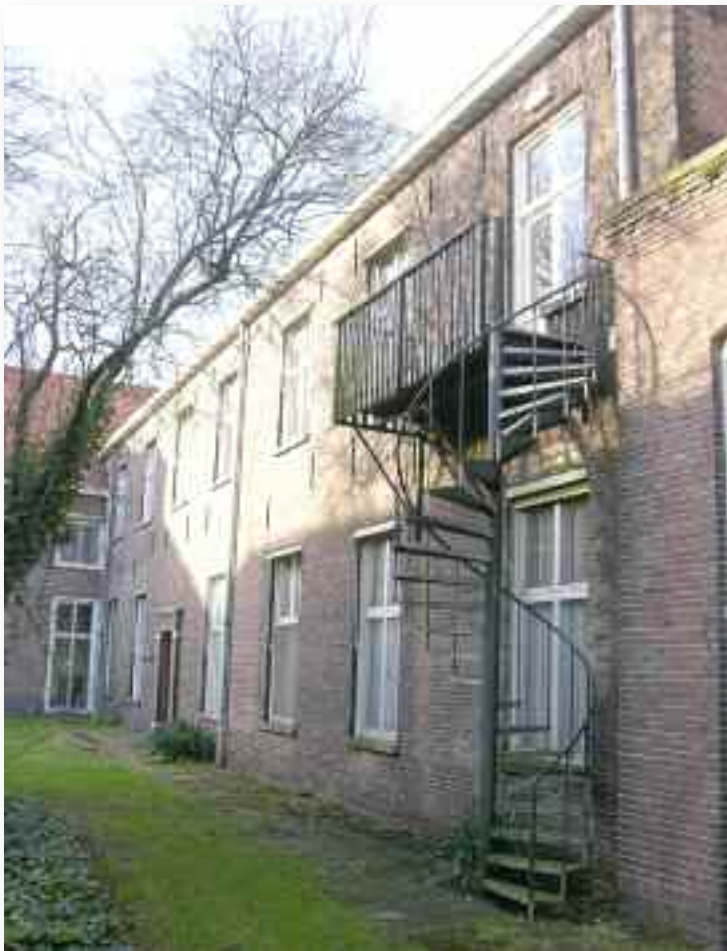
45. De binnenplaatszijde van de school uit 1881. Omdat die direct uitkwam op de open ruimte bij het klooster werd er een inmiddels weer verdwenen muur gebouwd, haaks op de kloostervleugel

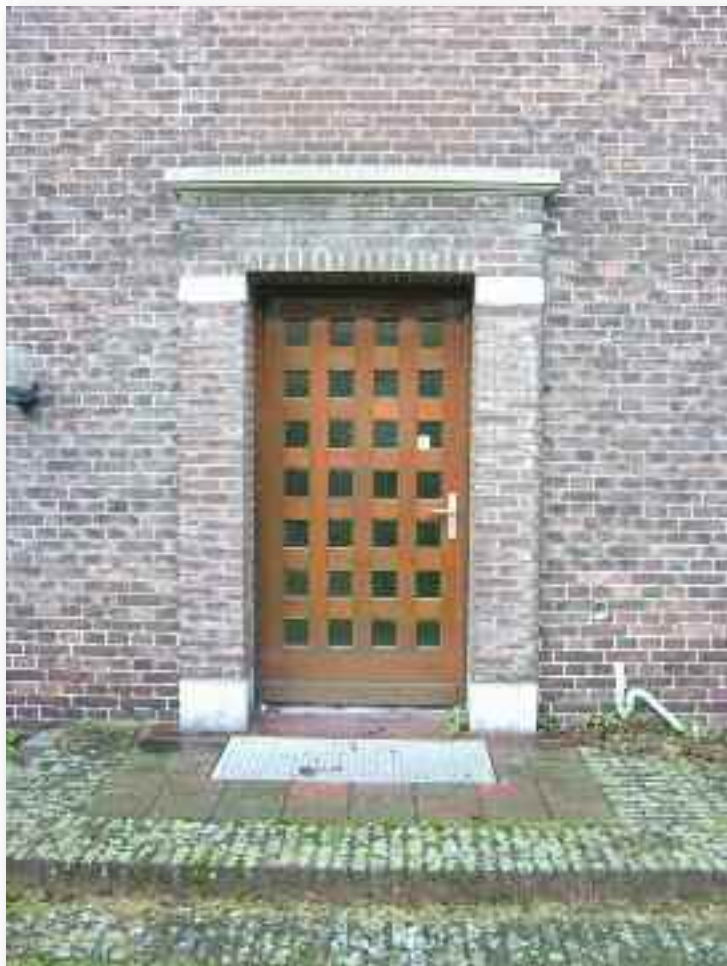
46. De deur naar de speelplaats is secundair, zoals blijkt uit het gewijzigde metselwerk boven de opening, maar ook uit de vormgeving van de omlijsting, die rond 1950 is gerealiseerd. De omlijsting komt exact overeen met de buitendeur in de achtergevel van het Borretgedeelte van het klooster

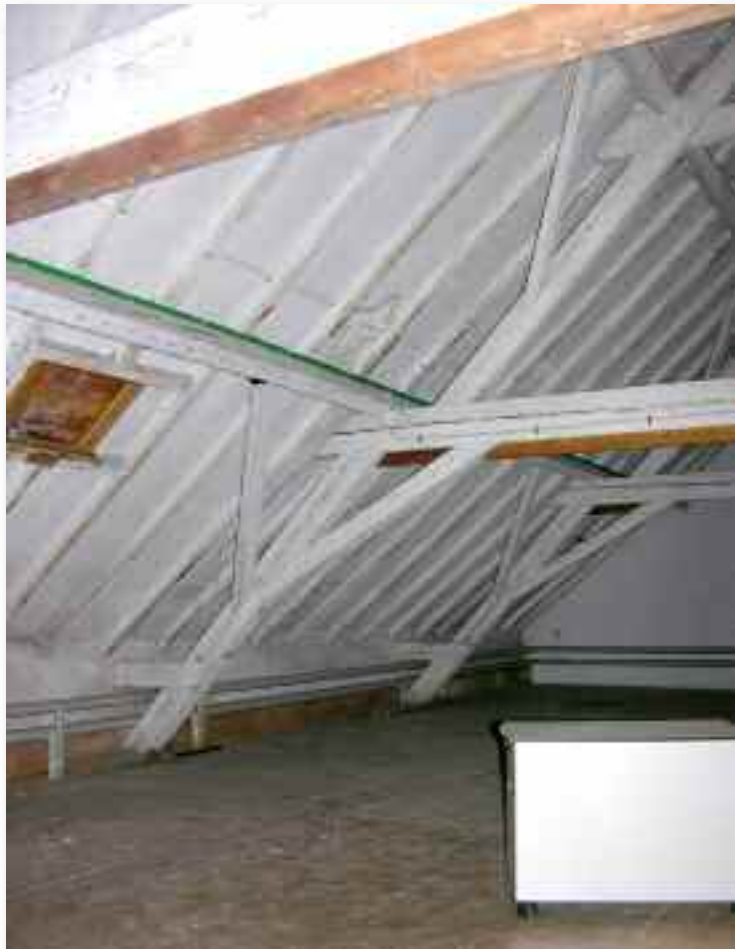
48. De uitbreiding met een nieuw schoolgebouw in 1914 is zeer rijk van materiaal en detaillering. Opmerkelijk is het in de risaliserende entree opgenomen hijsluik

Een belangwekkend detail aan de hele vleugel is het in de risaliserend uitgevoerde entree aanwezige hijsluik met takelinstallatie. Gelet op de functie als school lijkt dat wat wonderlijk.

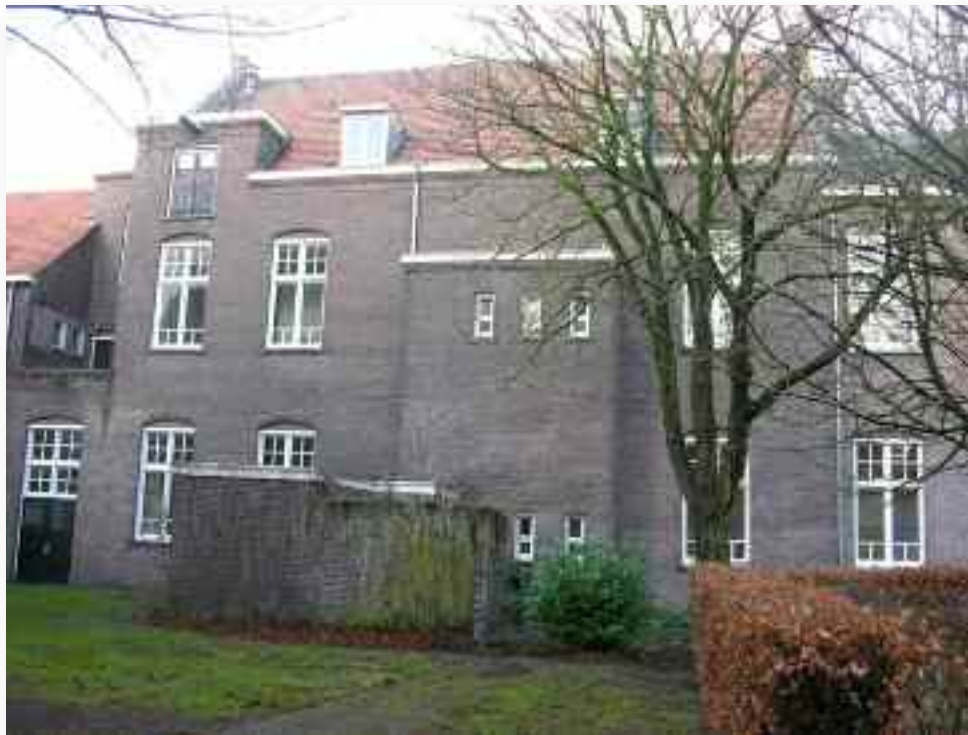
49. De achterzijde van het gebouw uit 1914

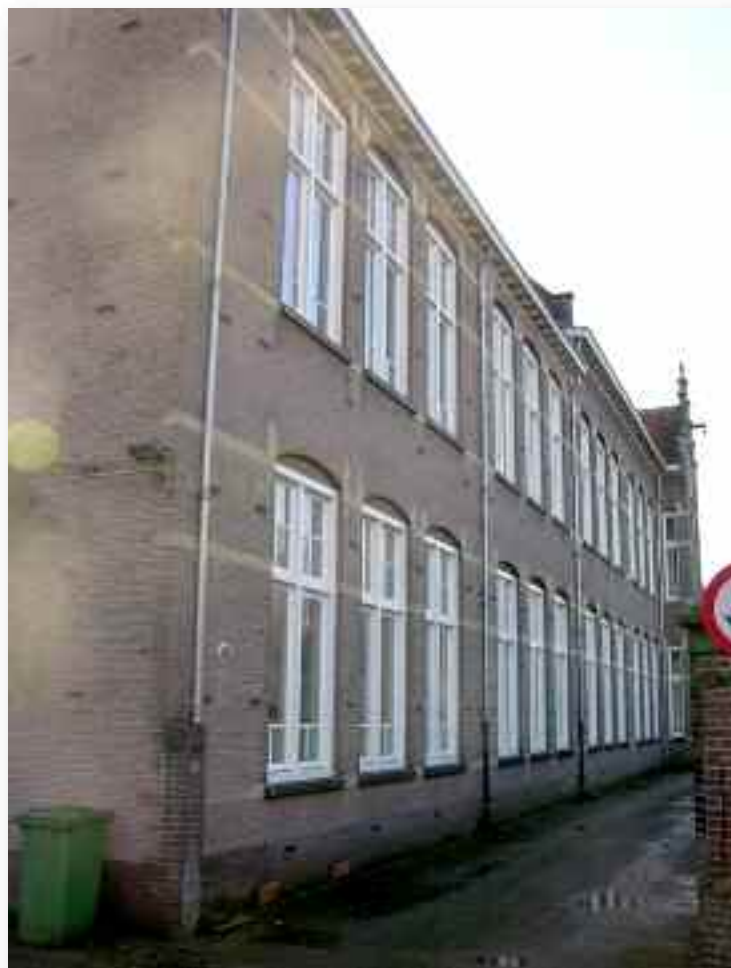
50. De verdere uitbreiding uit 1929, en 1931, wat de verdieping betreft

Nadat de relatief rijk uitgevoerde school in 1914 werd gebouwd bleek in 1929 dat er behoefte was aan meer ruimte. Er volgde bijgevolg een verdere uitbreiding waarbij de tegen de oostgevel staande toiletten uit 1914 werden gesloopt en vervangen door een eenlaagse aanbouw. Een opmerkelijk verschil doet zich voor in het materiaalgebruik: waar bij het gebouw uit 1914 nog sprake is van horizontale banden in zandsteen zijn die bij de uitbreiding qua vorm weliswaar doorgezet maar bestaan die uit cementstuc dat in een zandsteenkleur is geschilderd. Daardoor ontstond wel een architectonische eenheid.

De verdere uitbreiding van de aanbouw door er in 1933 een verdieping op te zetten, inclusief een kap, ging niet ten koste van de aanbouw uit 1929. Die is bewaard gebleven, zoals in minieme verschillen in de uitvoering blijkt.

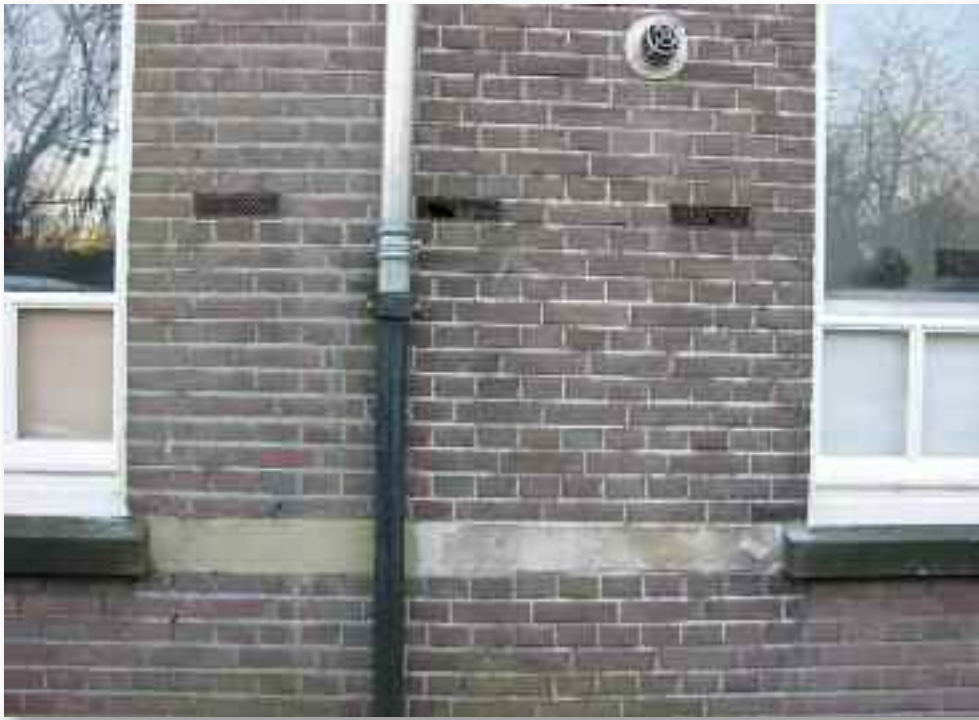
51. Daarbij zijn de materialen van minder allure dan bij de bouw uit 1914, zoals links en rechts van de regenpijp is te zien

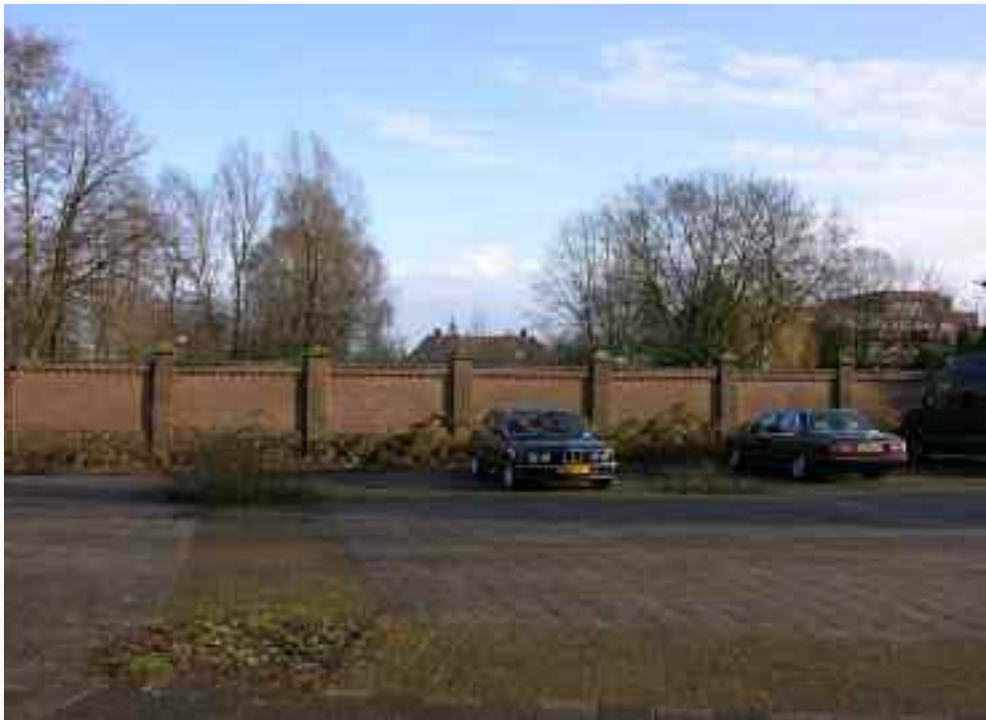
56. De muur is met oog voor detail opgetrokken.....

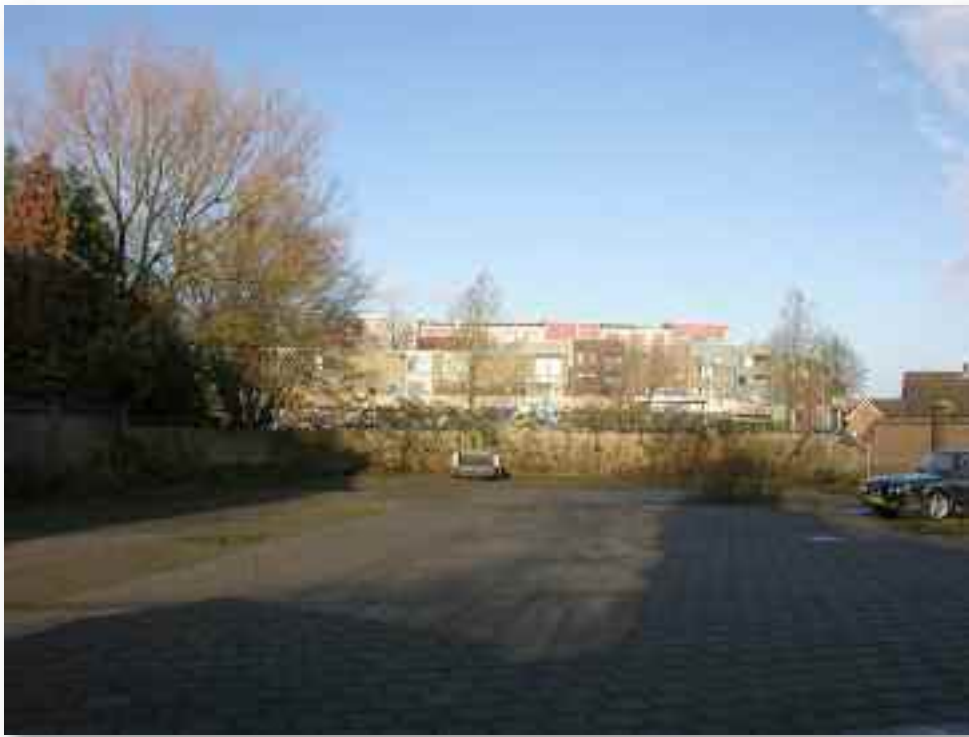
57.maar is aan de noordkant gesloopt

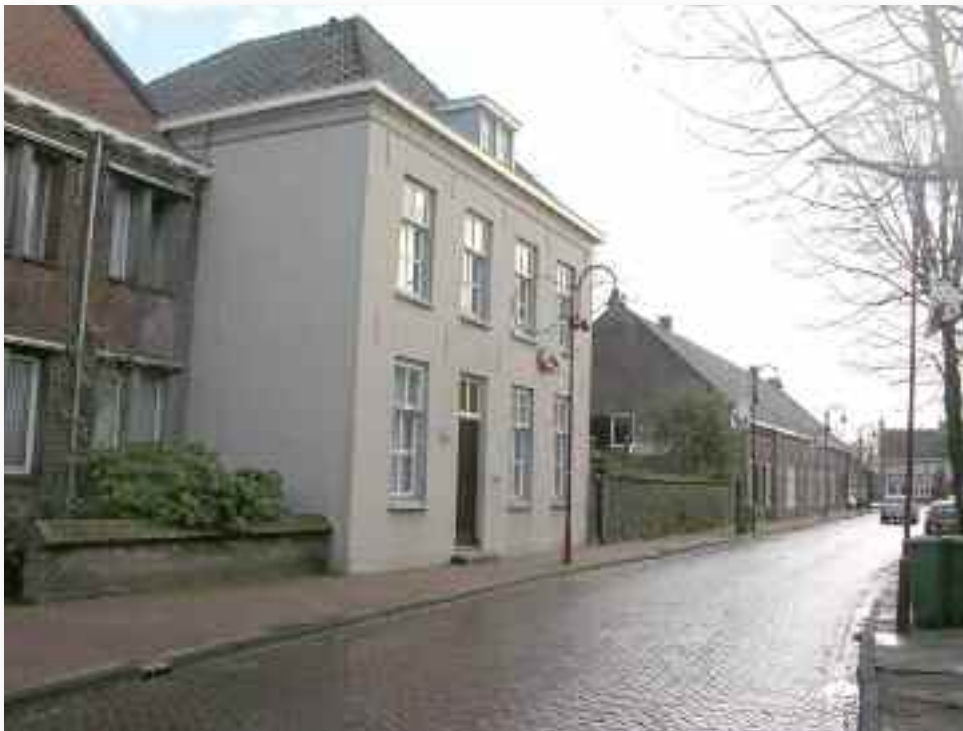
58. De mede door de plaatsing in de straatwand licht archaisch aandoende rectorswoning uit 1881

Dit gebouw doet in meerdere opzichten enigszins anachronistisch aan. Op de eerste plaats door de ligging, pal aan de straat. Dat is een logische positie in het aloude straatbeeld, in tegenstelling tot het huis Borret, dat terugligt t.a.v. de rooilijn. Ook de vorm en de gebruikte baksteen zouden op het eerste oog een datering in de 18de eeuw rechtvaardigen. In tegenstelling tot de andere bouwdelen uit de tijd na de vestiging van het klooster, waar gebruik is gemaakt van een dure handvormsteen is hier een veldovensteen toegepast.

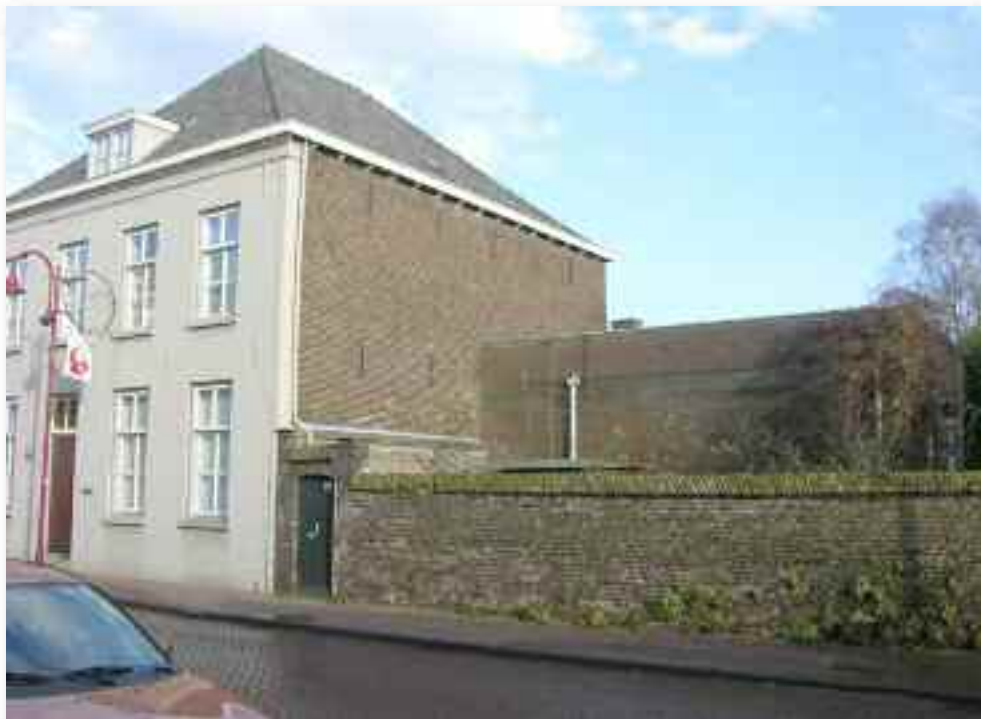
59. Ook de tuinmuur draagt bij aan dat beeld. Erachter is de moderne aanbouw te zien, maar ook de ongepleisterde zijgevel van de woning. Aan de kant van het klooster is die bepleistering er wel, vanwege de status en het aanzien van de gevel, en om aan te sluiten aan de eveneens gepleisterde voorgevel van het Borretgedeelte van het klooster

voor- en linker zijgevel te bepleisteren, net als de eerste 30 centimeter om de hoek rechts. Portlandcement was toen net in de handel, dus betoonde men zich door het gebruik ervan weer heel modern. Of de gevel van het huis Borret toen meteen ook is gepleisterd is onduidelijk maar ligt wel voor de hand.

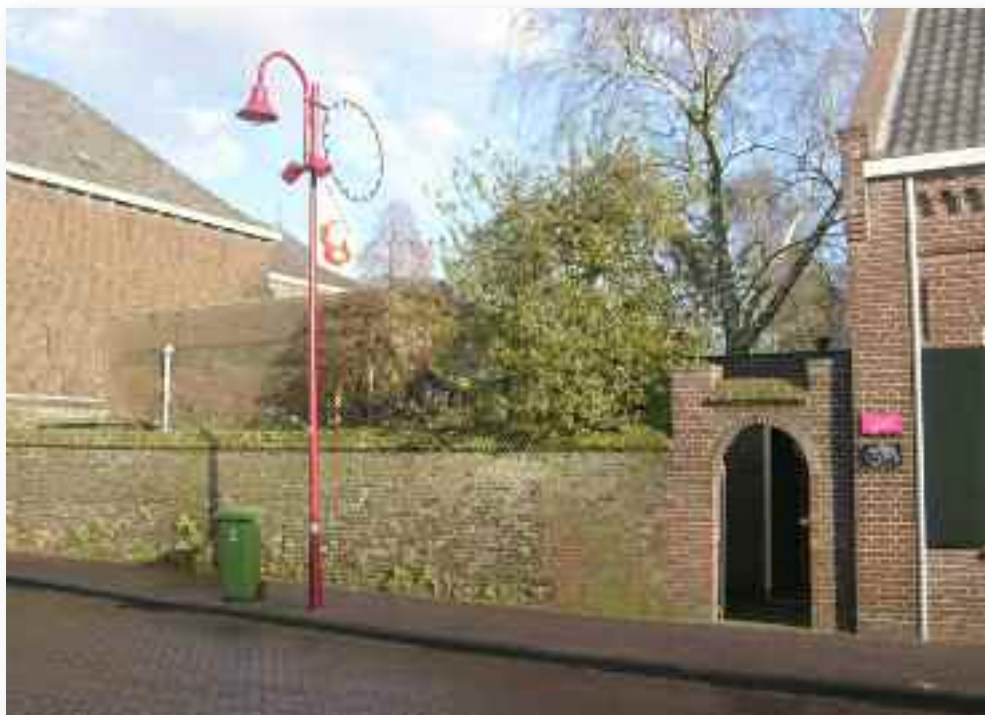
60. De tuinmuur is in 1901 ingekort en bij de boerderij voorzien van een poortje

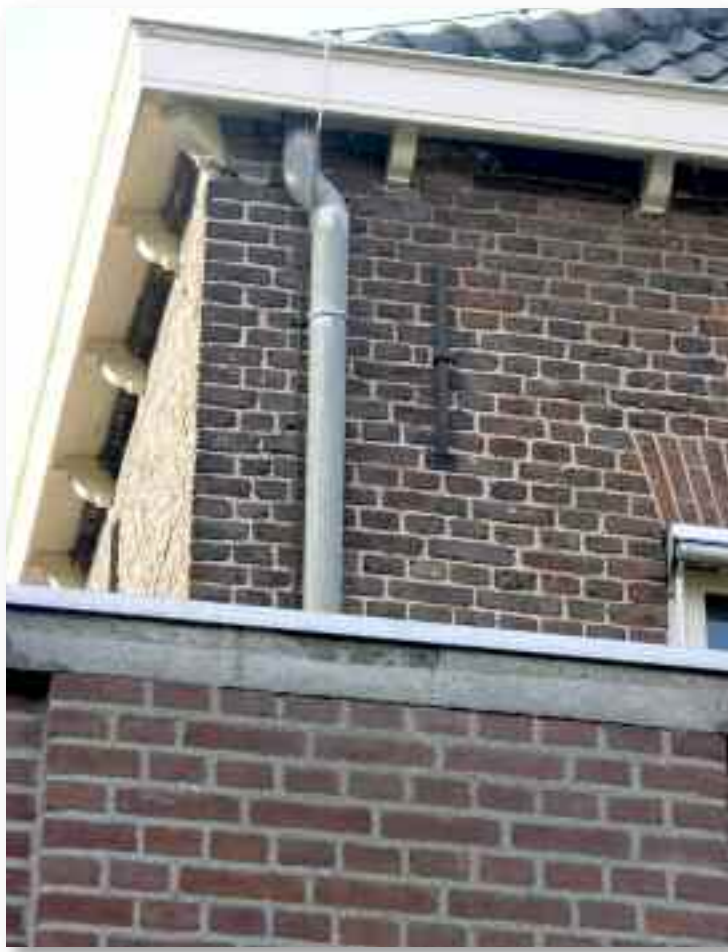
61. De rechterachterhoek van het pand schetst een beeld van ouder metselwerk door de handvormsteen

Een verklaring voor de 'ouderwetse' baksteen ligt mogelijk in hergebruik van baksteen uit een sloop. Het zo verkregen wat armoedige aanzien is vervolgens weer opgewarderd door de

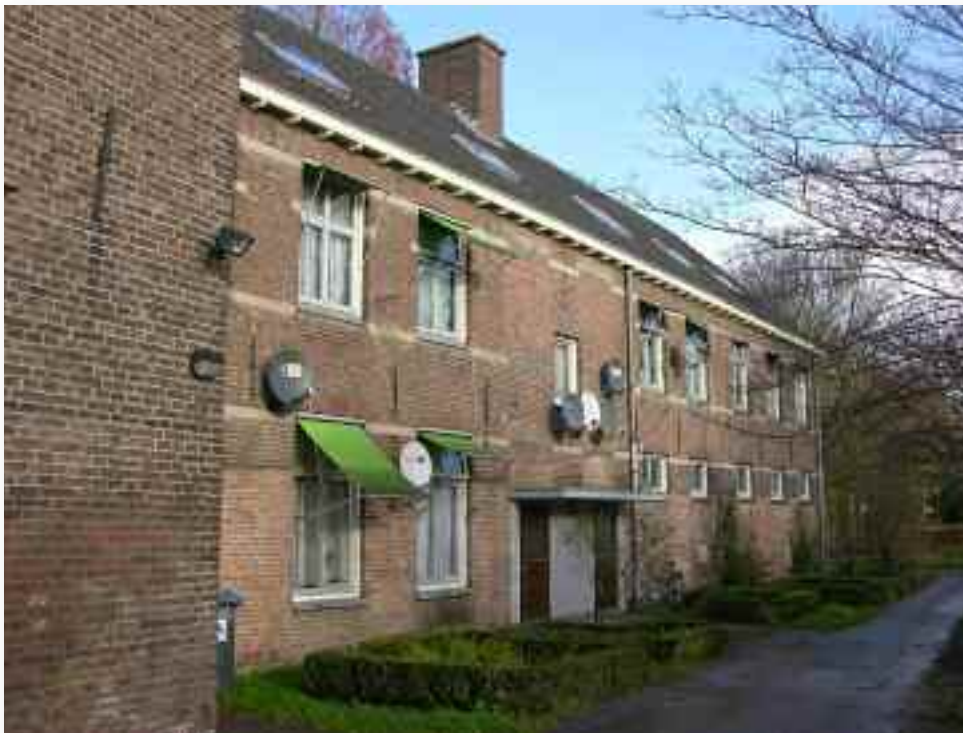
62. Het washuis annex -drogerij en bakkerij heeft tal van verbouwingen ondergaan, tot en met het plaatsen van een schilddak in 1975

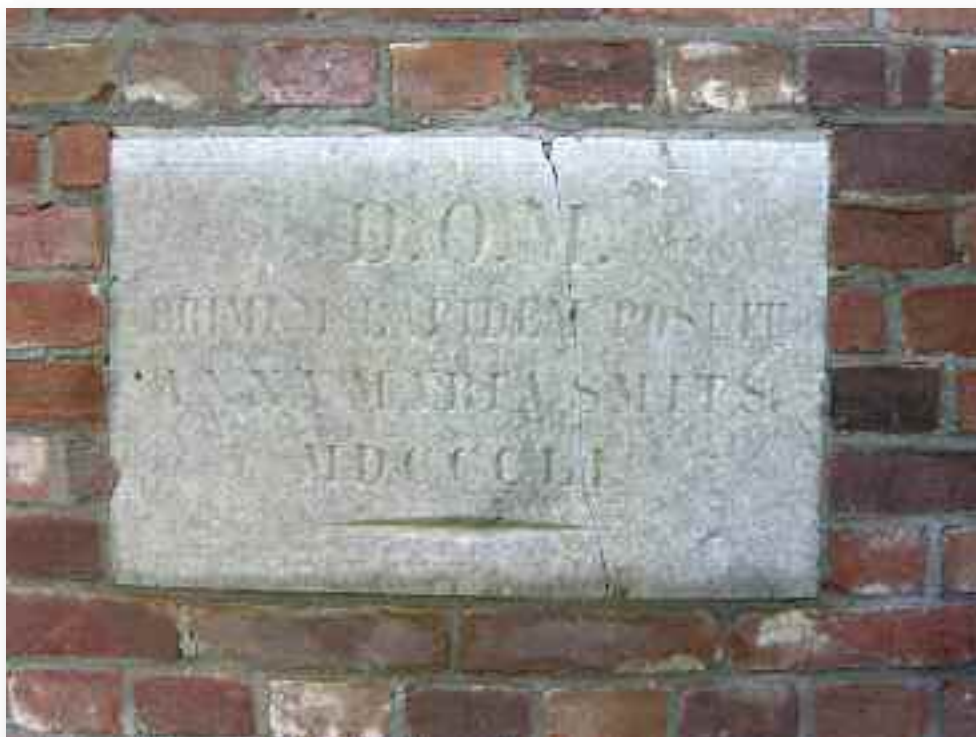
63. In de gevel is een jaartalsteen herplaatst uit 1851 die daarmee veel ouder is dan het gebouw, dat in 1908 gebouwd is. Waar de steen oorspronkelijk zat is niet bekend

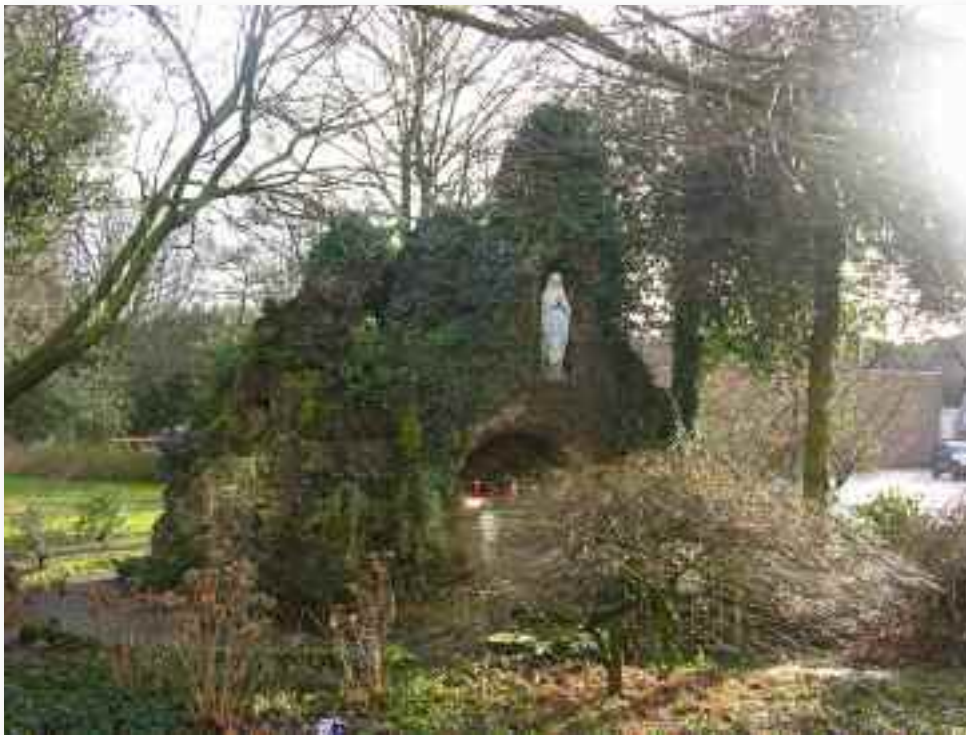
71. De Lourdesgrot is zeer klassiek maar ook buitengewoon door de omvang en de vormgeving. Bovendien is de nis waar kaarsen gebrand worden opnieuw functioneel, in directe relatie tot Poolse bewoners van een deel van het complex

In het vierde kwart van de 19de eeuw ontstond het fenomeen van de Lourdesgrot, waarvoor massaal sintels uit de ijzerfabricage of gesinterde bakstenen uit de ovens werden gebruikt om zo een rotsachtig aanzien te scheppen. De grot in Gemert is exoptoneel door de ingewikkelde vorm met een soort retraite aan de binnenzijde achter de beeldnis.

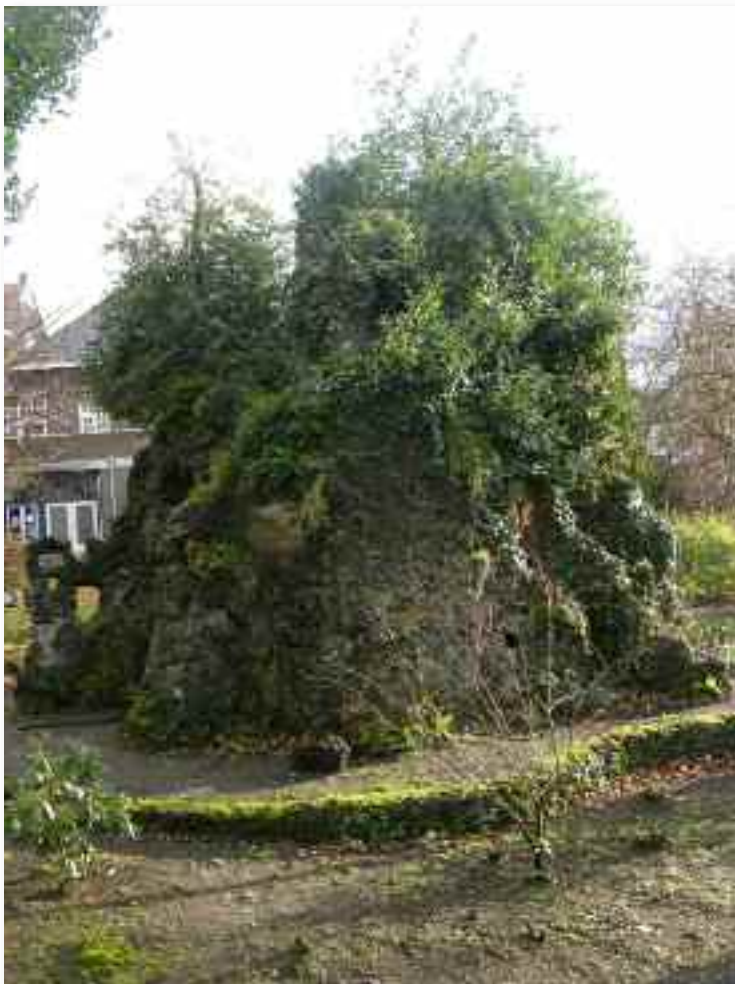
72. De achterzijde met her en der openingen die het binnenste achter de beeldnis van licht voorzien

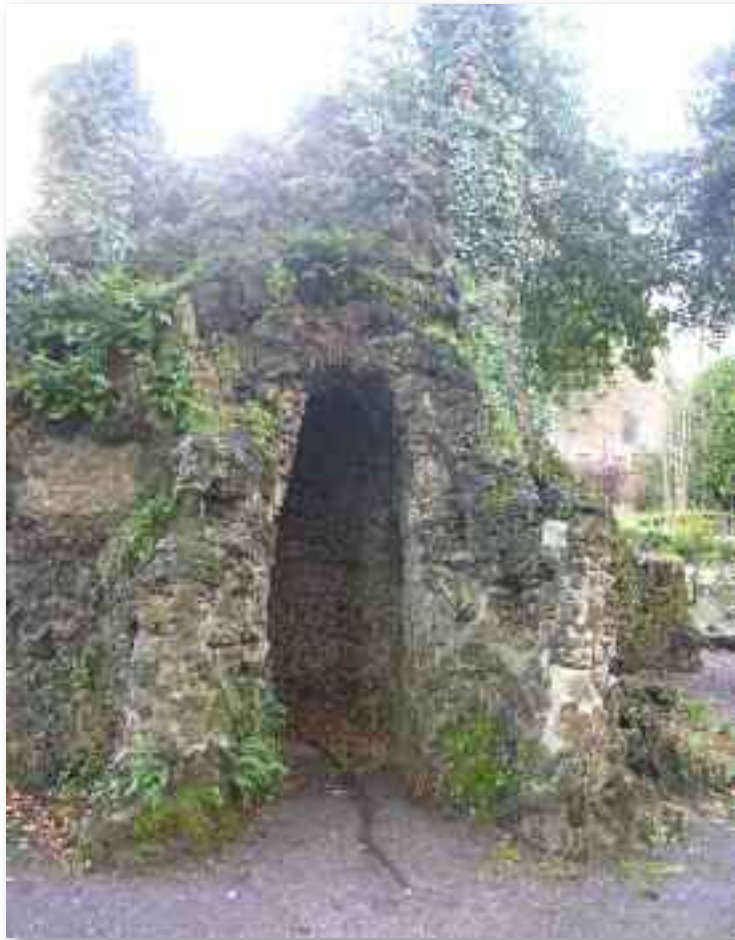
74. Door het gebruik van sintels is er een goedgelijkend rotsachtig geheel ontstaan

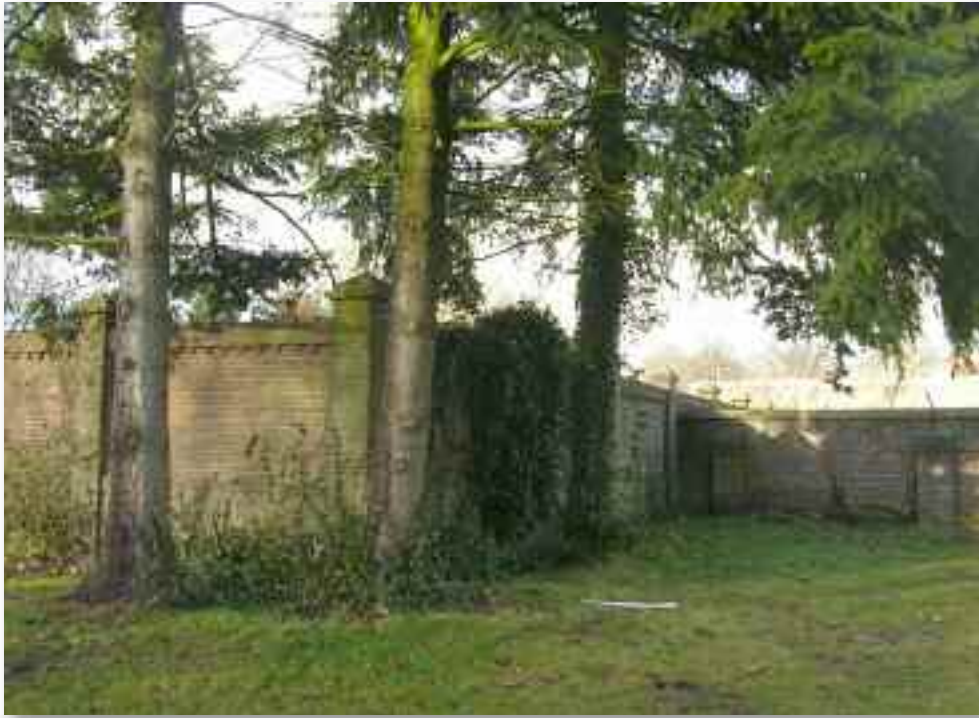
80. De plaatsing van de speeltuinmuur, haaks op de oude ommuring van de kloostertuin, laat goed zien dat deze plek secundair is afgescheiden van een groter geheel. De muur die naar rechts loopt is deels gesloopt

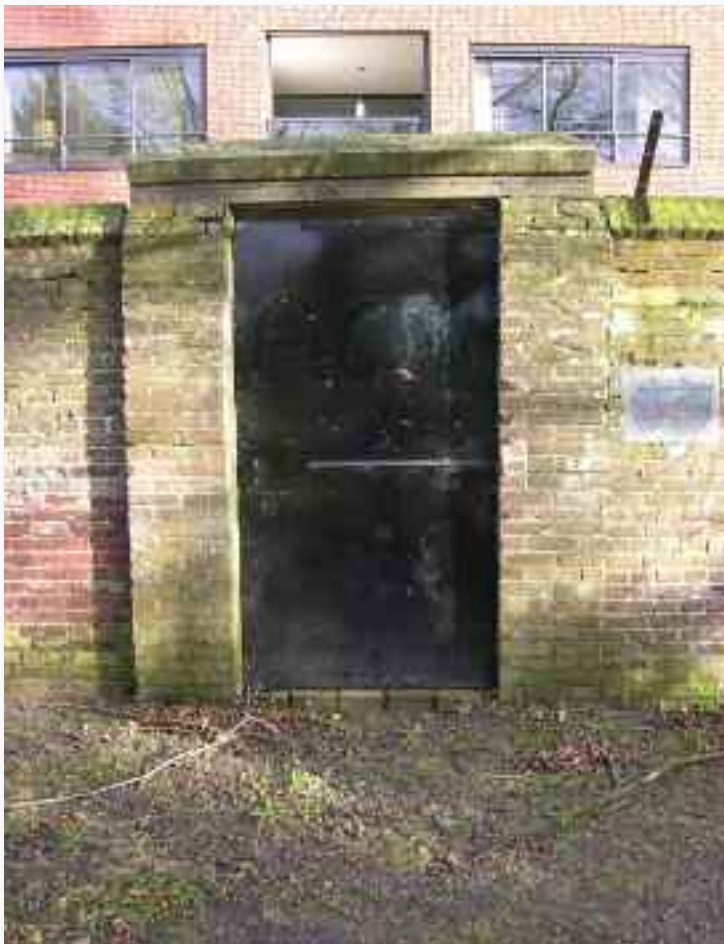
82.met daarin de deur naar de vroegere huishoudschool, en de jaartalsteen 1900 van Sr Mr. Kemps

De muur aan de oostkant is eind 19de eeuws, met daarin een deur die in 1900 secundair is aangebracht om zo de zusters die lesgaven aan de huishoudschool te voorzien van een directe route vanuit het klooster.

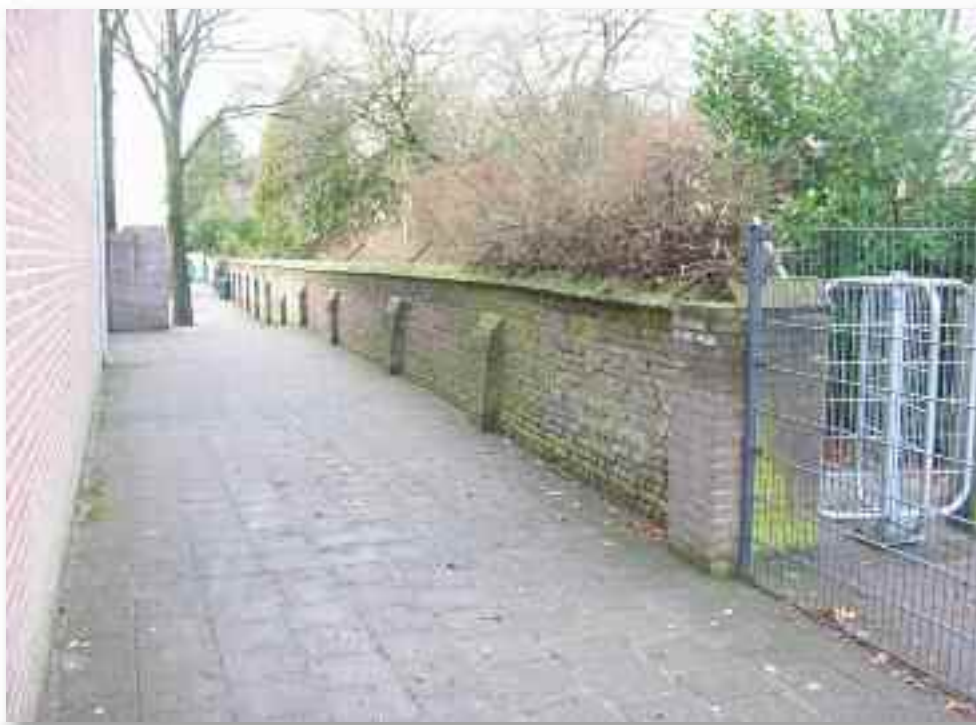
84.en langs de speelplaats van de lagere school. Dit deel van de muur is het oudste bewaarde stuk. Rechts is een ingang voor wandelaars gemaakt
