Verkennend bodemonderzoek en  
verkennend asbestonderzoek  
Meester Hertsigstraat 7 te De Rips

**Status:** definitief

**Datum:** 6 juni 2017

**Projectnummer:** 20171298

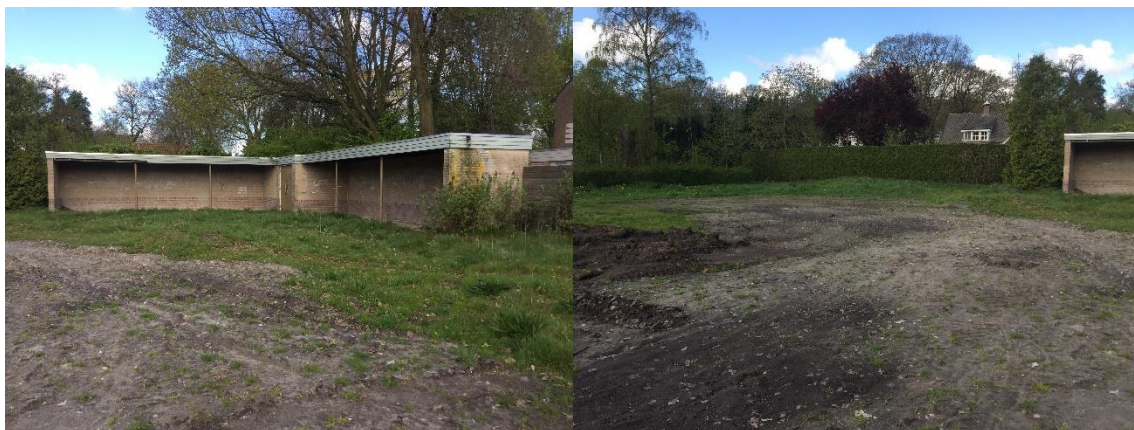
Figuren 1 en 2: Overzichtsfoto's onderzoekslocatie.

De onderzoekslocatie is gelegen ter plaatse van Meester Hertsigstraat 7 te De Rips. De locatie is grotendeels braakliggend en deels is in gebruik als schoolplein. Plaatselijk is een puinverharding aanwezig. De locatie is bebouwd met vermoedelijk een voormalige fietsenstalling. De oppervlakte van de onderzoekslocatie bedraagt circa 2.000 m<sup>2</sup>. Ter plaatse vinden voor zover bekend geen bodembedreigende activiteiten plaats. In figuur 1 t/m 4 zijn overzichtsfoto's van de onderzoekslocatie weergegeven.

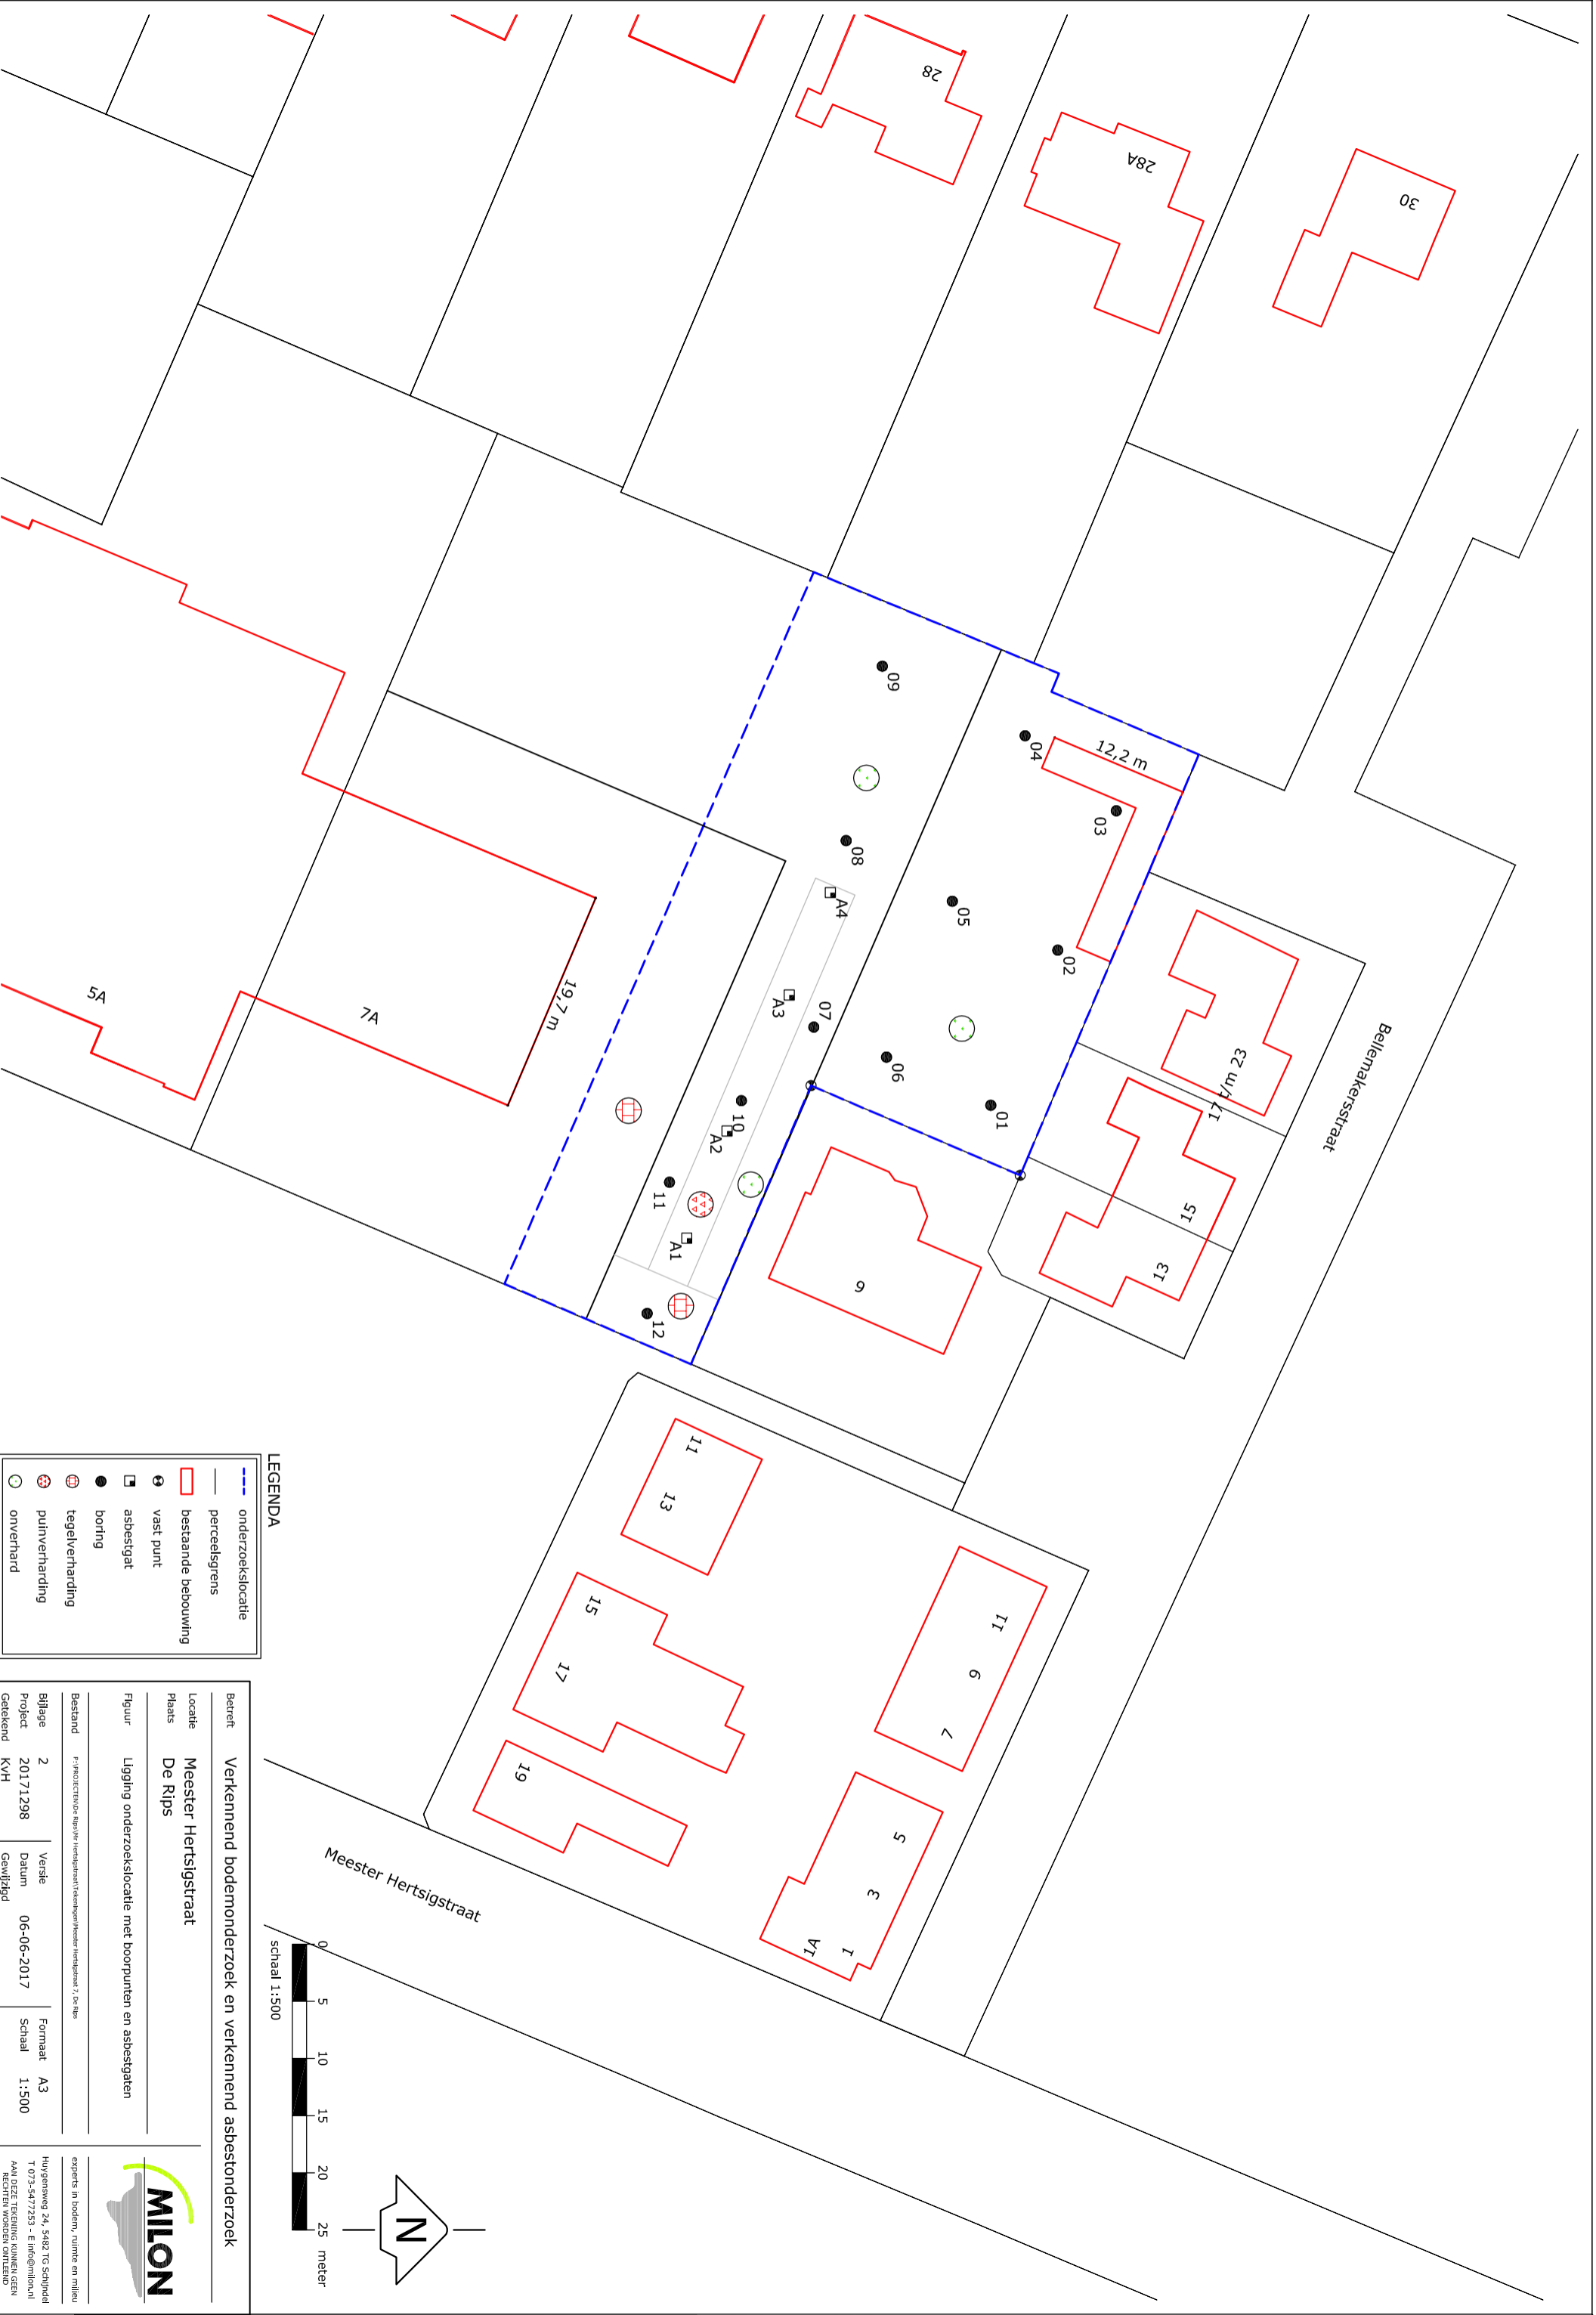
## **Bijlage 2**

Bestand	P:\PROJECTEN\De Rips\Verkenning\Meester Hertsigstraat 7, De Rips		
Bijlage	2	Verste	Format A3
Project	20171298	Datum	06-06-2017
Getekend	KVH	Gewijzigd	Schaal 1:500
Betrent	Verkenning bodemonderzoek en verkenning asbestonderzoek		
Locatie	Meester Hertsigstraat		
Plaats	De Rips		
Figuur	Ligging onderzoeklocatie met boorpunten en asbestgaten
