Verkennd Bodemonderzoek

Pandelaar 14-16
Gemert

rapport 3458R001-5

datum: 20 februari 2019
opdrachtgever: Familie Mezenberg,
Karbeel 3,
5421 BR Gemert.

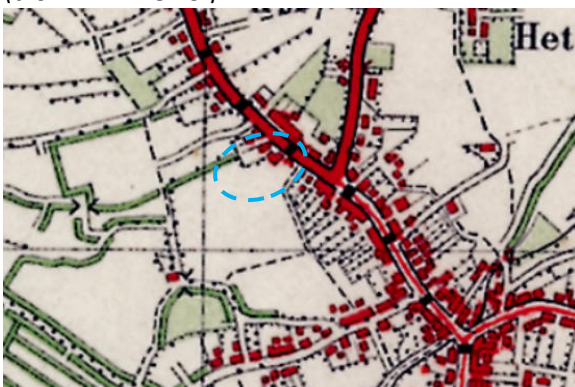
1935

Uit de historische kaarten (bron: <http://www.topotijdreis.nl>) blijkt dat aan de hoofdwegen van de dorpskern van Gemert aan het begin van de 20^{ste} eeuw al veelvuldig bebouwd was. De eerste bebouwing op de locatie was vermoedelijk rond het begin van de 20^{ste} eeuw. De huidige woning is in 1934 gebouwd (bron: BAG-viewer).

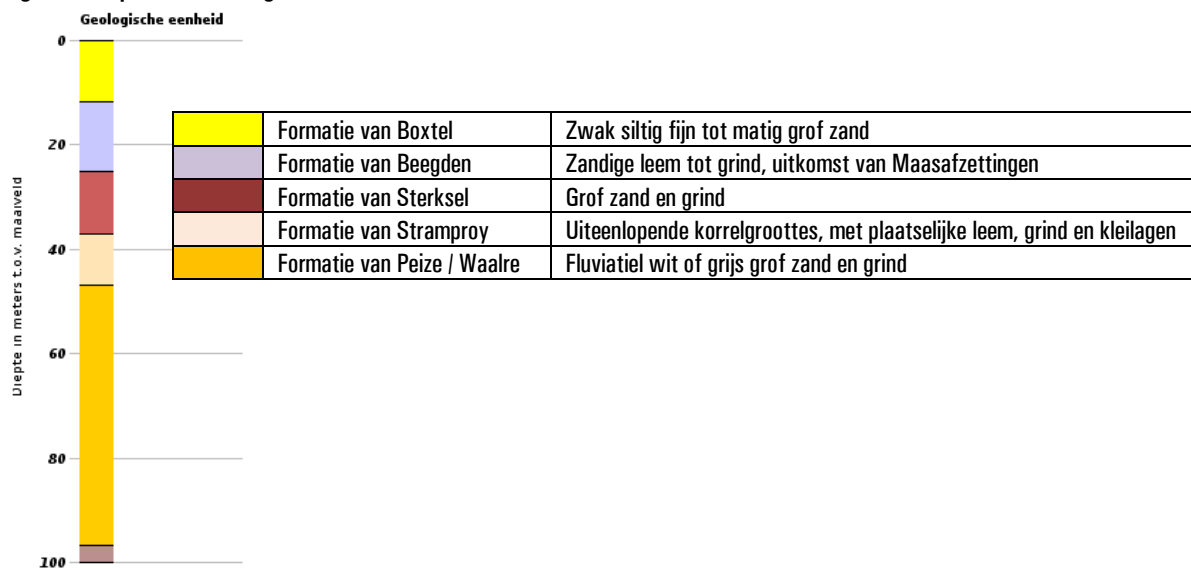
Figuur A: opbouw ondergrond.

Het te onderzoeken terrein heeft een hoogteligging gelijk aan ca. 14,90 m + N.A.P. De opbouw van de ondergrond is schematisch weergegeven in figuur A.

De freatische grondwaterspiegel bevindt zich op circa 1,50 m-mv. De stromingsrichting van het freatische grondwater is vermoedelijk westelijk, richting waterloop de Rips, gericht. De stromingsrichting van het grondwater in het eerste watervoerende pakket is globaal westelijk gericht. Voorgenoemde geohydrologische gegevens zijn ontleend aan de grondwaterkaart van Nederland [6].

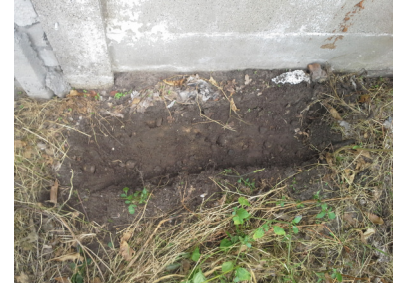
Aansluitend zijn onafhankelijk van de opdrachtgever, in lijn met de strategie voor nader onderzoek, ter plaatse van de zuidelijke regendrupzone de inspectiesleuven S1 en S2 gegraven en geïnspecteerd door SIKB2018 erkend veldwerker P. Heesakkers. Ter plaatse van het resterend deel van de locatie heeft nog geen onderzoek naar asbest plaatsgevonden. De beschrijving van de bodemopbouw is opgenomen in bijlage 4.

Bij elke sleuf is het vochtgehalte bepaald waarbij is vastgesteld dat deze boven de 10% lag. Er is geen noodzaak gebleken om aanvullende adem-bescherming te dragen.

Het uitkomend materiaal uit de sleuven is gezeefd over 20 mm, waarna de grove fractie (hetgeen op de zeef bleef liggen) is geïnspecteerd op het voorkomen van asbestverdacht materiaal.
