# *Mitigatieplan huismus*

## **Esp 3 te Bakel**

## **Mitigatieplan huismus Esp 3 te Bakel**

***Datum:*** 07-08-2020 /aangepast 20-8-2020

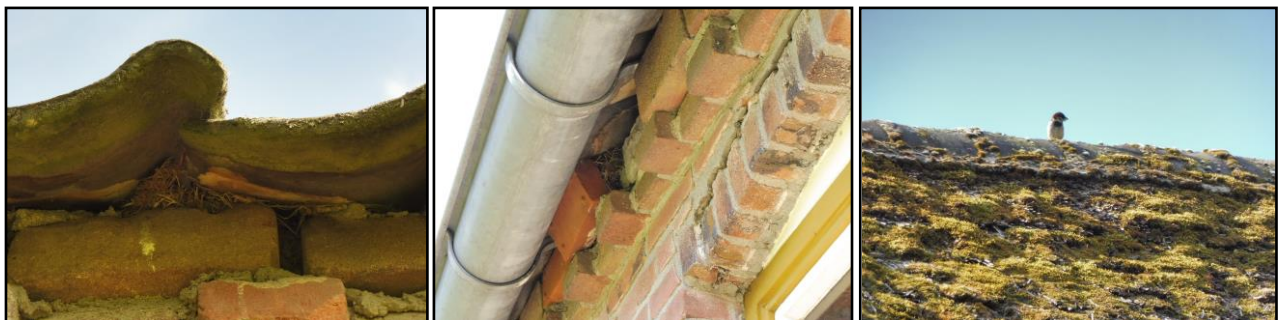
Figuur 2. Aangetroffen huismussennesten onder het te renoveren dak van de boerderij en mannetje huismus op het dak.

Onder het pannendak aan de noord- en de zuidzijde en in een muurholte van de woonboerderij werden nesten aangetroffen. De jonge huismussen waren vanuit de nesten te horen en de ouders vlogen heen en weer met voedselpakketjes.

Uit de resultaten van de quickscan is gebleken dat drie vaste rust- en verblijfplaatsen (nesten) van huismus aanwezig zijn onder het te renoveren dak van de boerderij.

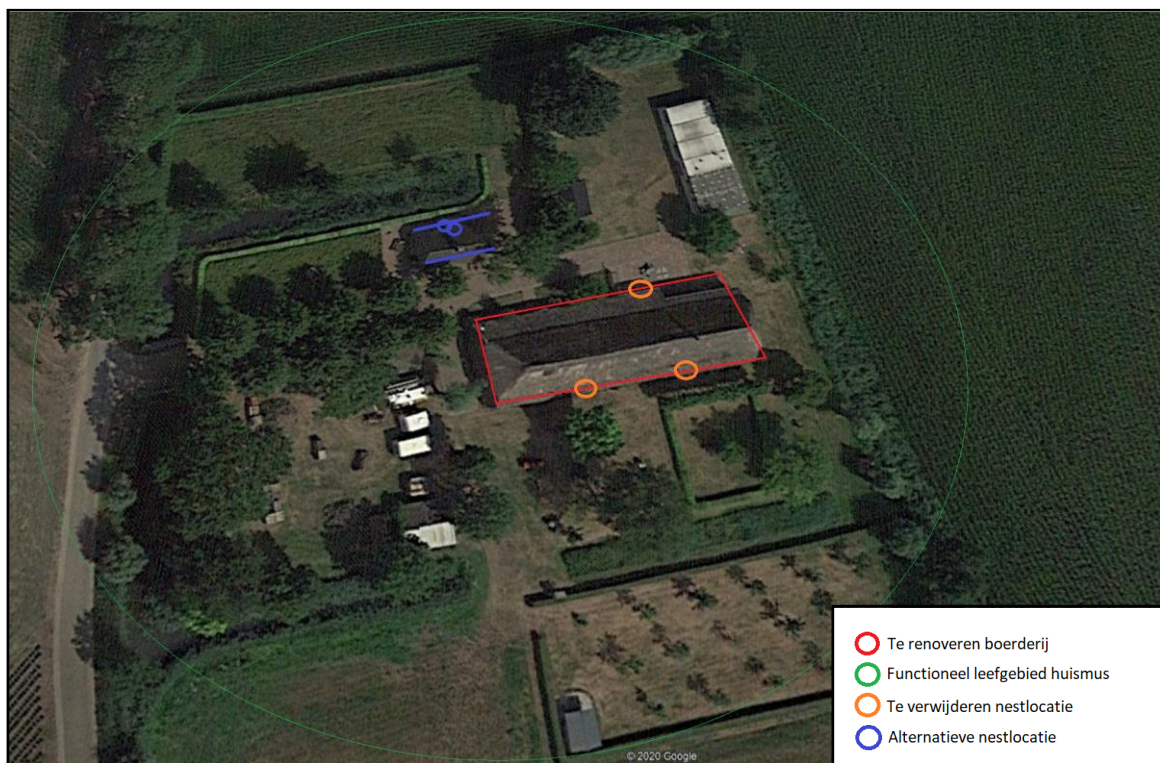
Figuur 3. Overzicht te renoveren boerderij, functioneel leefgebied huismus, te verwijderen nestlocatie en de alternatieve tijdelijke nestlocatie.

In de eerste week van juli 2020 zijn twee houten koloniekasten met elk drie nestplekken geplaatst tegen de oost- en de noordkant aan de schoorsteen van het bakhuisje. Ook is aan de voor- en achtergevel van het bakhuisje alle vogelschroot, in totaal 14 meter, onder de dakpannen verwijderd. Door deze maatregelen zullen een groot aantal huismussen tijdelijk en permanente nestgelegenheid vinden. Bij de plaatsing van de koloniekasten en het verwijderen van het vogelschroot is rekening gehouden met de voorwaarden zoals deze in het Kennisdocument beschreven staan. Huismussen hebben minimaal 3 maanden de tijd nodig om de vervangende nestplaatsen te vinden en hieraan te wennen. Tijdens deze gewenningsperiode moeten zowel het oorspronkelijke nest, als de vervangende verblijfplaatsen intact aanwezig zijn. Tijdens de laatste maand van de gewenningsperiode kan al stapsgewijs begonnen worden aan het ongeschikt maken van de oorspronkelijke locatie.

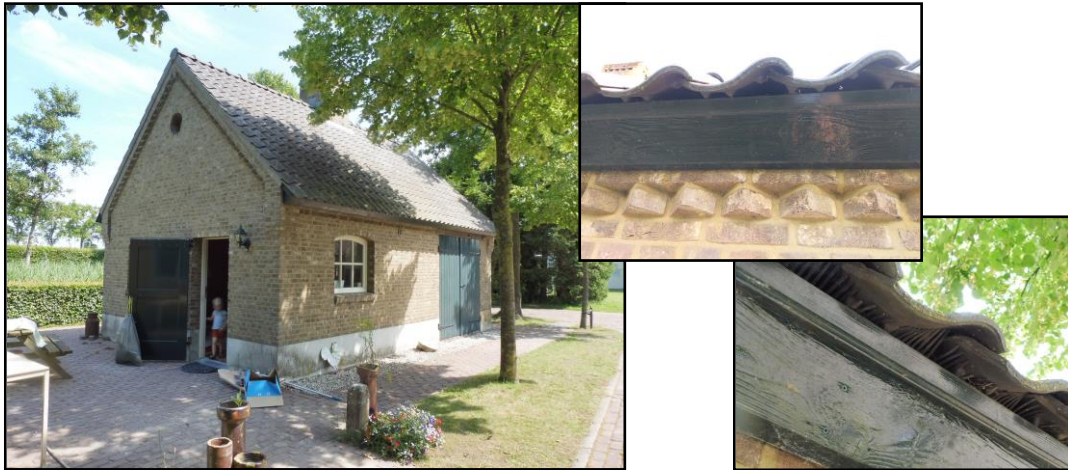
Figuur 4. Alle vogelschroot onder de zijgevels van het bakhuisje is verwijderd waardoor tijdelijke én permanente nestplekken zijn ontstaan.

De ruimtes onder de dakpannen van het bakhuisje (waar het vogelschroot verwijderd is) blijven permanent beschikbaar in de toekomst voor de huismussen om te nestelen. Deze opgeteld met de aan te brengen permanente voorzieningen in de woonboerderij na de renovatie betekent een ruime compensatie van de verloren gegane nestplekken.

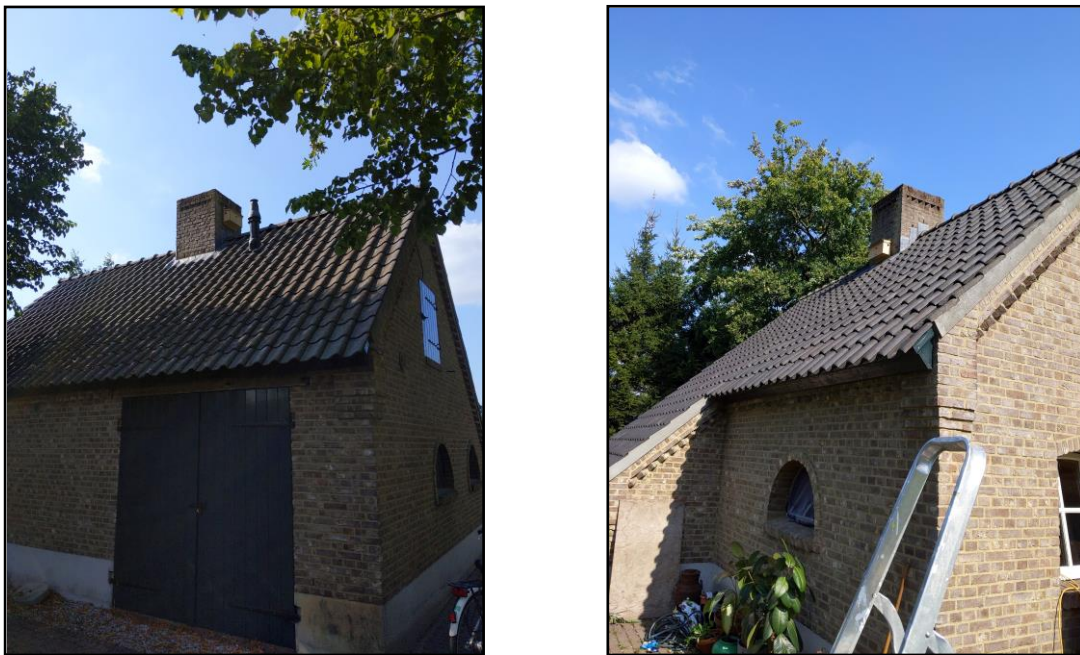
Figuur 5. De geplaatste tijdelijke koloniekasten tegen de noord- en de oostkant van de schoorsteen van het bakhuisje.

De tijdelijke koloniekasten aan de schoorsteen van het bakhuisje zullen niet worden verwijderd, maar blijven permanent beschikbaar en vanzelfsprekend blijven de ruimtes onder de dakpannen ook toegankelijk voor de huismussen. De vervangende permanente verblijfplaatsen kunnen de functies voor een veel groter aantal huismussen vervullen dan in de oorspronkelijke situatie.
